# Asbestinventarisatetest

Holstraat 103, 9000 Gent

Attestnummer : 20230221-000630.000

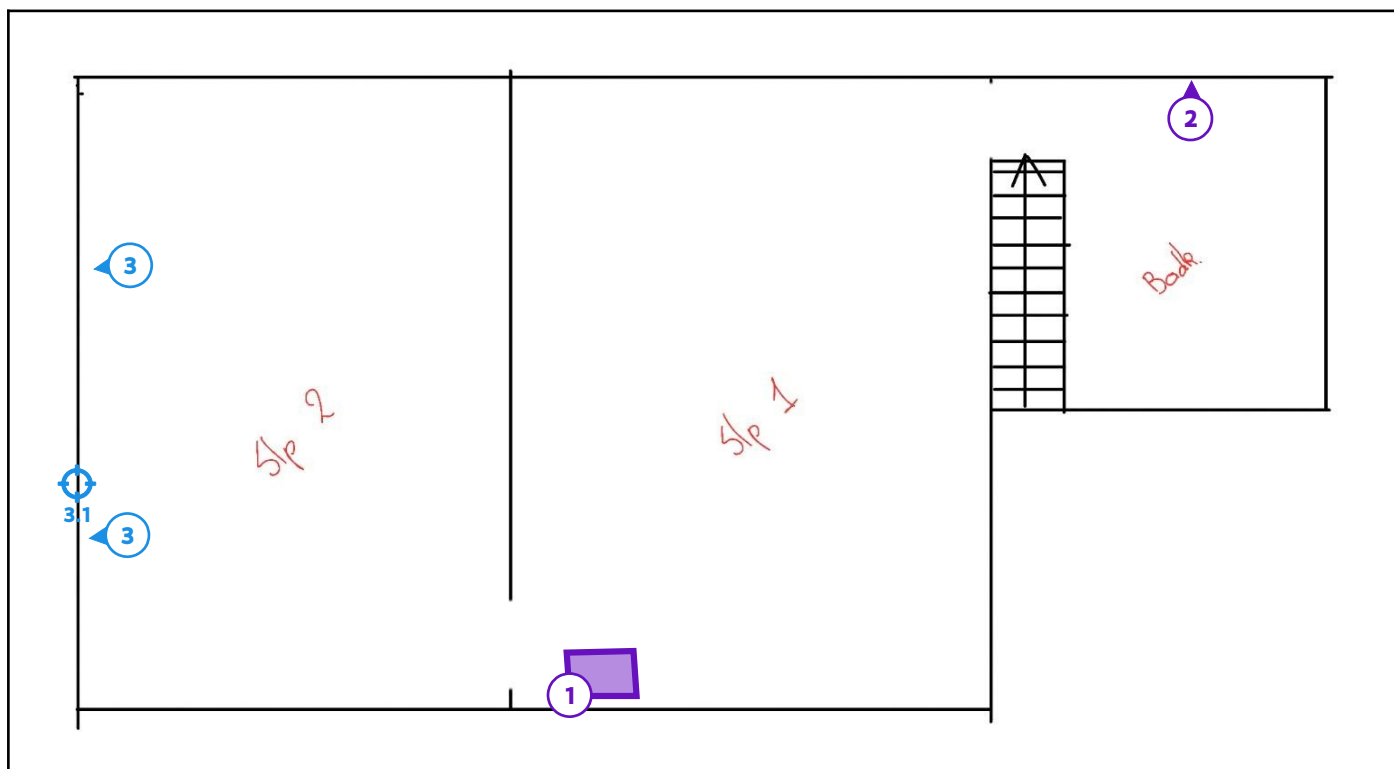
## Plan 1.2: Verdieping

Beschrijving	Type	Actie
1. Kelder + zolder	Beperking	-
2. Schoorsteen	Advies	-
3. Kit ramen	Geen asbest	-
3.1 Code: MM61L01	Puntmonster	-

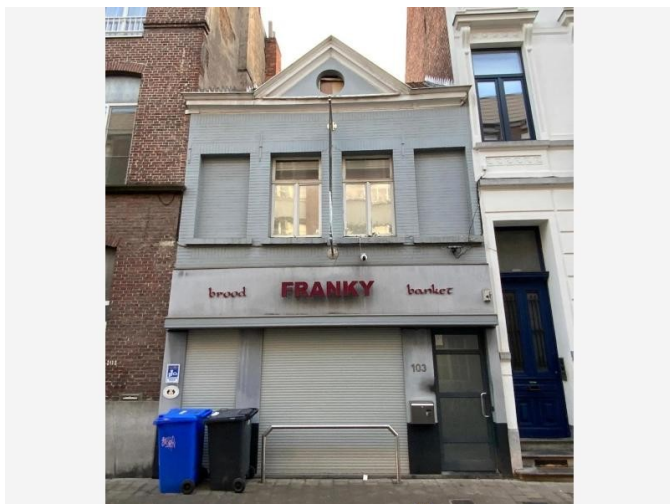
*Situeringfoto*

### Permanente beperking

**Reden:** Geen openingen meer

**Uitleg van de asbestdeskundige:** Kelder onder water, zoldergat niet toegankelijk

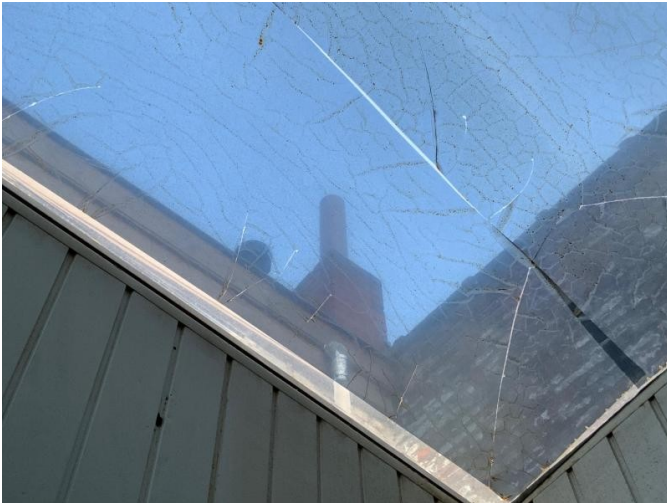
Vrije foto

Schoorsteen enkel zichtbaar door dakraam in achterste ruimte, niet voldoende inspecteerbaar.

Identificatiemethode	Redelijk vermoeden
Primaire drager	Ruimteverwarming
(Asbest)materiaal	Buis, koker, leiding, pijp, doorvoer
Bindmiddel	Cement
Gebondenheid bindmiddel	Hecht

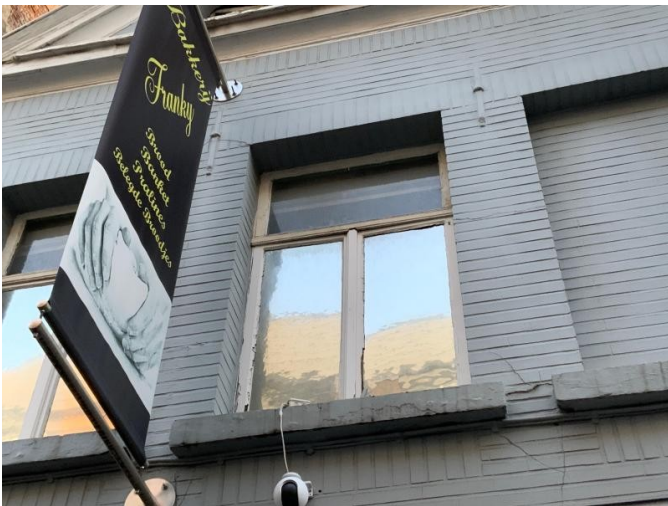
Overzichtsfoto

## Fiche 3: Kit ramen

Geen asbest

#	Type	Referentie	Resultaat
3.1	Puntmonster	MM61L01	Geen asbest

Beschrijving	Kit ramen
Omgeving	Buiten
Primaire drager	Wandopening verticaal (raam, deur, ...)
Bindmiddel van materiaal	Kitten, mastiek, pasta
