Asbestinventarisatetest

Perkamentstraat 9/0202, 9000 Gent

Attestnummer : 20250709-000315.000

Uitgegeven op : 09.07.2025

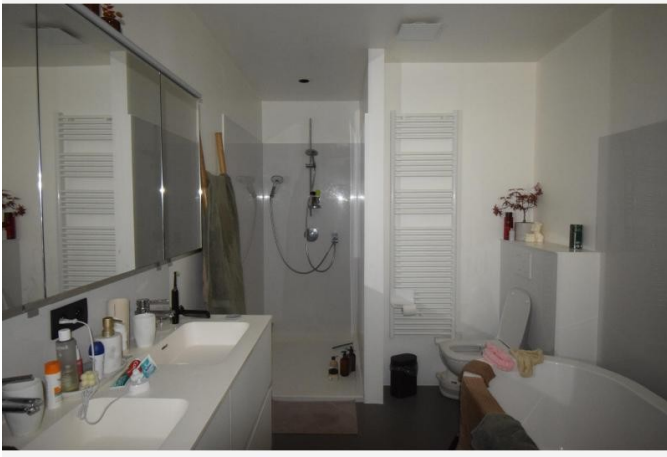
Vrije foto

Geen onderzoek gepleegd naar eventuele verdachte onderliggende (lijm)lagen, daar niet-verdachte tegels/muurbekledingen/plinten/parket/laminaat/tapijt/vinyl intact waren op het bezoek (Conform opdracht). Als u oudere lijmlagen of verdachte onderliggende lagen tegenkomt, laat dan eerst een staal uitvoeren alvorens eventuele werken verder te zetten.

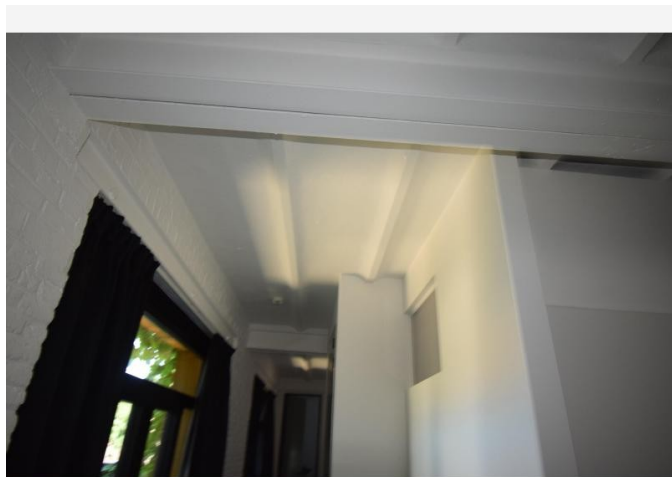
Fiche 2: Smeerlaag - Plafonds

Geen asbest

#	Type	Referentie	Resultaat
2.1	Mengmonster	116406 - 2	Geen asbest

Beschrijving	Smeerlaag - Plafonds
Omgeving	Binnen
Primaire drager	Plafond
Bindmiddel van materiaal	Cement
Gebondenheid op basis van bindmiddel	Hecht
Hoeveelheid (oppervlakte - dikte - aantal)	• 80,00 m ² - 0,50 cm - 1 stuk
Totaal volume	0,40 m ³
Identificatiemethode	Vaststelling met monstername
Destructieve handeling voor identificatie	Nee
Opmerking	<p>--> Stalen (combo van cement met dun pleisterlaagje) werden genomen op volgende plaatsen:</p> <ul style="list-style-type: none">- Natte ruimte (Keuken).- Droge ruimte (Slaapkamer).- Stooklokaal (Aan CV-ketel). <p>--> Er konden geen stalen genomen worden op volgende plaatsen:</p> <ul style="list-style-type: none">- Traphal (Reden: Geen individuele traphal aanwezig in appartement zelf, enkel in de gemene delen). <p>(Sommige plafonds in gyproc - Hier geen destructief onderzoek naar onderliggende lagen, conform opdracht).</p>
