Asbestinventarisatetest

Galglaan 93/0101, 9000 Gent

Attestnummer : 20260423-000557.000

Zone 1: Appartement

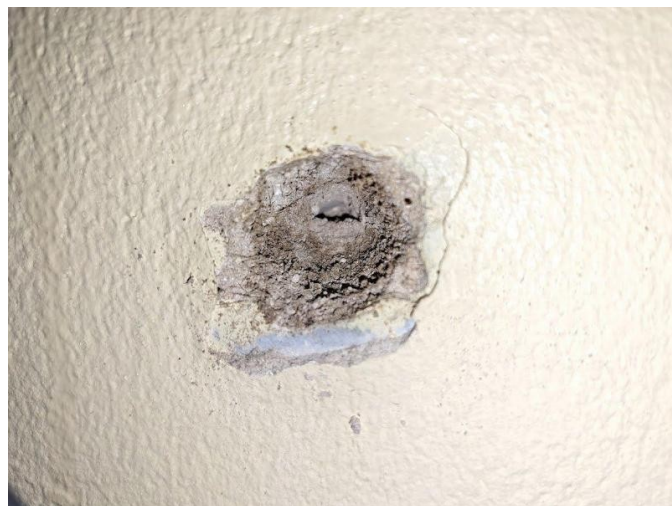
Geen asbest

Beschrijving	Pleisterwerk - bemonsterd voor renovatie
Omgeving	Binnen
Primaire drager	Binnenwand
Bindmiddel van materiaal	Gips - kalk
Gebondenheid op basis van bindmiddel	Niet-hechtgebonden
Hoeveelheid (oppervlakte - dikte - aantal)	• 100,00 m ² - 1,00 cm - 1 stuk
Totaal volume	1,00 m ³
Identificatiemethode	Een monstername door de asbestdeskundige met laboanalyse door een asbestlabo.
Destructieve handeling voor identificatie	Nee
Opmerking	In het vorig asbestattest werd het gebouw als 1 geheel aanzien. Het pleisterwerk binnen dit gebouw werd dus ook volgens de regels van het inspectieprotocol in zijn geheel bemonsterd. Ondertussen werd het gebouw opgedeeld in een handelsruimte, een privatieve kelder en 2 appartementen.

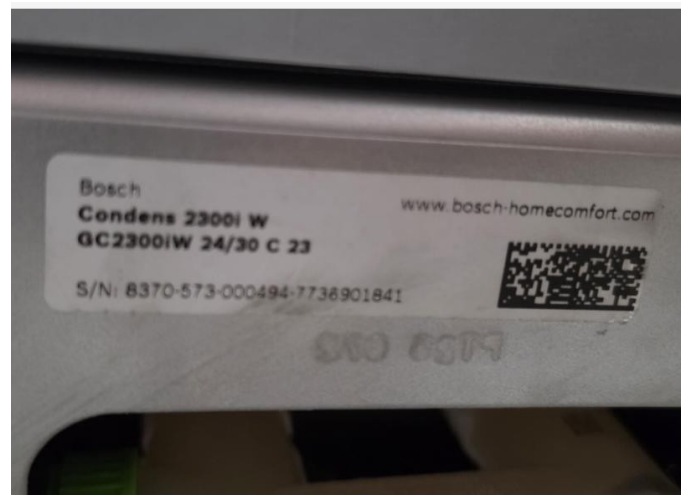
Beschrijving	Notitie	Terug te vinden op plannen
Fiche 2: Gaswandketel	Fabricagejaar 2025	Plan 1.2: Plan appartement - na renovatie
Fiche 3: Afdichtingsmateriaal aan schrijnwerk	Dit omvat alle ramen. Er is een afdichting tussen profiel en gevel uit silicone. De afdichting tussen raamprofiel en beglazing is eveneens niet-asbestverdacht.	-
