Asbestinventarisatetest

Sint-Kwintensberg 29, 9000 Gent

Attestnummer : 20230607-000390.000

Uitgegeven op : 07.06.2023

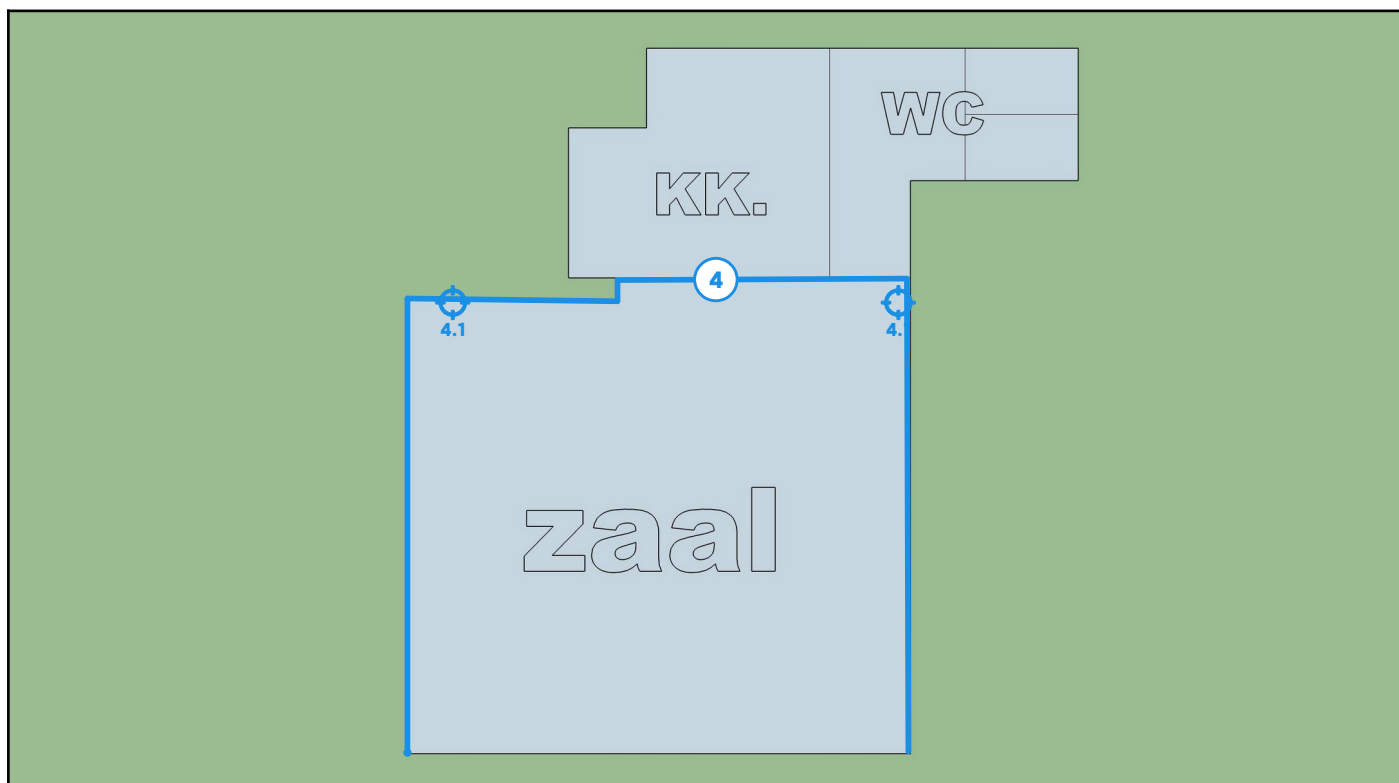
Plan 1.4: 1

Beschrijving	Type	Actie
4. Pleisterwerk muren	Geen asbest	-
4.1 Code: MM 1 : pleisterwerk muren	Mengmonster	-

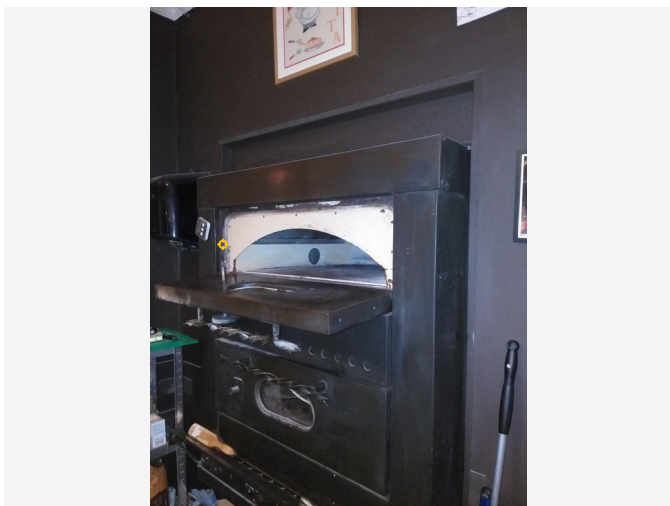
Geen asbest

#	Type	Referentie	Resultaat
3.1	Puntmonster	MM 4 : asbestkoord	Geen asbest

Beschrijving	(Asbest)koord
Omgeving	Binnen
Primaire drager	HVAC infrastructuur en uitrusting
Bindmiddel van materiaal	Weinig of geen bindmiddel (textiel, bevolking, ...)

Gebondenheid op basis van bindmiddel	Niet-hechtgebonden
Hoeveelheid (lengte - omtrek - aantal)	• 6,00 m - 2,00 cm - 1 stuk
Totale oppervlakte	0,12 m ²
Identificatiemethode	Vaststelling met monstername
Destructieve handeling voor identificatie	Nee

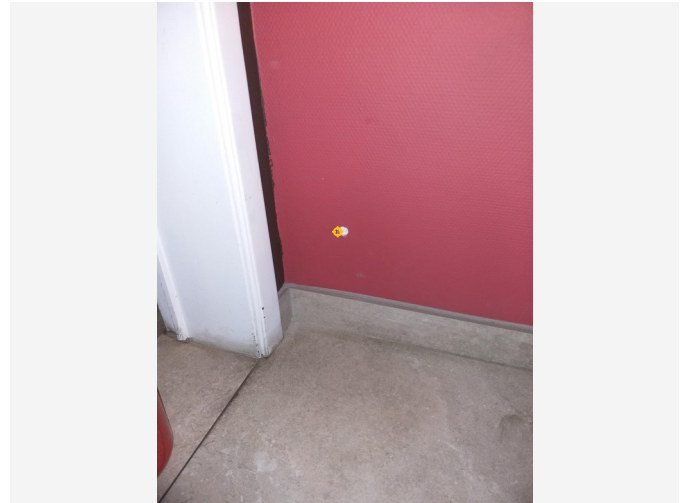
Geen asbest

#	Type	Referentie	Resultaat
4.1	Mengmonster	MM 1 : pleisterwerk muren	Geen asbest

Beschrijving	Pleisterwerk muren
Omgeving	Binnen
Primaire drager	Binnenwand
Bindmiddel van materiaal	Gips - kalk

Gebondenheid op basis van bindmiddel	Niet-hechtgebonden
Hoeveelheid (oppervlakte - dikte - aantal)	• 38,00 m ² - 1,00 cm - 1 stuk
Totaal volume	0,38 m ³
Identificatiemethode	Vaststelling met monstername
Destructieve handeling voor identificatie	Nee
