Asbestinventarisatetest

Verpleegstersstraat 233, 9000 Gent

Attestnummer : 20240626-000094.000

Uitgegeven op : 26.06.2024

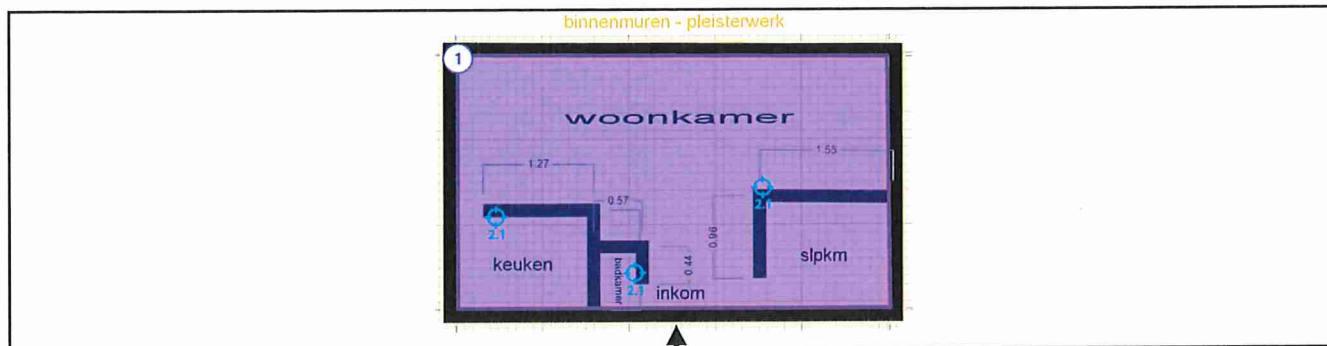
Plan 1.1: Gelijkvloers

| Beschrijving | Type | Actie |
|---|---|---|
| 1. Binnenafwerking - plafond | Advies | - |
| 2. Pleisterwerk muren | Geen asbest | - |
| 2.1 Code: SN01 | Mengmonster | - |

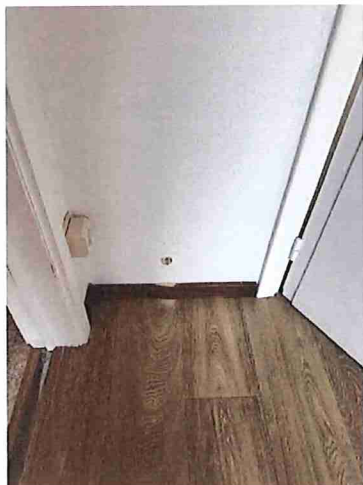
Overzichtsfoto

Fiche 2: Pleisterwerk muren

Geen asbest

| # | Type | Referentie | Resultaat |
|---|---|---|---|
| 2.1 | Mengmonster | SN01 | Geen asbest |

| Beschrijving | Pleisterwerk muren |
| Bindmiddel van materiaal | Gips - kalk |
| Hoeveelheid (oppervlakte - dikte - aantal) | • 250,00 m ² - 2,00 cm - 1 stuk |
