# Asbestinventarisatetest

Plotersgracht 39, 9000 Gent

Attestnummer : 20230124-000305.000

Uitgegeven op : 24.01.2023

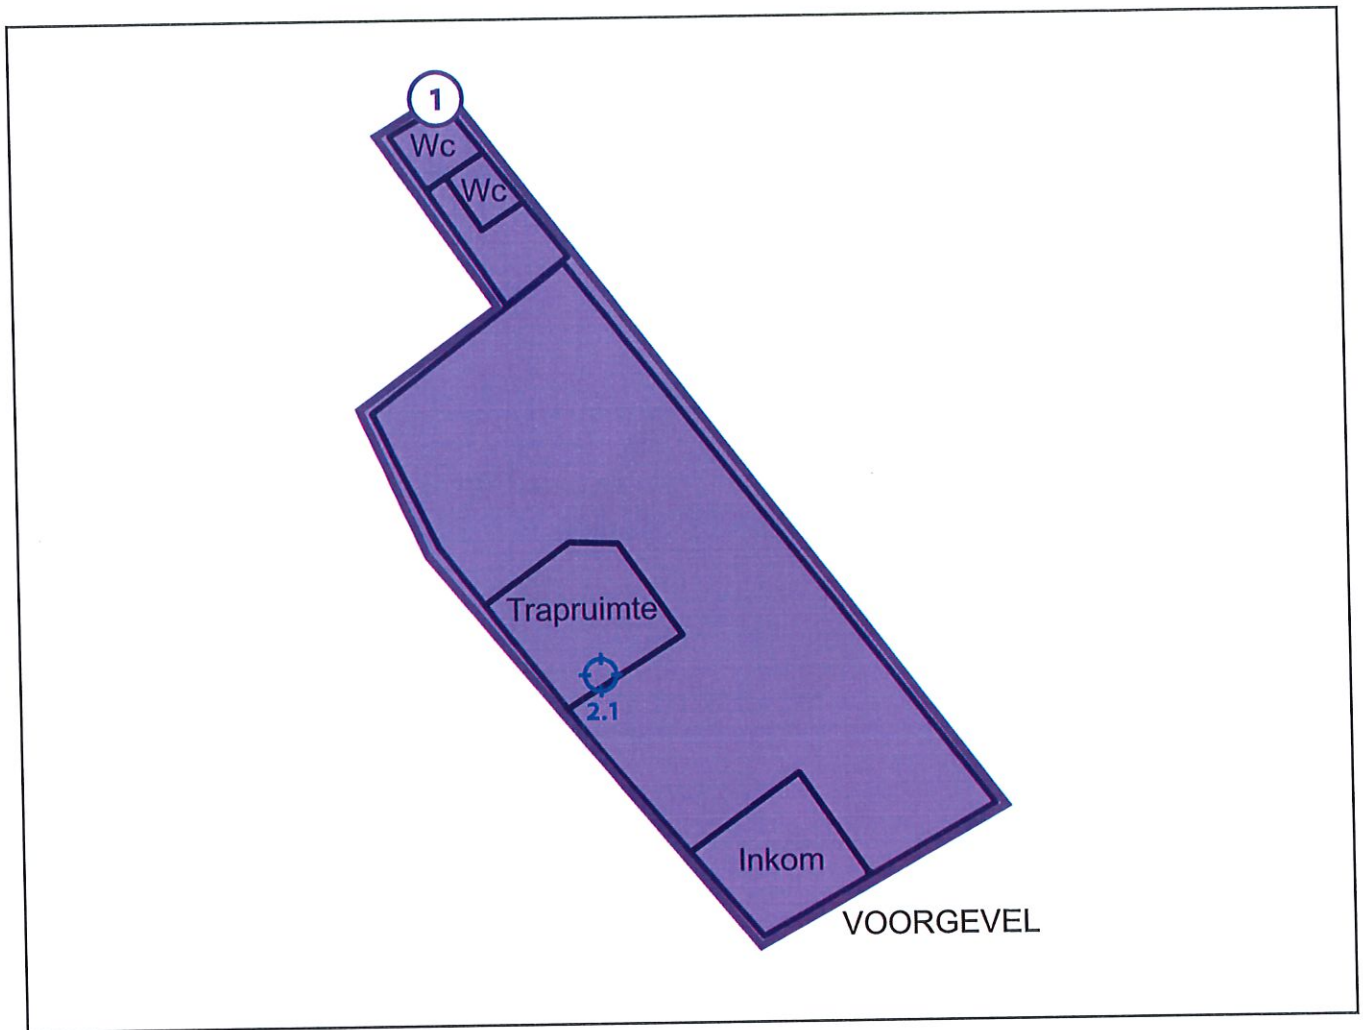
## Plan 1.1: Gelijkvloers

Beschrijving	Type	Actie
1. Plafond geen pleisterwerk	Advies	-
2. Pleisterwerk muur	Geen asbest	-
2.1 Code: ID1	Mengmonster	-

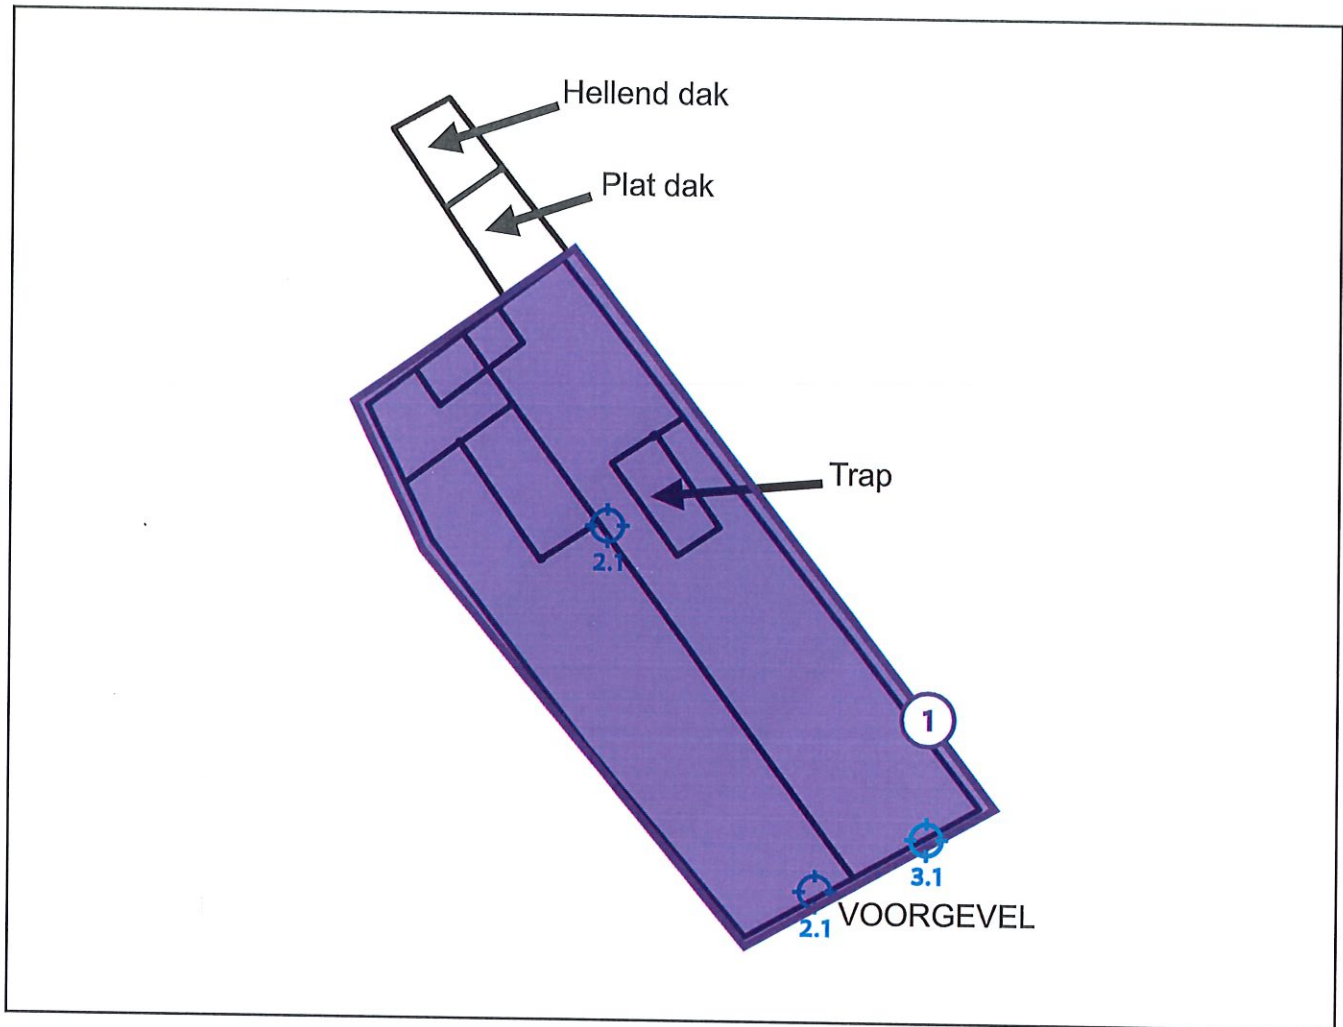
## Plan 1.2: Eerste verdieping

Beschrijving	Type	Actie
1. Plafond geen pleisterwerk	Advies	-
2. Pleisterwerk muur	Geen asbest	-
2.1 Code: ID1	Mengmonster	-
3. Mastiek glas/kader	Geen asbest	-
3.1 Code: ID2	Puntmonster	-

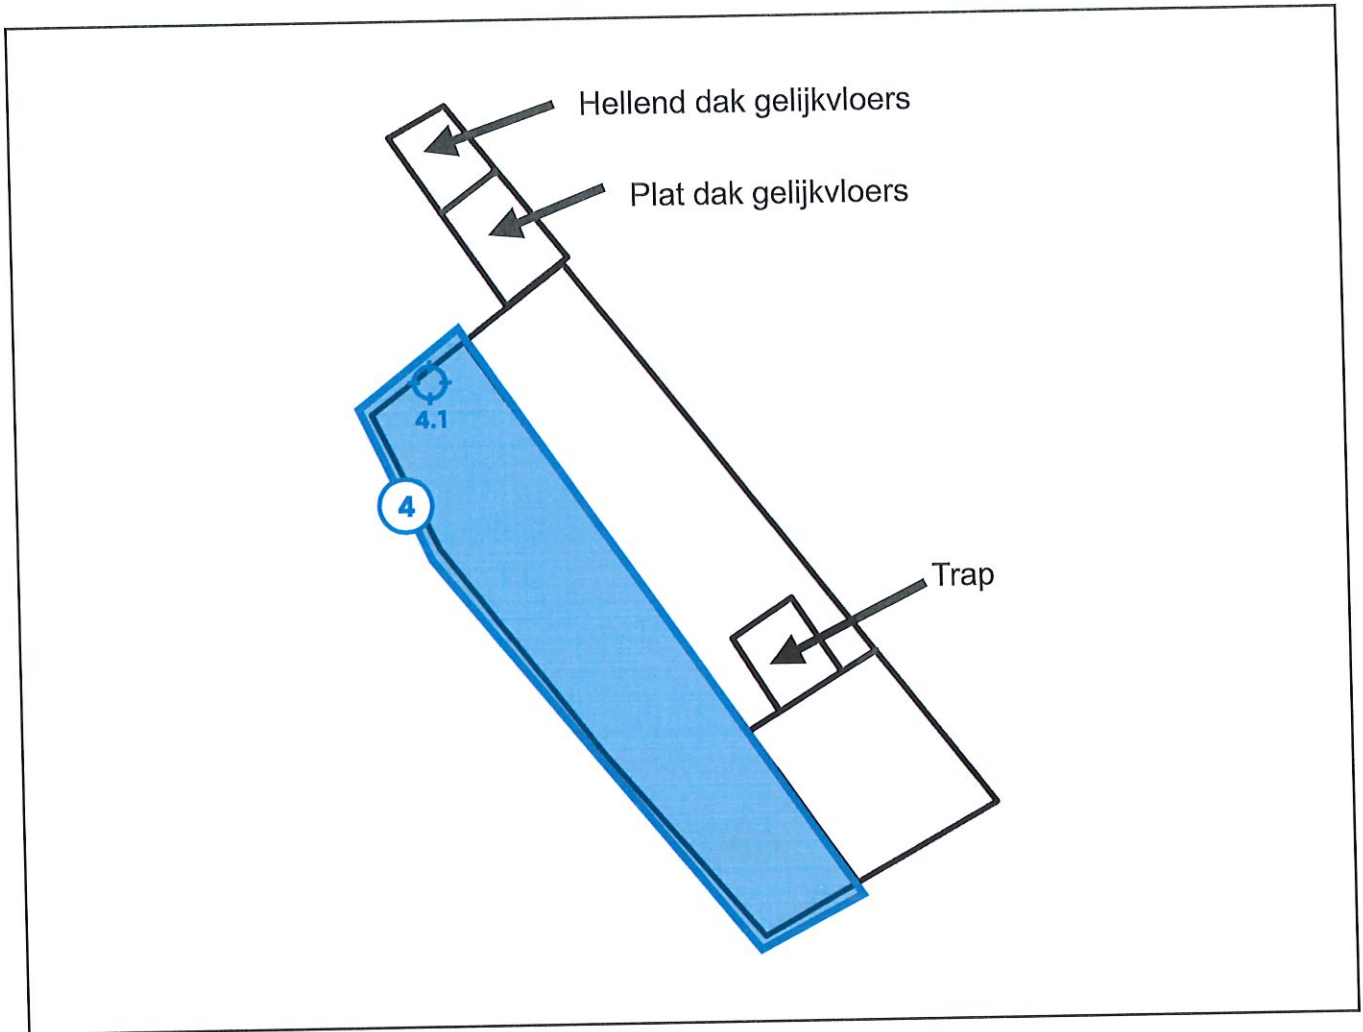
## Plan 1.3: Tweede verdieping

Beschrijving	Type	Actie
4. Doek onderdak	Geen asbest	-
4.1 Code: ID3	Puntmonster	-

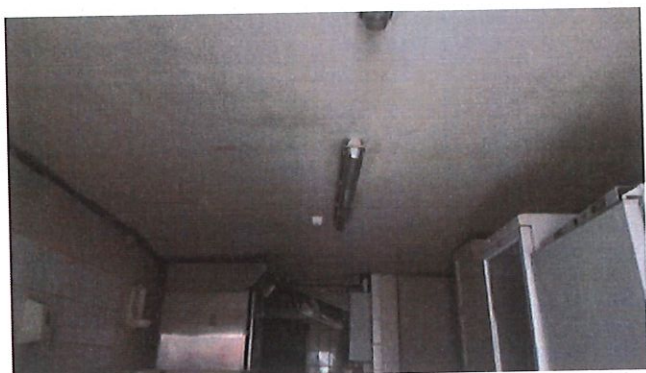
# Fiche 1: Plafond geen pleisterwerk

Op het gelijkvloers bestaat het plafond uit hout (houten balken en houten latten). Op de eerste verdieping is het plafond afgewerkt met gipskartonplaten. Dit is niet asbestverdacht.

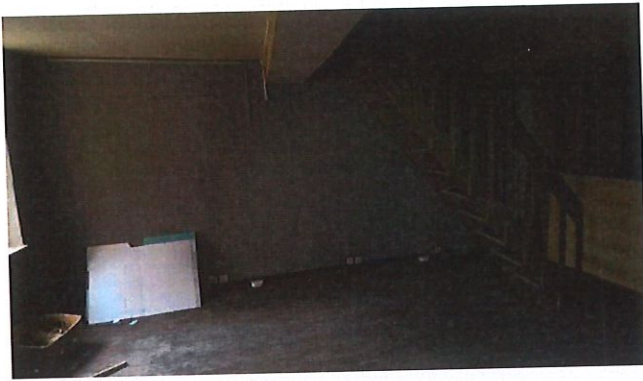
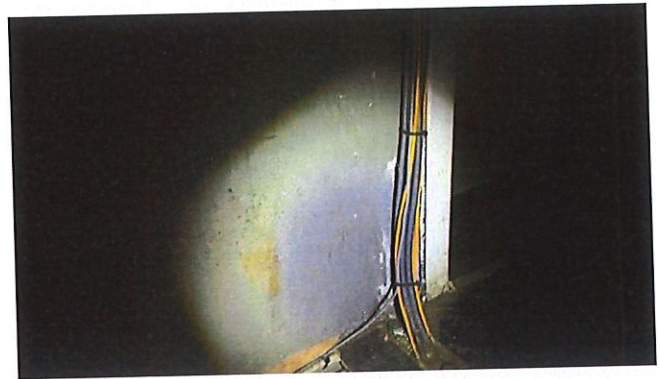
## Fiche 2: Pleisterwerk muur

Geen asbest

#	Type	Referentie	Resultaat
2.1	Mengmonster	ID1	Geen asbest

Beschrijving	Pleisterwerk muur
Omgeving	Binnen
Primaire drager	Binnenwand

<b>Bindmiddel van materiaal</b>	Gips - kalk
<b>Gebondenheid op basis van bindmiddel</b>	Niet-hechtgebonden
<b>Hoeveelheid (oppervlakte - dikte - aantal)</b>	• 200,00 m <sup>2</sup> - 0,20 cm - 1 stuk
<b>Totaal volume</b>	0,40 m <sup>3</sup>
<b>Identificatiemethode</b>	Vaststelling met monstername
<b>Destructieve handeling voor identificatie</b>	Nee
<b>Opmerking</b>	In het gebouw zijn slechts enkele muren afgewerkt met pleisterwerk.

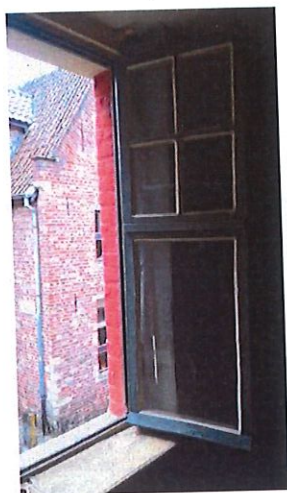
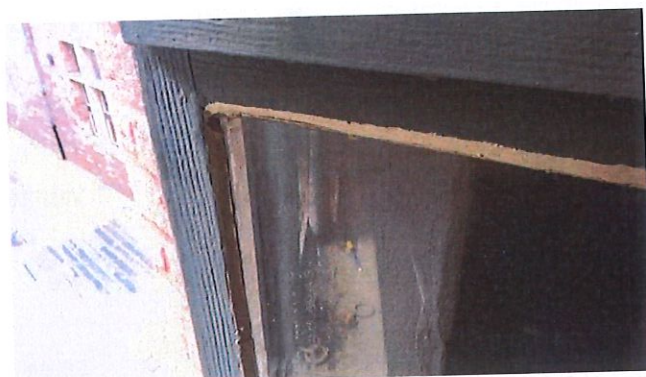
## Fiche 3: Mastiek glas/kader

Geen asbest

#	Type	Referentie	Resultaat
3.1	Puntmonster	ID2	Geen asbest

Beschrijving	Mastiek glas/kader
Omgeving	Buiten
Primaire drager	Wandopening verticaal (raam, deur, ...)
Bindmiddel van materiaal	Kitten, mastiek, pasta

Gebondenheid op basis van bindmiddel	Hecht
Hoeveelheid (gewicht - aantal)	• 50,00 kg - 1 stuk
Totaal gewicht	50,00 kg
Identificatiemethode	Vaststelling met monstername
Destructieve handeling voor identificatie	Nee
Opmerking	Dit geldt voor alle ramen en deuren aan de buitenkant.

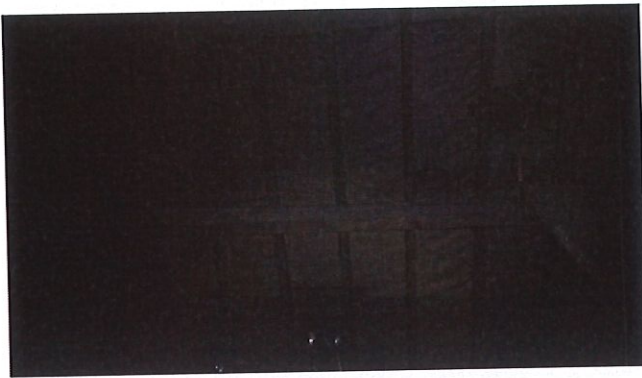
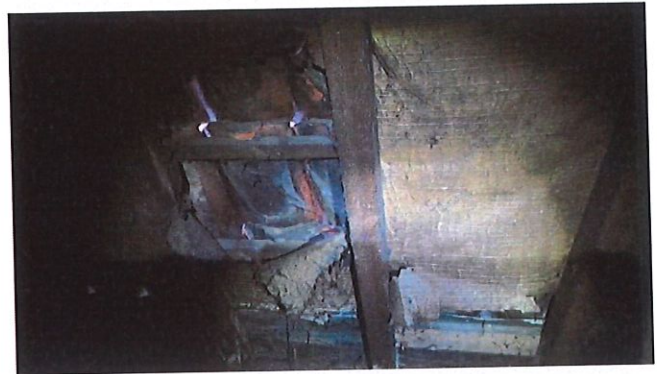
## Fiche 4: Doek onderdak

Geen asbest

#	Type	Referentie	Resultaat
4.1	Puntmonster	ID3	Geen asbest

Beschrijving	Doek onderdak
Omgeving	Binnen
Primaire drager	Schuin dak
Bindmiddel van materiaal	Karton - papier - viltachtig

Gebondenheid op basis van bindmiddel	Niet-hechtgebonden
Hoeveelheid (gewicht - aantal)	• 100,00 kg - 1 stuk
Totaal gewicht	100,00 kg
Identificatiemethode	Vaststelling met monstername
Destructieve handeling voor identificatie	Nee
