Asbestinventarisatetest

Galglaan 93/0201, 9000 Gent

Attestnummer : 20260423-000560.000

Zone 1: Appartement

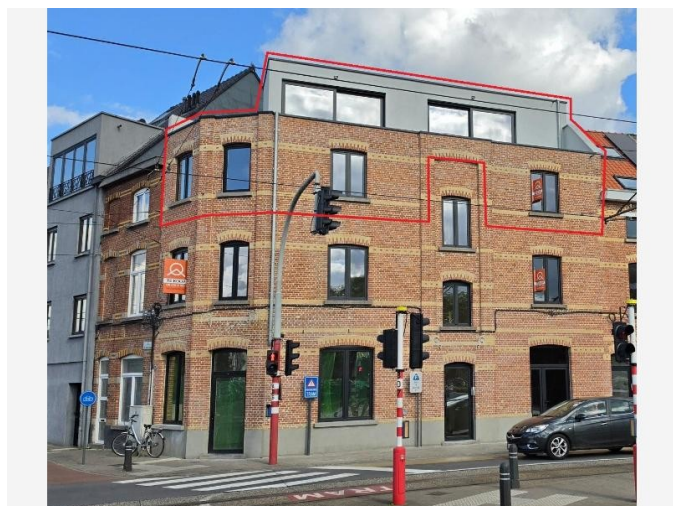
| Beschrijving | Notitie | Terug te vinden op plannen |
|---|---|--|
| Fiche 2: Afdichtingsmateriaal aan schrijnwerk | Dit omvat alle ramen. Er is een afdichting tussen profiel en gevel uit silicone. De afdichting tussen raamprofiel en beglazing is eveneens niet-asbestverdacht. | - |

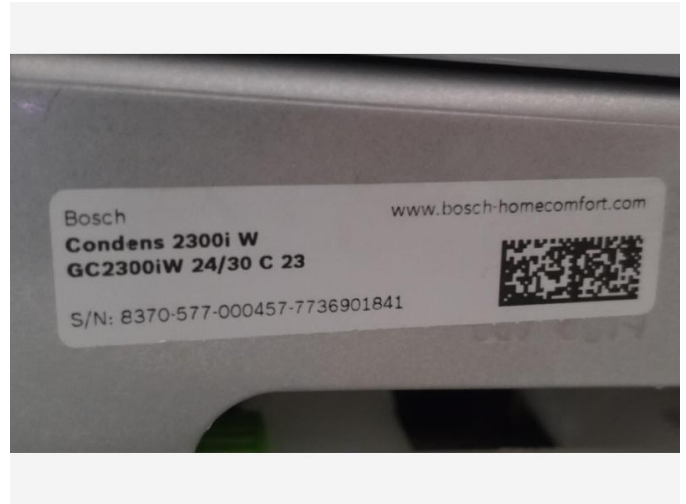
| Beschrijving | Notitie | Terug te vinden op plannen |
|---|---|--|
| Fiche 3: Gaswandketel | Fabricagejaar 2025 | Plan 1.2: Plan appartement 2V - na renovatie |
