Asbestinventarisatetest

Edward Pynaertkaai 60, 9050 Gent

Attestnummer : **20260519-000397.000**

Uitgegeven op : **19.05.2026**

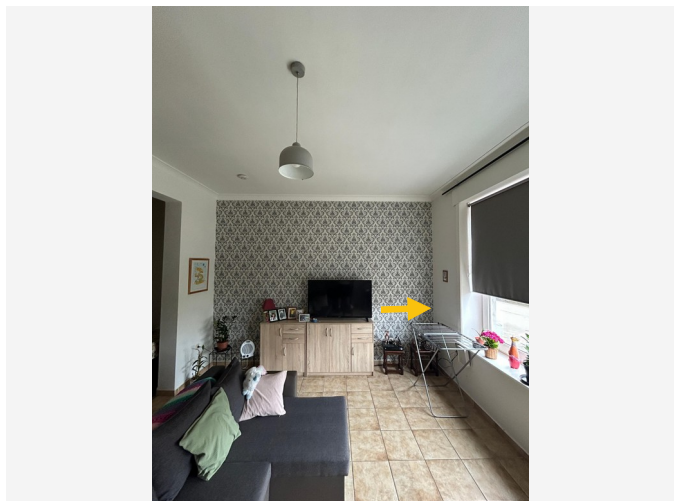
Fiche 2: Pleisterwerk wand met staalname (voor renovatie)

Geen asbest

Conclusie

#	Type	Referentie	Resultaat
2.1	Mengmonster	Wandpleister	Geen asbest

Beschrijving	Pleisterwerk wand met staalname (voor renovatie)
Omgeving	Binnen
Primaire drager	Binnenwand
Bindmiddel van materiaal	Gips - kalk
Gebondenheid op basis van bindmiddel	Niet-hechtgebonden
Hoeveelheid (oppervlakte - dikte - aantal)	• 300,00 m ² - 0,40 cm - 1 stuk
Totaal volume	1,20 m ³
Identificatiemethode	Een monstername door de asbestdeskundige met laboanalyse door een asbestlabo.
Destructieve handeling voor identificatie	Nee
Opmerking	Aangegeven hoeveelheden en gewichten berusten louter op grove inschattingen en kunnen niet gebruikt worden in het kader van een meetstaat voor werken.
