**Verlag huishoudelijke elektrische installatie op laagspanning en zeer lage spanning****Algemeen:**

Referentie: <b>008-20260415-05</b>	Datum controle: <b>15/04/2026</b>
Keurder: <b>008</b>

Eigenaar: <b>Onbekend</b>	EAN-code: <b>541448860008393238</b>
Adres installatie: <b>Musbergpad 47, 3010 - Kessel Lo</b>	Nummer teller(s): <b>1SAG1200383917</b>
	Distributienetbeheerder installatie: <b>Fluvius</b>
Datum uitvoering installatie:	<input type="checkbox"/> Vóór 01/10/1981 <input checked="" type="checkbox"/> Tussen 01/10/1981 en 01/06/2020 <input type="checkbox"/> Vanaf 01/06/2020
Type:	<input checked="" type="checkbox"/> Woonenheid <input type="checkbox"/> Niet-huishoudelijk <input type="checkbox"/> PV <input type="checkbox"/> Batterij <input type="checkbox"/> Laadpaal

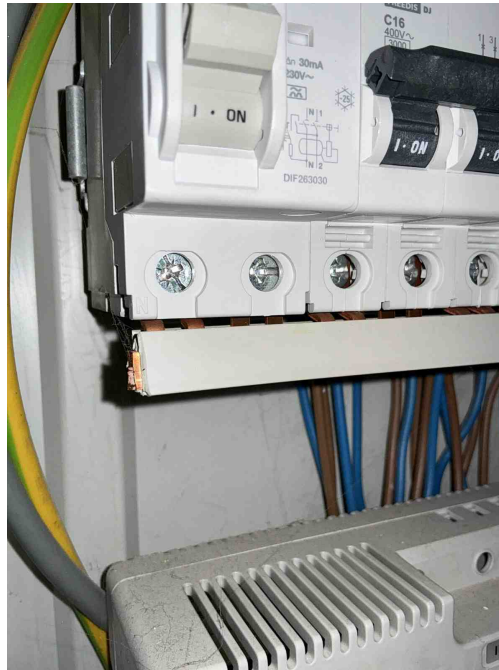
Inbreuk(en):

**T21** - Het elektrisch materieel is niet geplaatst volgens de voorschriften van de fabrikant/ regels van goed vakmanschap . (Boek 1: 1.4.1.3)

*Opmerking: Oa ophangingsvijzen niet afgedekt bord 1 en bord 2, verbindingklemmen niet afgedekt bord 1 en bord 2*

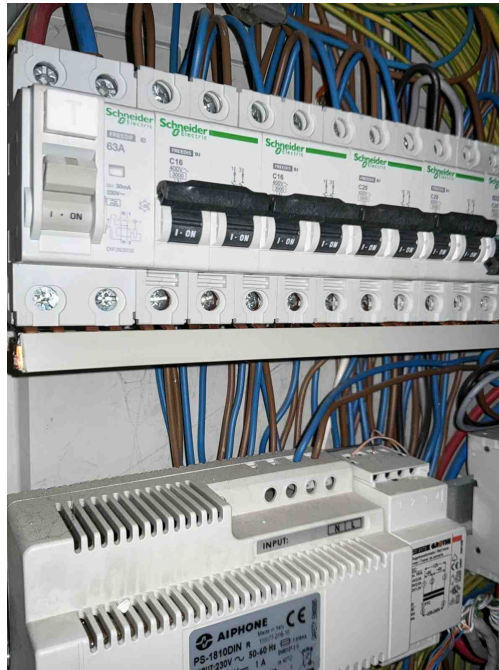
Inbreuk(en):

**T21** - Het elektrisch materieel is niet geplaatst volgens de voorschriften van de fabrikant/ regels van goed vakmanschap . (Boek 1: 1.4.1.3)

*Opmerking: Oa ophangingsvijzen niet afgedekt bord 1 en bord 2, verbindingsteklemlen niet afgedekt bord 1 en bord 2*

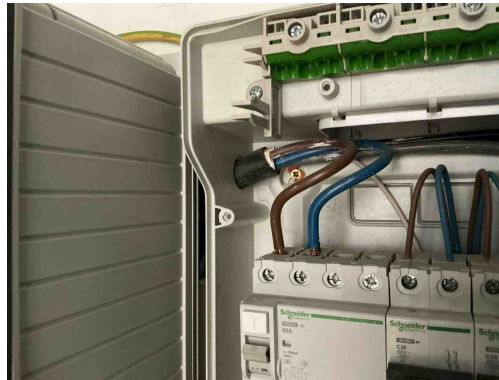
Inbreuk(en):

**B34** - Het kabeltype van de meterbord verbinding aan de oorsprong van de installatie beantwoord niet aan de minimale vereisten vastgelegd door de distributienet beheerder. (Boek1: 1.5 + SYNERGRID C1/107)

*Opmerking: Oa EXVB heeft geen ondergrondse tracé*
