# Asbestinventarisatetest

Tiensestraat 71, 3000 Leuven

Attestnummer : 20260514-000103.000

Uitgegeven op : 14.05.2026

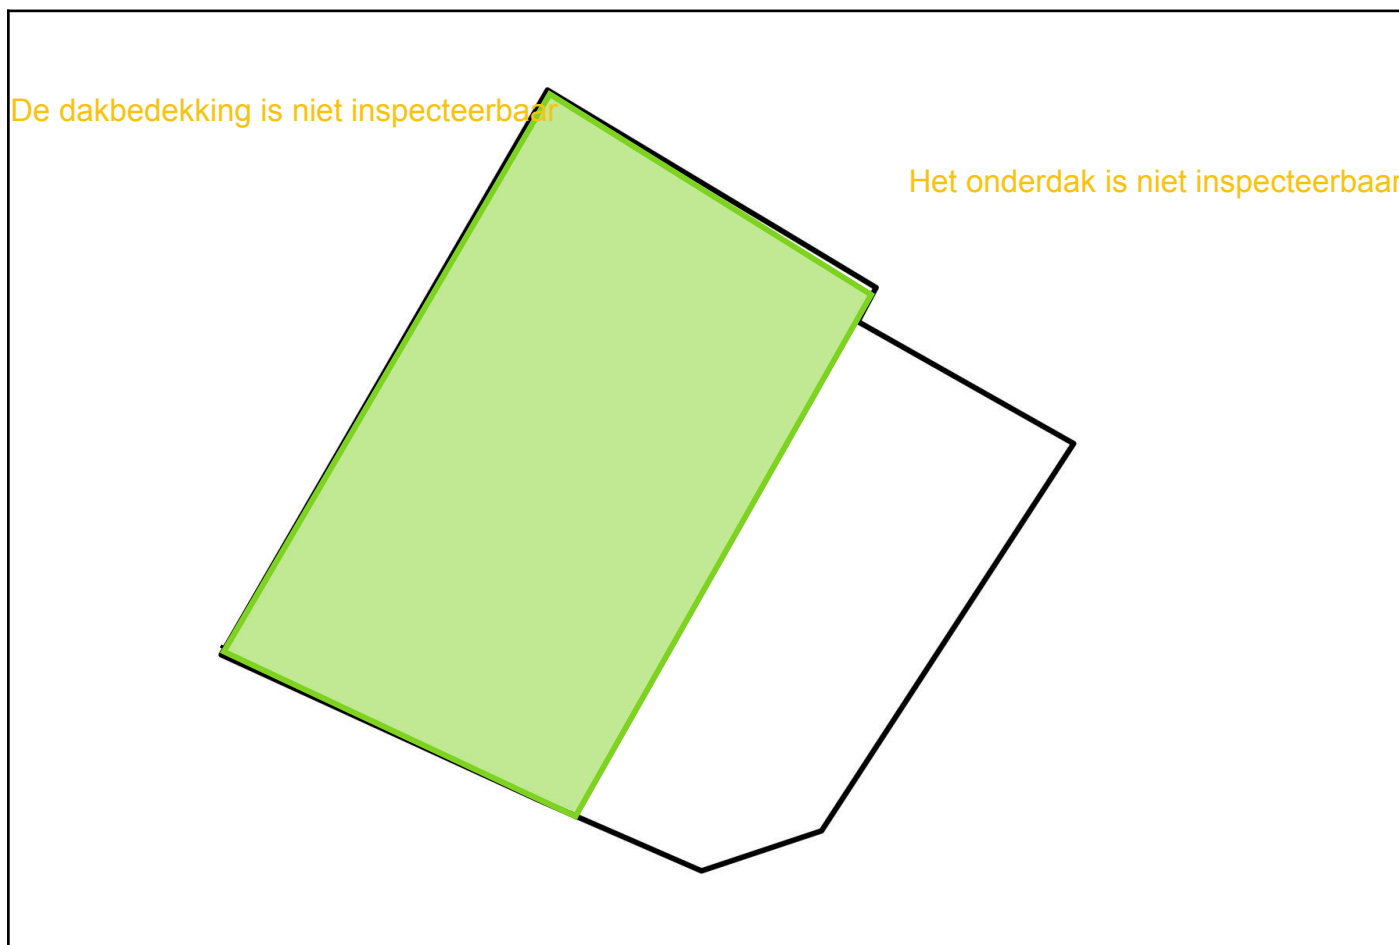
## Plan 1.1: Plattegrond gelijkvloers

Beschrijving	Type	Actie
1. Dakbedekking	Beperking	-
2. Onderdak	Beperking	-
