# Asbestinventarisatetest

Populierenlaan 10C/0205, 3001 Leuven

Attestnummer : 20230128-000168.000

Uitgegeven op : 28.01.2023

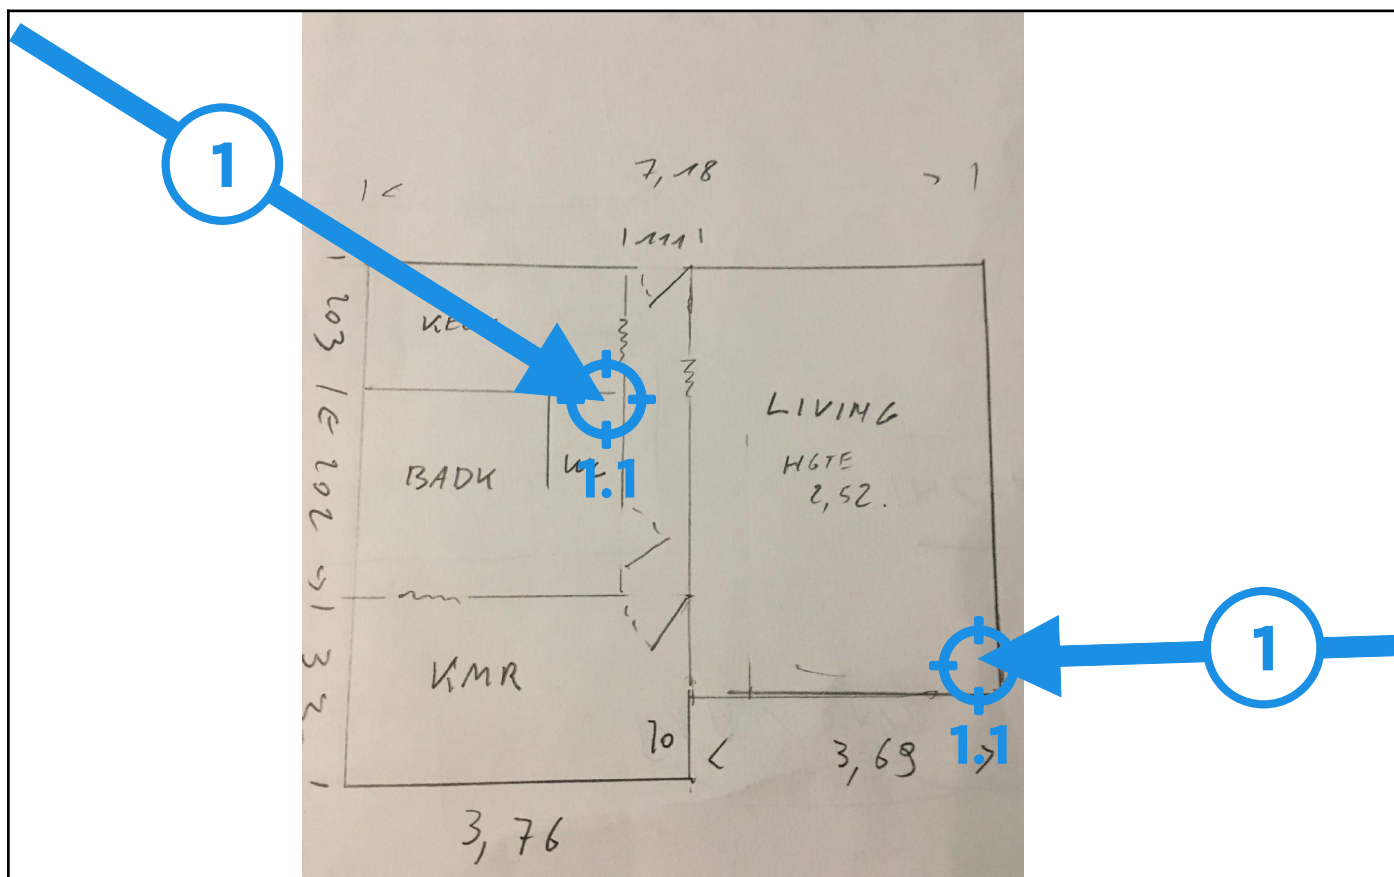
## Plan 1.1: plan appartement

Beschrijving	Type	Actie
1. pleisterwerk	Geen asbest	-
1.1 Code: 2022121630_001	Mengmonster	-

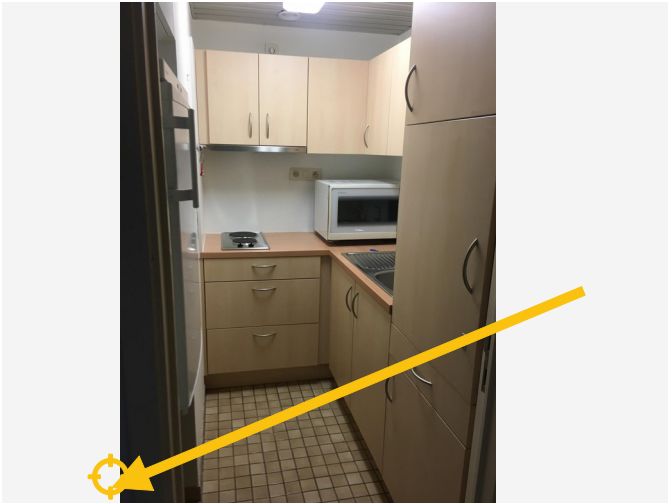
Overzichtsfoto

# Fiche 1: pleisterwerk

Geen asbest

#	Type	Referentie	Resultaat
1.1	Mengmonster	2022121630_001	Geen asbest

Beschrijving	pleisterwerk
Omgeving	Binnen
Primaire drager	Binnenwand
Bindmiddel van materiaal	Gips - kalk

<b>Gebondenheid op basis van bindmiddel</b>	Niet-hechtgebonden
<b>Hoeveelheid (oppervlakte - dikte - aantal)</b>	• 50,00 m <sup>2</sup> - 1,49 cm - 1 stuk
<b>Totaal volume</b>	0,745 m <sup>3</sup>
<b>Identificatiemethode</b>	Vaststelling met monstername
<b>Destructieve handeling voor identificatie</b>	Nee
