# Asbestinventarisatetest

Bondgenotenlaan 116, 3000 Leuven

## Zone 1: Hoofdgebouw

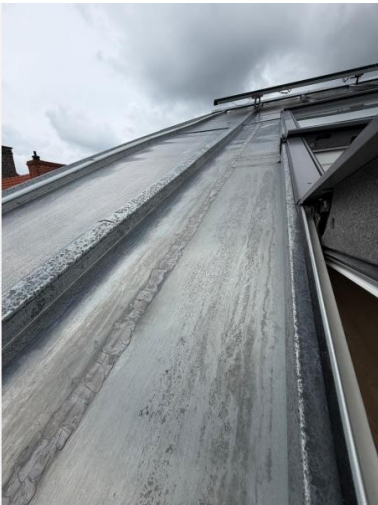
## Fiche 1: Dakbedekking

| Beschrijving | Notitie | Terug te vinden op plannen |
|---|---|---|
| Fiche 1: Dakbedekking | De dakbedekking werd volledig vernieuwd in 2024. | - |

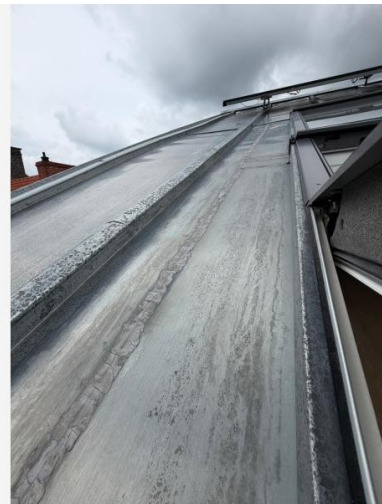
## Fiche 2: Onderdak

| Beschrijving | Notitie | Terug te vinden op plannen |
|---|---|---|
| Fiche 2: Onderdak | Het onderdak werd samen met de dakbedekking volledig vernieuwd. | - |

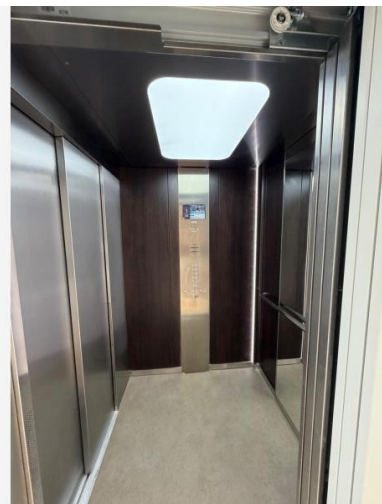
## Fiche 3: Lift

| Beschrijving | Notitie | Terug te vinden op plannen |
|---|---|---|
| Fiche 3: Lift | De lift werd geplaatst in 2024. | - |

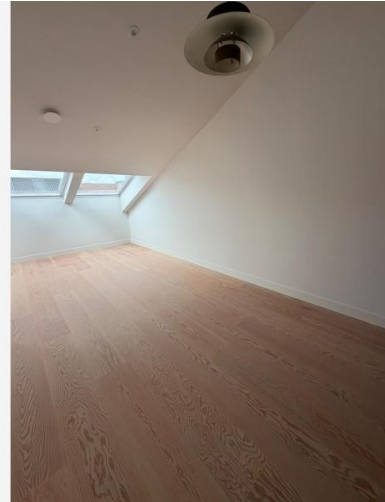
## Fiche 5: Mastiek aan ramen

| Beschrijving | Notitie | Terug te vinden op plannen |
|---|---|---|
| Fiche 5: Mastiek aan ramen | De dakramen werden volledig vernieuwd in 2024. | - |
