Asbestinventarisatetest

Kapucijnenvoer 50/0210, 3000 Leuven

Attestnummer : **20260421-000137.000**

Uitgegeven op : **21.04.2026**

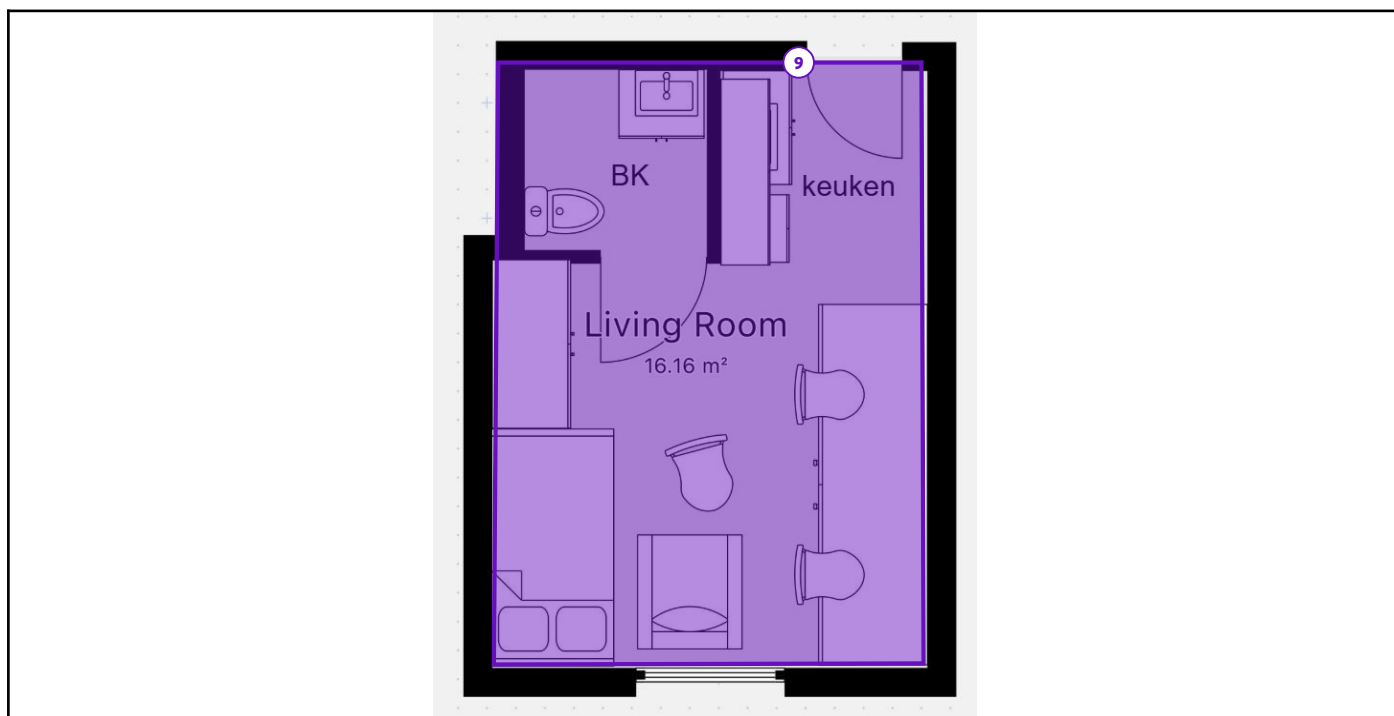
Plan 1.2: Grondplan

Beschrijving	Type	Actie
9. pleisterwerk plafond (niet aanwezig)	Overige ruimte of materiaal	-

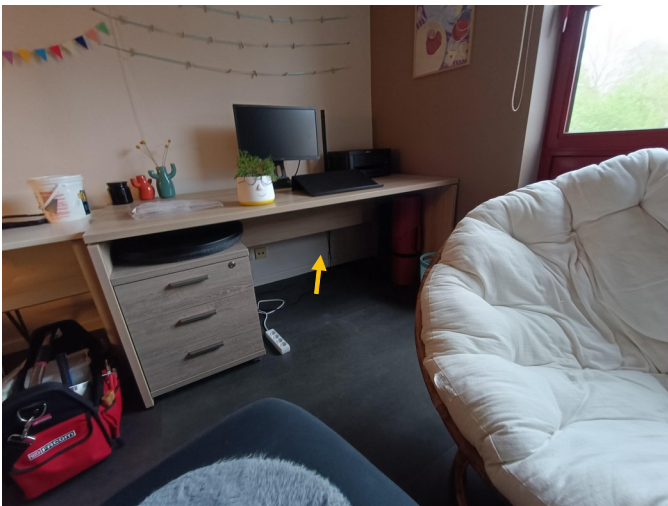
Fiche 2: Muurpleister

Conclusie

Geen asbest

#	Type	Referentie	Resultaat
2.1	Mengmonster	1	Geen asbest

Beschrijving	Muurpleister
Omgeving	Binnen
Primaire drager	Binnenwand
Bindmiddel van materiaal	Gips - kalk
Gebondenheid op basis van bindmiddel	Niet-hechtgebonden
Hoeveelheid (oppervlakte - dikte - aantal)	• 100,00 m ² - 1,00 cm - 1 stuk
Totaal volume	1,00 m ³
Identificatiemethode	Een monstername door de asbestdeskundige met laboanalyse door een asbestlabo.
Destructieve handeling voor identificatie	Nee
Opmerking	<p>Volgens het inspectieprotocol is een monstername van het pleisterwerk verplicht om dit te identificeren als niet-asbesthoudend.</p> <p>Locatie staalnames: individuele ruimte: living / natte ruimte: badkamer/ stookplaats: niet aanwezig / traphal: niet aanwezig</p> <p>De vermelde oppervlaktes en volumes betreffen een beredeneerde schatting. Er worden geen rechten verleend aan deze oppervlaktes/volumes. De dikte is een schatting die voorkomt uit de monsterplaatsen en is daarom niet altijd representatief.</p>
