## Keuringsverslag van een elektrische laagspanning- en zeer lage spanningsinstallatie

### NIET CONFORM

Straatnaam Sint Amandusstraat  
Huisnummer 27  
Busnummer  
Postcode 9700  
Gemeente OUDENAARDE  
Land België

Controlebezoek van een oude huishoudelijke elektrische installatie van een wooneenheid bij verkoop op vraag van de verkoper volgens (KB 08/09/2019) - AREI Boek 1- 8.4.2. en 8.2.1. en 4.2.4.3.

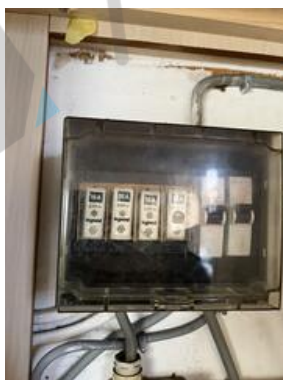
Afbeelding schakel- en verdeelbord:

| Visueel nazicht (algemeen) | NOK | Directe aanraking | NOK | Indirecte aanraking | NOK |
| Aansluitingen | NOK | schema in bijlage door Aceg vzw | NA | | |
| Equipotentiale verbindingen | niet van toepassing | Doorsnede geleiders | NOK | | |

- I7.01 De smeltzekeringhouders of houders van kleine vermogensschakelaars met pennen met een sectie kleiner dan 10mm2 zijn niet voorzien van kalibreerelementen. (Boek 1 Onderafdeling 5.3.5.5.A.)
