# Asbestinventarisat attest

Maria de Heeltstraat 54/201, 2100 Antwerpen

Attestnummer : 20260327-000479.000

Uitgegeven op : 27.03.2026

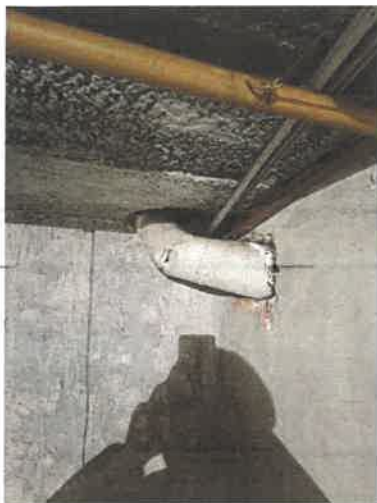
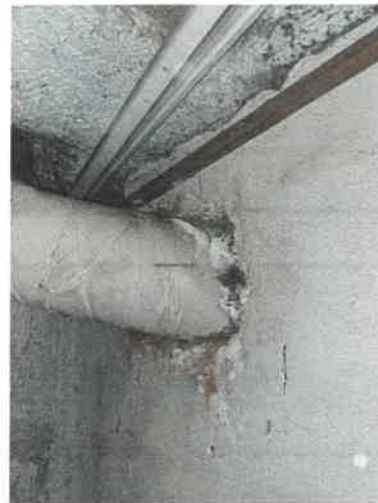
Overzichtsfoto

Detailfoto

Het asbestmateriaal valt onder de mijlpaal van 2034.

| Eindbeoordeling materiaalrisico | Verhoogd materiaalrisico en/of verhoogde kans op vezelvrijgave |

| Gebondenheid | Categorie 2: niet-hechtgebonden met matrix |
| Asbestsoort (vezeltype) | Amfibool aanwezig, uitgezonderd crocidoliet |
| Asbestconcentratie | Hoog (>= 50%) |
| Afschermingsgraad van het gehele materiaal | Geheel of deels vrij aan de binnenlucht, maar geen contact met binnenluchtstromen |
| Toestand van het materiaal | Licht beschadigd, licht verweerd. Intacte calciumsilicaatplaat of materiaal met categorie 3-gebondenheid |

| Beschrijving | Leidingisolatie - kelder |
| Asbestmateriaal | In-situ afwerkingslagen - Thermische isolatie |
| Opmerking | Deze leidingisolatie behoort tot de gemeenschappelijke delen van het gebouw. De asbesthoudende leidingisolatie loopt echter door het private gedeelte van de kelderbox. |

- Scherm in afwachting van verwijdering het asbestmateriaal af van luchtstromingen en verstoring: bijvoorbeeld door het te verpakken, te fixeren, af te dekken, signalisatie - afbakening aan te brengen, ...
- Verwijder dit asbestmateriaal zo snel mogelijk. Volg de toestand goed op.
- Voer bijkomende staalname(s) uit.

- Hermetische zone (erkend asbestverwijderaar)  
Deze verwijdermethode valt onder de vorm van een hermetische zone conform VLAREM en de Codex Welzijn op het Werk. Het verwijderen van deze toepassing in een binnenruimte vormt een groot risico op het inademen van asbestvezels. Daarom is het verplicht dat de verwijdering uitsluitend gebeurt door een erkende asbestverwijderaar, met het gebruik van de wettelijk voorgeschreven persoonlijke beschermingsmiddelen (PBM's). De verwijdering mag enkel plaatsvinden binnen een hermetische zone. Alle maatregelen opgenomen in de wetgeving moeten strikt nageleefd worden.

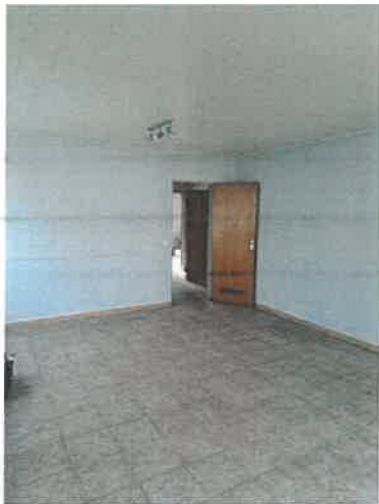
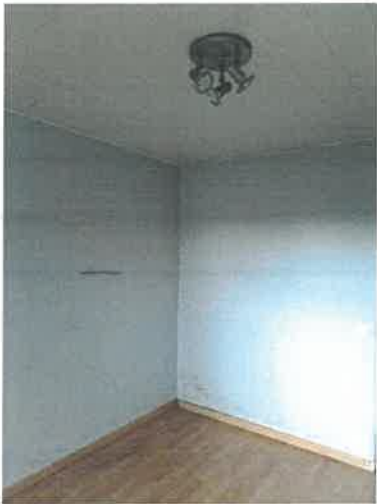
## Fiche 2: Pleisterwerk muren

Overzichtsfoto

Detailfoto

Geen asbest

| # | Type | Referentie | Resultaat |
|---|---|---|---|
| 2.1 | Mengmonster | A-01 Pleisterwerk muren | Geen asbest |

| Beschrijving | Pleisterwerk muren |

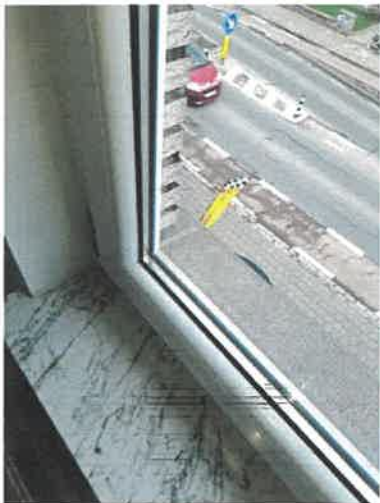
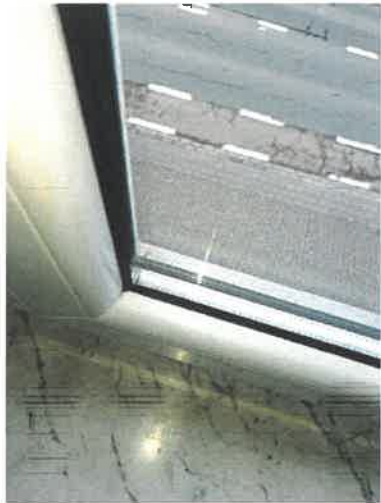
## Fiche 3: Mastiek

Situeringfoto

Detailfoto
