# Asbestinventarisatetest

Bisschophoflaan 354/10, 2100 Antwerpen

Attestnummer : **20260821-000139.000**

## Zone 1: Hoofdgebouw

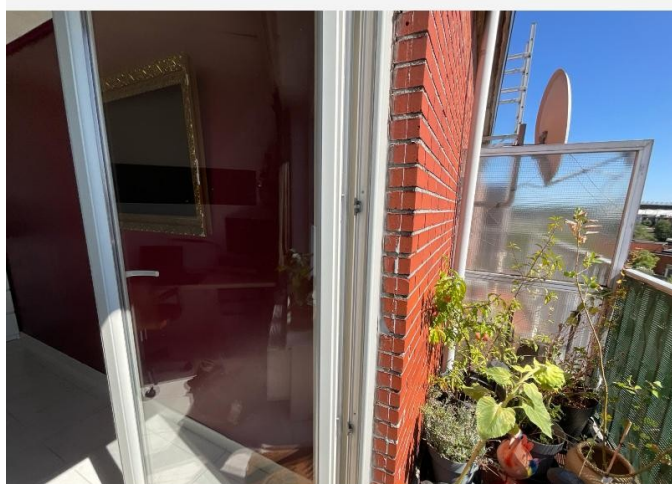
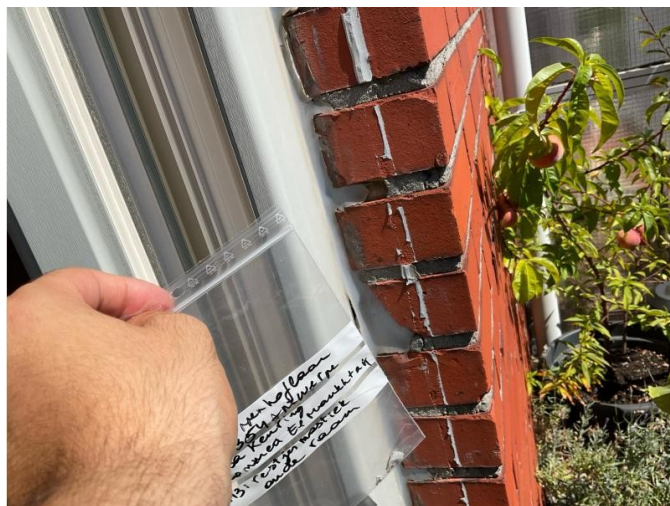
## Fiche 2: Mastiek

Geen asbest

Overzichtsfoto

Detailfoto

| # | Type | Referentie | Resultaat |
|---|---|---|---|
| 2.1 | Puntmonster | MM3 | Geen asbest |

| Beschrijving | Mastiek |
| Omgeving | Buiten |
| Primaire drager | Wandopening verticaal (raam, deur, ...) |
| Bindmiddel van materiaal | Kitten, mastiek, pasta |
| Gebondenheid op basis van bindmiddel | Hecht |
| Hoeveelheid (lengte - aantal) | <ul style="list-style-type: none"><li>• 4,00 m - 5 stuks</li></ul> |
