# Asbestinventarisatetest

Baarbeekstraat 19, 2812 Mechelen

Attestnummer : 20250324-000386.000

Uitgegeven op : 24.03.2025

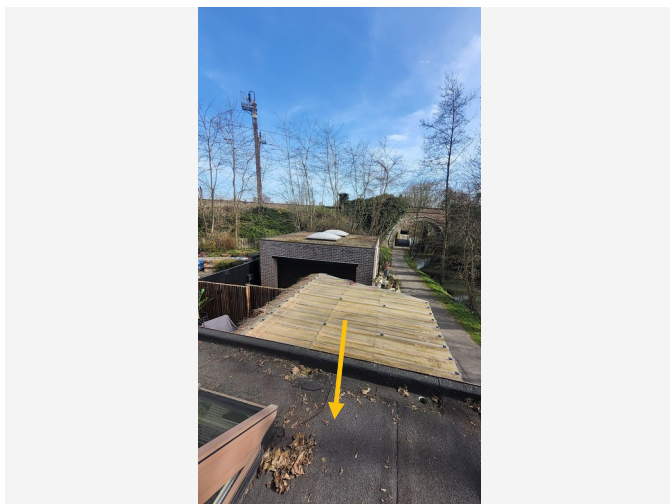
Vrije foto

De platte daken werden in 2015 vernieuwd, wij kunnen enkel uitspraak doen over de toplaag, niet over eventueel nog onderliggende lagen.
