Asbestinventarisatetest

Markt 56, 2840 Rumst

Attestnummer : 20230221-000177.000

Uitgegeven op : 21.02.2023

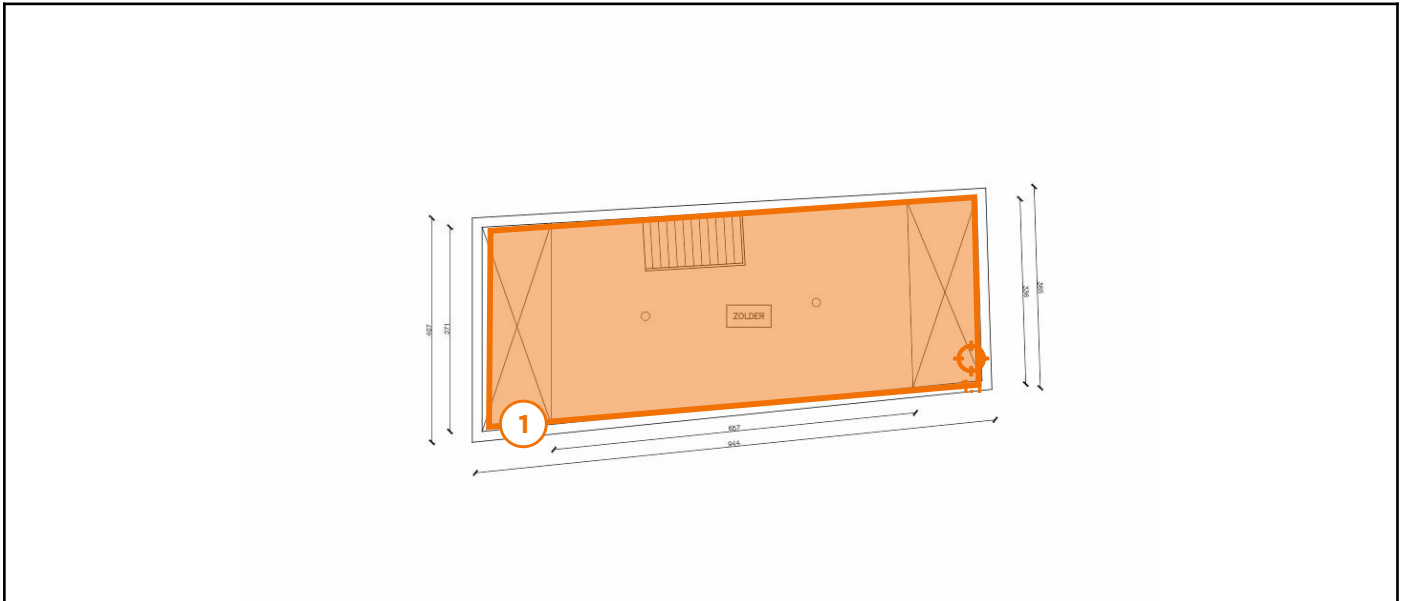
Plan 1.4: 2é

Beschrijving	Type	Actie
1. Hoofddak	Asbestmateriaal	Verwijderen
1.1 Code: Pm03	Puntmonster	-

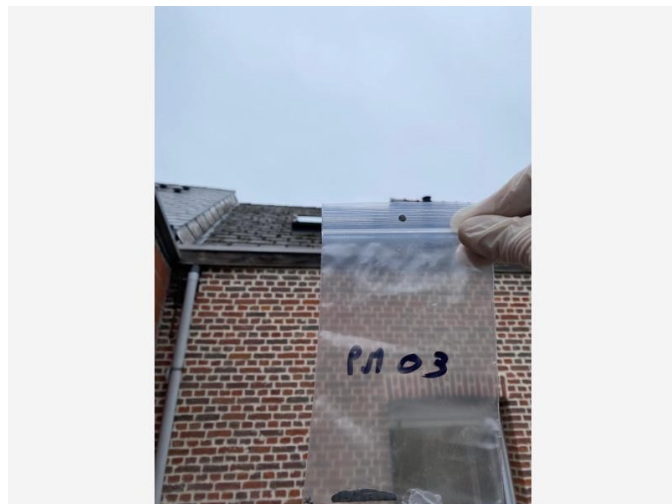
Overzichtsfoto

Detailfoto

Eindbeoordeling materiaalrisico	Laag materiaalrisico en/of verlaagde kans op vezelvrijgave
---------------------------------	--

Gebondenheid	Categorie 1: hechtgebonden in oorsprong
Asbestsoort (vezeltype)	Alleen chrysotiel
Asbestconcentratie	Laag (< 50%)
Afschermingsgraad van het gehele materiaal	Geheel of deels vrij aan de buitenlucht
Toestand van het materiaal	Licht beschadigd, licht verweerd. Intact materiaal type Pical – asbestboard of categorie III 'gebondenheid'

#	Type	Referentie	Resultaat
1.1	Puntmonster	Pm03	Chrysotiel

Beschrijving	Hoofddak
Omgeving	Buiten
Primaire drager	Schuin dak
Asbestmateriaal	Dak- en gevelbekleding - Lei, shingle
Bindmiddel van asbestmateriaal	Cement

Gebondenheid op basis van bindmiddel	Hecht
Hoeveelheid (oppervlakte - aantal)	• 50,00 m ² - 1 stuk
Totale oppervlakte	50,00 m ²
Eenvoudig bereikbaar	Ja
Bevestigingswijze	• Onbekend
Identificatiemethode	Vaststelling met monstername
Destructieve handeling voor identificatie	Nee

Het asbestmateriaal valt onder de mijlpaal van 2034.

Verwijderen

- Zorg voor een veilig beheer. Vermijd het beschadigen van het asbestmateriaal. Controleer de toestand jaarlijks op wijzigingen.
- Zorg voor een veilig beheer en verwijder dit asbestmateriaal wanneer het bij werken eenvoudig bereikbaar wordt. Controleer de toestand jaarlijks op wijzigingen.
- Hemelwater dat afspoelt van asbestcement daken of gevels kan asbestdeeltjes bevatten. Gebruik het enkel voor gesloten circuits (bv. spoelen toiletten). Reinig na het vervangen van het dak of de gevel de dakgoten en regenwaterput of -ton om asbesthoudend sediment of slib te verwijderen

- Eenvoudige handelingen: mag via doe-het-zelf of door werknemer(s) met opleidingsattest eenvoudige handelingen
Daar dit hechtgebonden asbest betreft mag dit via doe het zelf verwijderd worden indien ze in hun geheel blijven.

PBM's verplicht

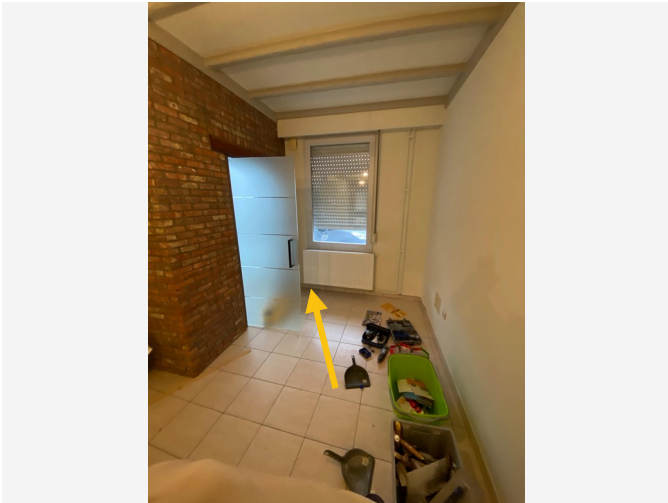
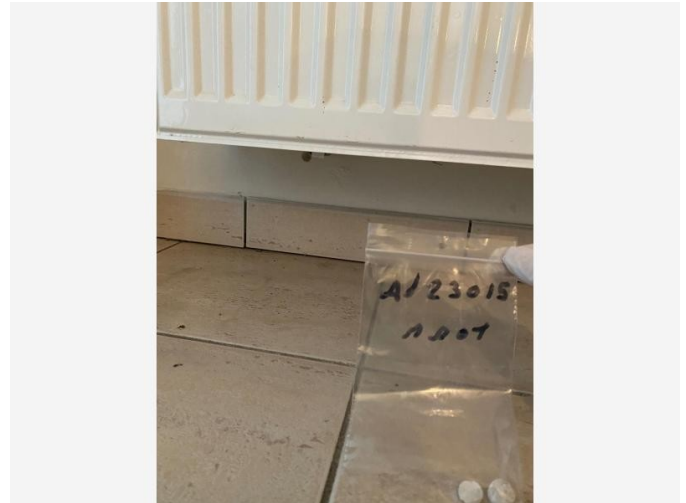
Overzichtsfoto

Detailfoto

Geen asbest

#	Type	Referentie	Resultaat
2.1	Mengmonster	Mm01	Geen asbest

Beschrijving	Stucwerk muur
Omgeving	Binnen
Primaire drager	Binnenwand
Bindmiddel van materiaal	Gips - kalk

Gebondenheid op basis van bindmiddel	Niet-hechtgebonden
Hoeveelheid (oppervlakte - dikte - aantal)	• 150,00 m ² - 1,00 cm - 1 stuk
Totaal volume	1,50 m ³
Identificatiemethode	Vaststelling met monstername
Destructieve handeling voor identificatie	Nee
Opmerking	Plafonds geen stucwerk aanwezig

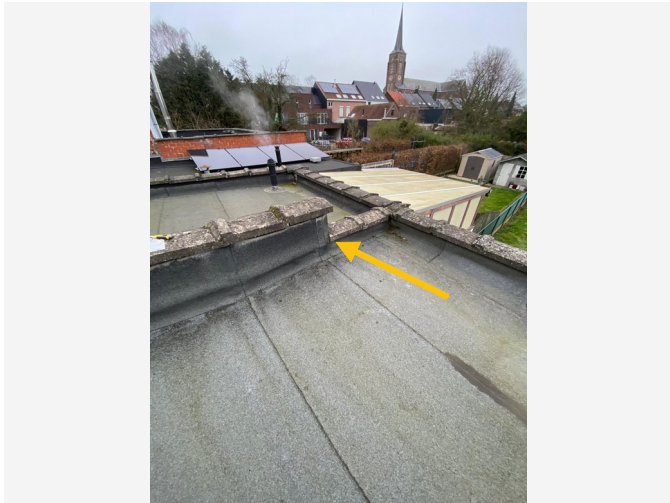
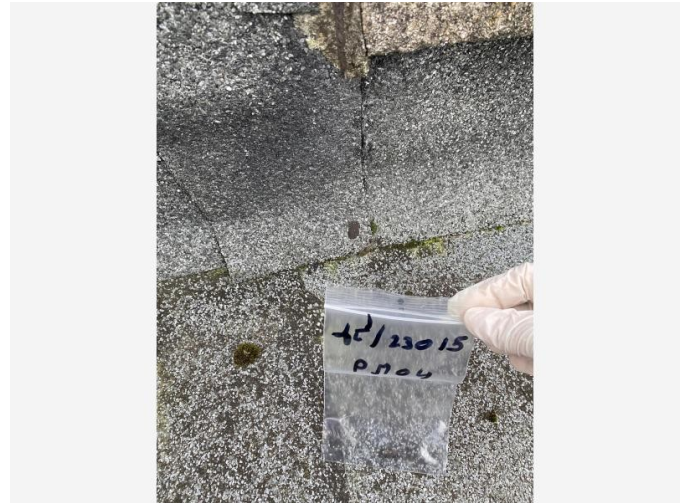
Fiche 3: Plat dak

Overzichtsfoto

Detailfoto

Geen asbest

#	Type	Referentie	Resultaat
3.1	Puntmonster	Pm04	Geen asbest

Beschrijving	Plat dak
Omgeving	Buiten
Primaire drager	Plat dak
Bindmiddel van materiaal	Bitumen (roofing, teer, asfalt)

Gebondenheid op basis van bindmiddel	Hecht
Hoeveelheid (oppervlakte - aantal)	• 25,00 m ² - 1 stuk
Totale oppervlakte	25,00 m ²
Identificatiemethode	Vaststelling met monstername
Destructieve handeling voor identificatie	Nee
