**Verslag huishoudelijke elektrische installatie op laagspanning en zeer lage spanning****Algemeen:**

| Referentie: <b>004-20260319-01</b> | Datum controle: <b>19/03/2026</b> |

| Adres installatie: | <b>Hofstadeveld 44, 1981 - Hofstade (Zemst)</b> | Nummer teller(s): | <b>1sag3105237677</b> |

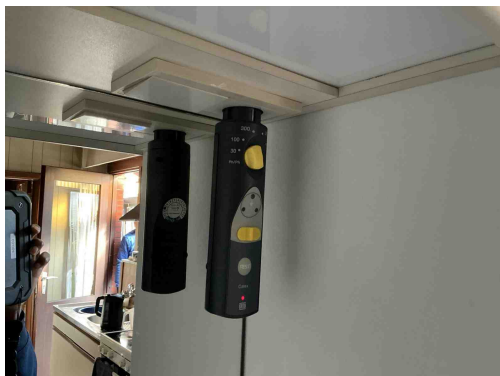
| <b>A16</b> | Er is geen continuïteit van de beschermingsgeleider van de contactdoos (Boek 1: 5.4.3.4).<br><i>Opmerking: Oa badkamer</i> |

**A16** - Er is geen continuïteit van de beschermingsgeleider van de contactdoos (Boek 1: 5.4.3.4).

*Opmerking: Oa badkamer*

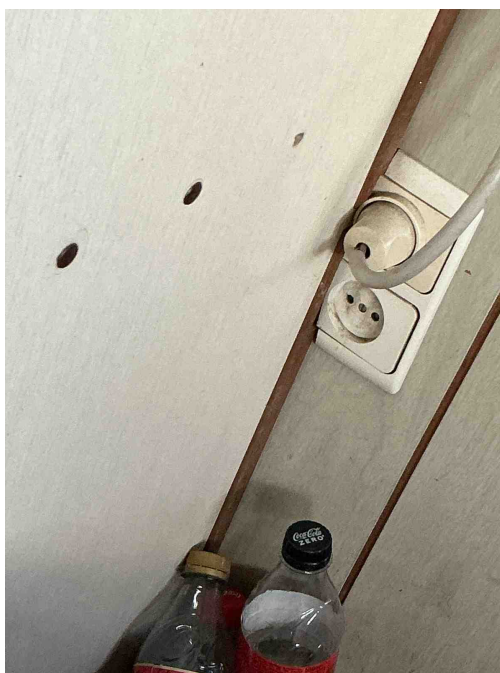
| <b>T23</b> | Het elektrisch materiaal is beschadigd. (Boek 1: 1.4.1.3).<br><i>Opmerking: Oa lamp inkomhal, contactdoos keuken</i> |

**T23** - Het elektrisch materiaal is beschadigd. (Boek 1: 1.4.1.3).

*Opmerking: Oa lamp inkomhal, contactdoos keuken*

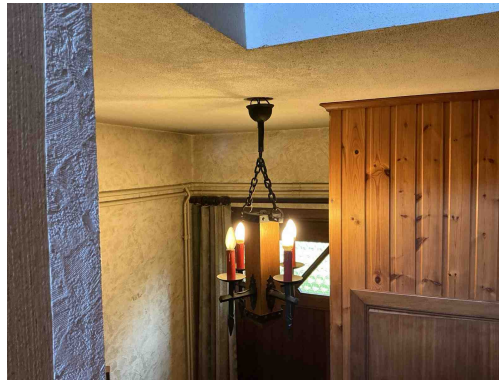
**T23** - Het elektrisch materiaal is beschadigd. (Boek 1: 1.4.1.3).  
*Opmerking: Oa lamp inkomhal, contactdoos keuken*

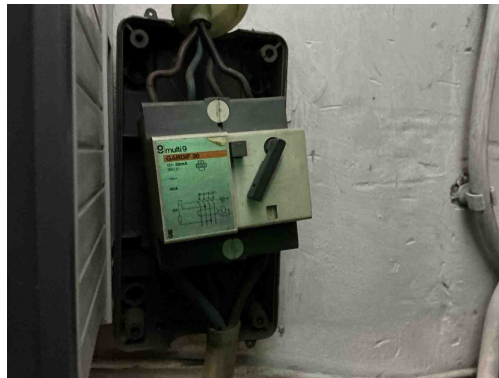
| <b>D24</b> | De differentieelstroombeschermingsinrichtingen die worden geplaatst in huishoudelijke installaties dienen tenminste van het type A te zijn (Boek 1: 5.3.5.3).<br><i>Opmerking: Oa hoofddiff</i> |

**D24** - De differentieelstroombeschermingsinrichtingen die worden geplaatst in huishoudelijke installaties dienen tenminste van het type A te zijn (Boek 1: 5.3.5.3).  
*Opmerking: Oa hoofddiff*

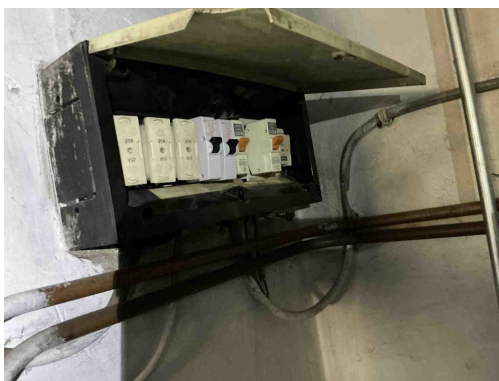
| <b>D08</b> | De nodige markeringen op de beveiligingstoestellen ontbreken of zijn onleesbaar (Boek 1: 5.3.5.5).<br><i>Opmerking: Oa bord 2</i> |

**D08** - De nodige markeringen op de beveiligingstoestellen ontbreken of zijn onleesbaar (Boek 1: 5.3.5.5).  
*Opmerking: Oa bord 2*

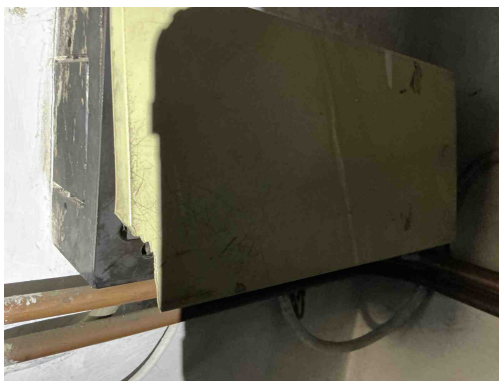
| <b>B17</b> | De voedingsspanning is niet op elk bord vermeld (Boek 1: 3.1.3.3).<br><i>Opmerking: Oa bord 1 en 2</i> |

**B17** - De voedingsspanning is niet op elk bord vermeld (Boek 1: 3.1.3.3).  
*Opmerking: Oa bord 1 en 2*

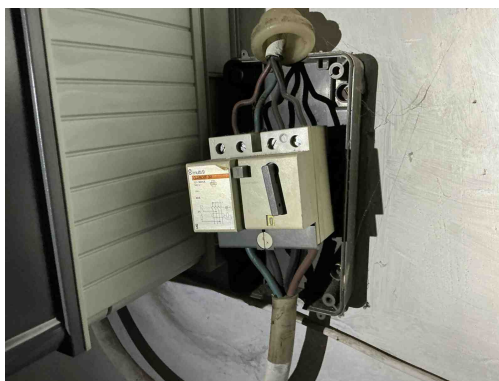
**B17** - De voedingsspanning is niet op elk bord vermeld (Boek 1: 3.1.3.3).  
*Opmerking: Oa bord 1 en 2*

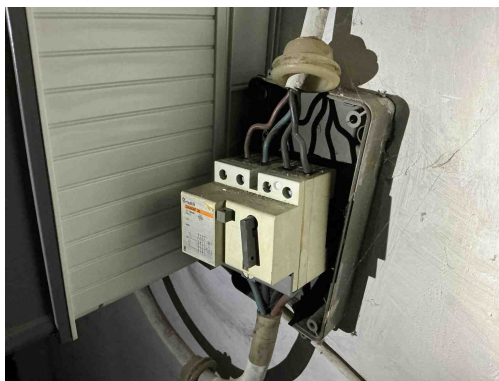
| <b>B29</b> | Het elektrisch verdeelbord in een huishoudelijke ruimte is niet voorzien van een deur (Boek1: 5.3.5.1).<br><i>Opmerking: Oa bord 1</i> |
| <b>D25</b> | De verbindinginstallaties en/of de beveiligingstoestellen (veiligheden, vermogensschakelaars, differentieelstroombeveiligingsinrichtingen...) moeten op steunpanelen gegroepeerd en gemonteerd zijn in één of meer schakel- en verdeelborden. (Boek 1: 5.3.5.1)<br><i>Opmerking: Oa bord 1</i> |

**D25** - De verbindinginstallaties en/of de beveiligingstoestellen (veiligheden, vermogensschakelaars, differentieelstroombeveiligingsinrichtingen...) moeten op steunpanelen gegroepeerd en gemonteerd zijn in één of meer schakel- en verdeelborden. (Boek 1: 5.3.5.1)  
*Opmerking: Oa bord 1*

**B29** - Het elektrisch verdeelbord in een huishoudelijke ruimte is niet voorzien van een deur (Boek1: 5.3.5.1).  
*Opmerking: Oa bord 1*

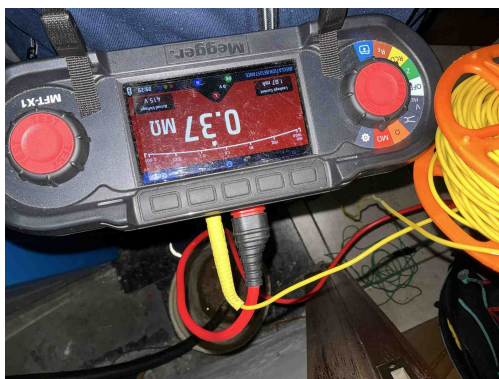
| Algemene isolatieweerstand: | <b>0,37 MΩ</b> | Meetspanning: | <b>500V</b> |

| <b>I01</b> | De waarde van de isolatieweerstand per kring dient tenminste 0,50 Mohm (1000 x Utest) te zijn (Boek 1: 6.4.5.1).<br><i>Opmerking: Oa zekeringen 25A, automaten C16,20</i> |

**I01** - De waarde van de isolatieweerstand per kring dient tenminste 0,50 Mohm ( $1000 \times U_{\text{test}}$ ) te zijn (Boek 1: 6.4.5.1).  
*Opmerking: Oa zekeringen 25A, automaten C16,20*

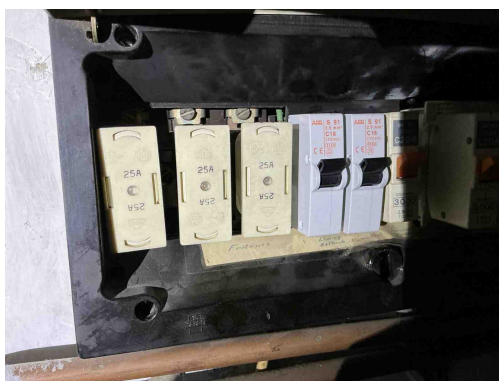
**I01** - De waarde van de isolatieweerstand per kring dient tenminste 0,50 Mohm ( $1000 \times U_{\text{test}}$ ) te zijn (Boek 1: 6.4.5.1).  
*Opmerking: Oa zekeringen 25A, automaten C16,20*

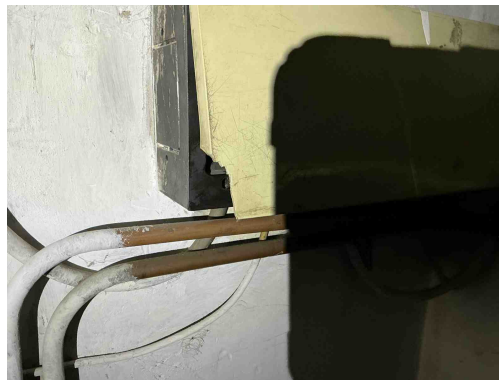
| | Deur van het bord beschadigd<br><i>Opmerking: Oa bord 2</i> |

Deur van het bord beschadigd  
*Opmerking: Oa bord 2*

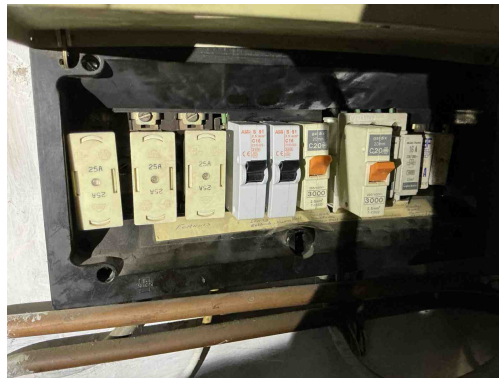
| <b>B06</b> | Het elektrisch verdeelbord heeft niet de minimale beschermingsgraad IPXX-B in een gewone ruimte (Boek 1: 4.2.2.3).<br><i>Opmerking: Oa bord 2</i> |

**B06** - Het elektrisch verdeelbord heeft niet de minimale beschermingsgraad IPXX-B in een gewone ruimte (Boek 1: 4.2.2.3).  
*Opmerking: Oa bord 2*

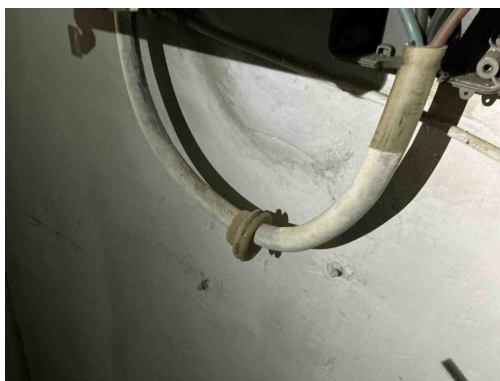
| <b>C13</b> | Onvoldoende bevestiging van de leiding(en) (Boek 1: 5.2.9.5).<br><i>Opmerking: Oa meterbord verbinding</i> |

**C13** - Onvoldoende bevestiging van de leiding(en) (Boek 1: 5.2.9.5).  
*Opmerking: Oa meterbord verbinding*
