Verlag huishoudelijke elektrische installatie op laagspanning en zeer lage spanning

Referentie: 009-20260623-04	Datum controle: 23/06/2026
Keurder: 009

Eigenaar:	Onbekend	EAN-code:	Onbekend
Adres installatie:	Nieuwe Rolleweg 51, 1800 - Vilvoorde	Nummer teller(s):	1sag3100223489
		Distributienetbeheerder installatie:	Fluvius
Datum uitvoering installatie:	<input type="checkbox"/> Vóór 01/10/1981 <input checked="" type="checkbox"/> Tussen 01/10/1981 en 01/06/2020 <input type="checkbox"/> Vanaf 01/06/2020		
Type:	<input checked="" type="checkbox"/> Woonenheid <input type="checkbox"/> Niet-huishoudelijk <input type="checkbox"/> PV <input type="checkbox"/> Batterij <input type="checkbox"/> Laadpaal

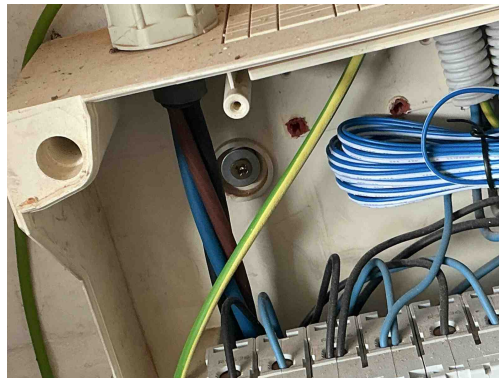
T21 - Het elektrisch materieel is niet geplaatst volgens de voorschriften van de fabrikant/ regels van goed vakmanschap . (Boek 1: 1.4.1.3)

Opmerking: Ophanging vijzen niet afgedekt, camaansluiting niet afgedekt,

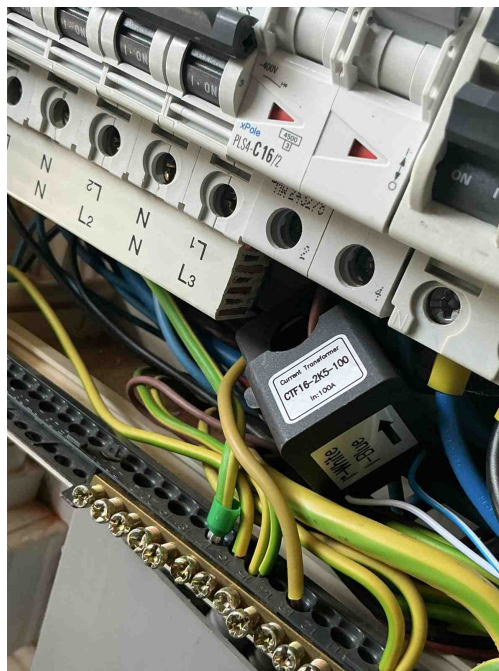
T21 - Het elektrisch materieel is niet geplaatst volgens de voorschriften van de fabrikant/ regels van goed vakmanschap . (Boek 1: 1.4.1.3)

Opmerking: Ophanging vijzen niet afgedekt, camaansluiting niet afgedekt,

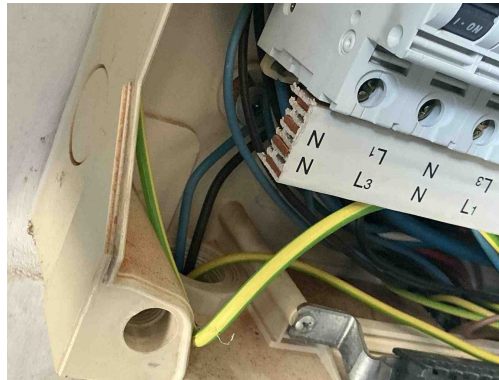
T21 - Het elektrisch materieel is niet geplaatst volgens de voorschriften van de fabrikant/ regels van goed vakmanschap . (Boek 1: 1.4.1.3)

Opmerking: Ophanging vijzen niet afgedekt, camaansluiting niet afgedekt,

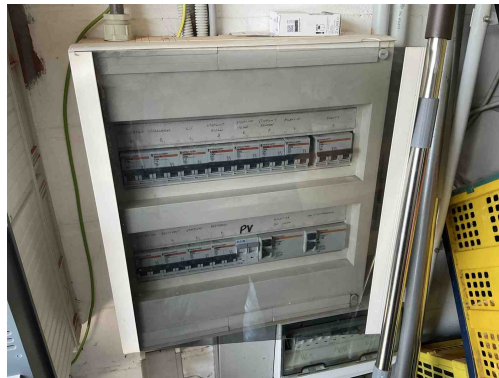
B17 - De voedingsspanning is niet op elk bord vermeld (Boek 1: 3.1.3.3).

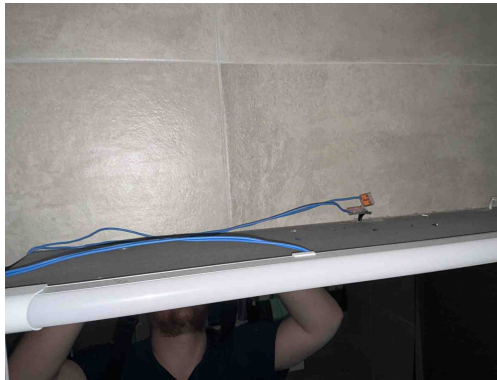
C26 - De verbindingen zijn niet gebeurd in borden, in aftakdozen, aan de klemmen van contactdozen, schakelaars of in de verlichtingstoestellen (Boek 1: 5.2.6.1).

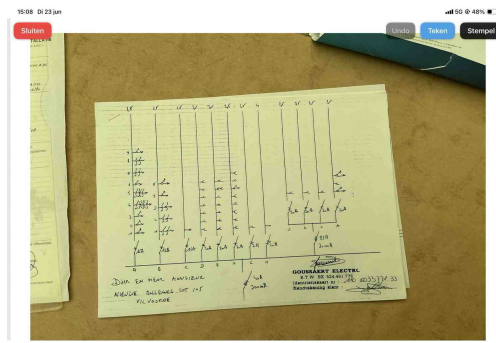
S02 - Het ééndraadsschema strookt niet met de werkelijkheid (Boek 1: 3.1.2.1).

Opmerking: Contactdozen zonder kindveiligheid getekend

S32 - Niet alle verplichte gegevens staan op het ééndraadsschema (Boek 1: 3.1.2.2).

Opmerking: Plaatsingwijze, type diff

S04 - De spanning en/of de aard van de stroom is niet vermeld op het ééndraadsschema (Boek 1: 3.1.2.1).
