# Asbestinventarisatetest

Hendrik Consciencestraat 50/2, 2800 Mechelen

Attestnummer : 20230621-000141.000

Uitgegeven op : 21.06.2023

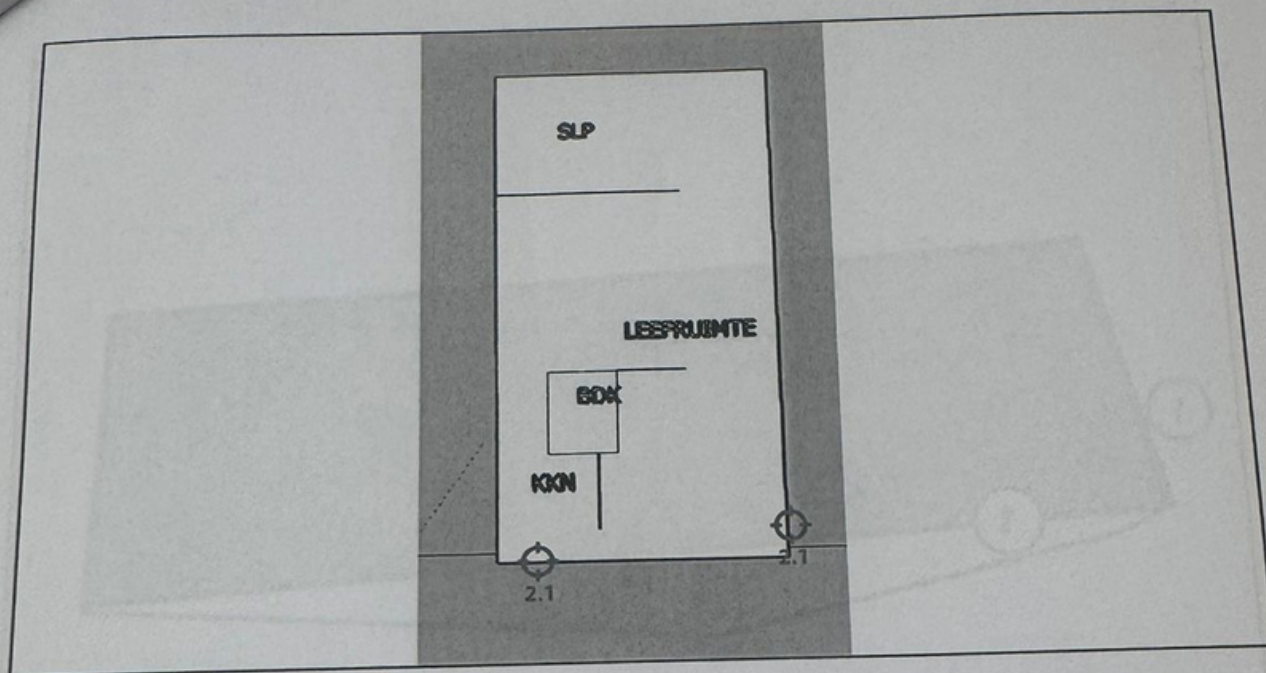
## Plan 1.1: PLAN APP

| Beschrijving | Type | Actie |
|---|---|---|
| 2. PLEISTERWERK MUUR | Geen asbest | - |
| 2.1 Code: S1 | Mengmonster | - |

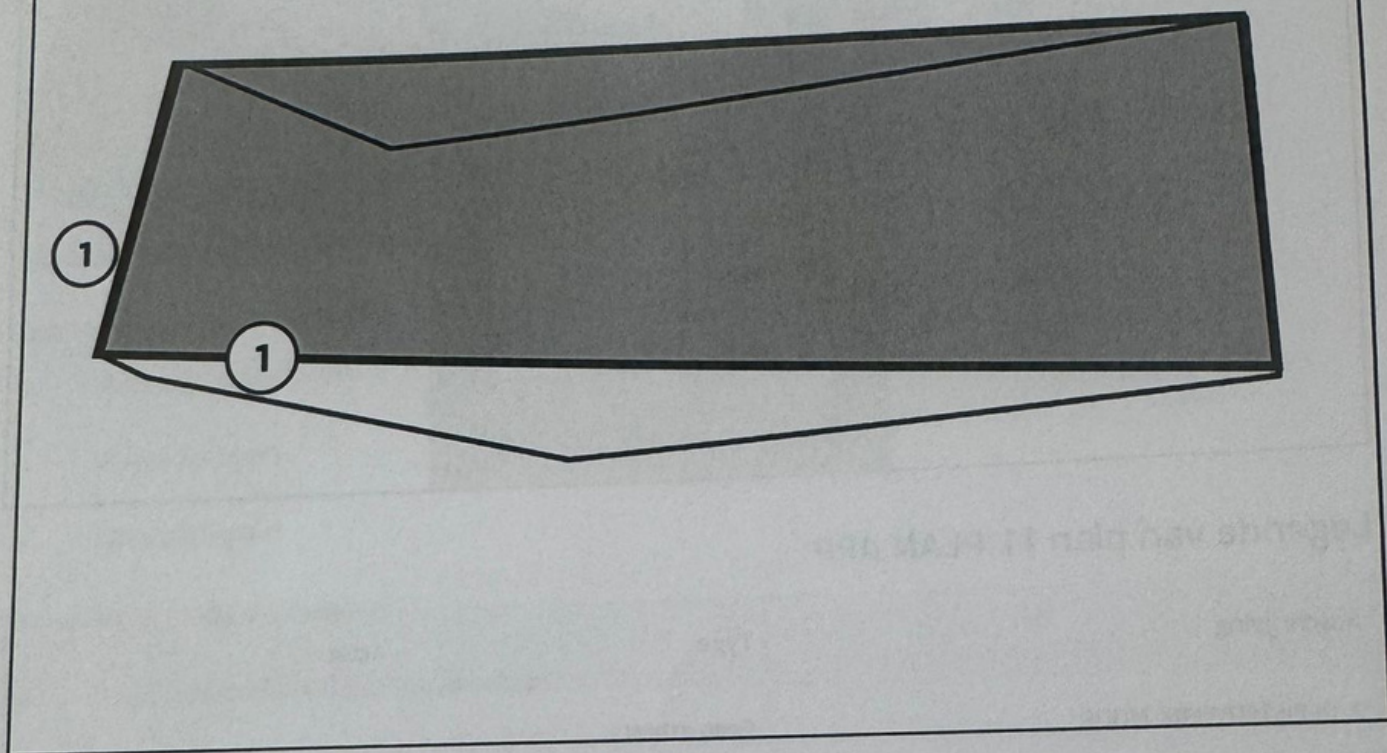
## Plan 1.2: Hoofdgebouw plan

| Beschrijving | Type | Actie |
|---|---|---|
| 1. LEIEN DAK GEMEENSCHAPPELIJK | Advies | - |

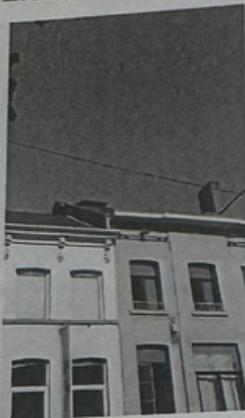
## Fiche 1: LEIEN DAK GEMEENSCHAPPELIJK

Vrije foto

DAK APPARTEMENT HEEFT EEN LEIEN DAK KAN ASBESTVERDACHT MATERIAAL ZIJN //

| Identificatiemethode | Redelijk vermoeden |

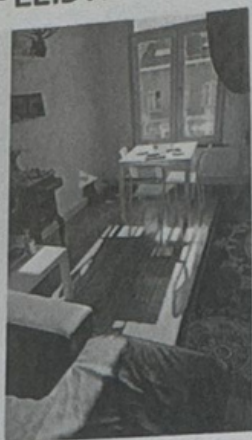
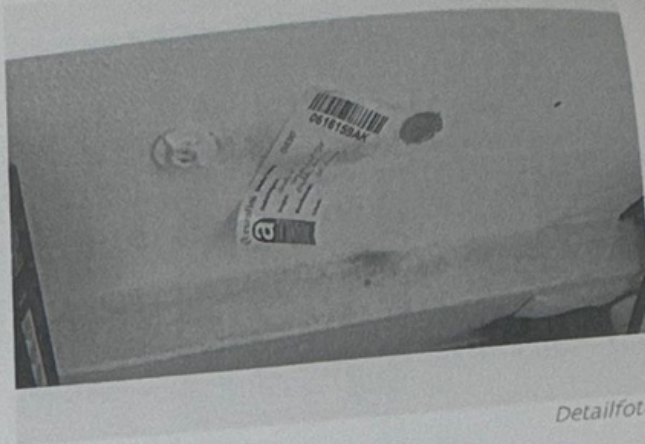
## Fiche 2: PLEISTERWERK MUUR

Overzichtsfoto

Detailfoto

Geen asbest

| # | Type | Referentie | Resultaat |
|---|---|---|---|
| 2.1 | Mengmonster | S1 | Geen asbest |

| Beschrijving | PLEISTERWERK MUUR |
| Bindmiddel van materiaal | Gips - kalk |

| Gebondenheid op basis van bindmiddel | Niet-hechtgebonden |
| Hoeveelheid (oppervlakte - dikte - aantal) | • 56,00 m <sup>2</sup> - 1,00 cm - 1 stuk |
| Opmerking | 2 STALEN GENOMEN OPEN RUIMTES// PLAFONDS AFGEWERKT MET GYPROC// |
