# Asbestinventarisatetest

Vekestraat 7/2, 3150 Haacht

Attestnummer : 20240114-000012.000

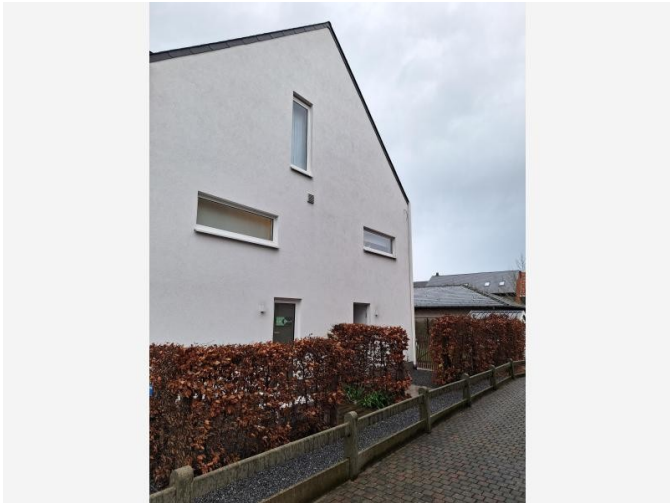
Vrije foto

De gemeenschappelijke delen werden niet onderzocht gezien dit een afzonderlijk attest vereist en pas verplicht is vanaf 2025.

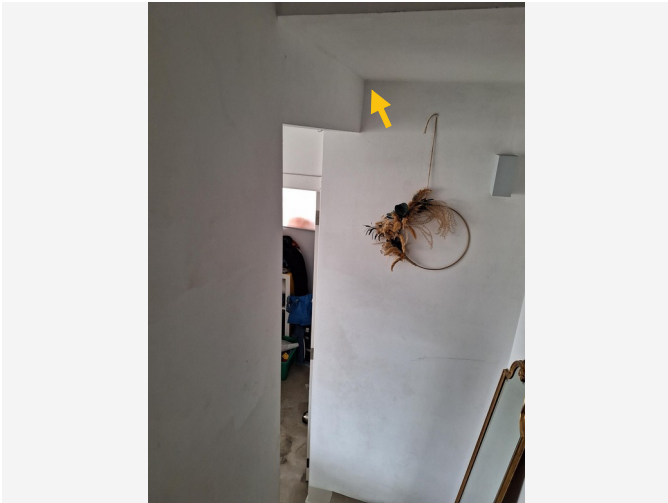
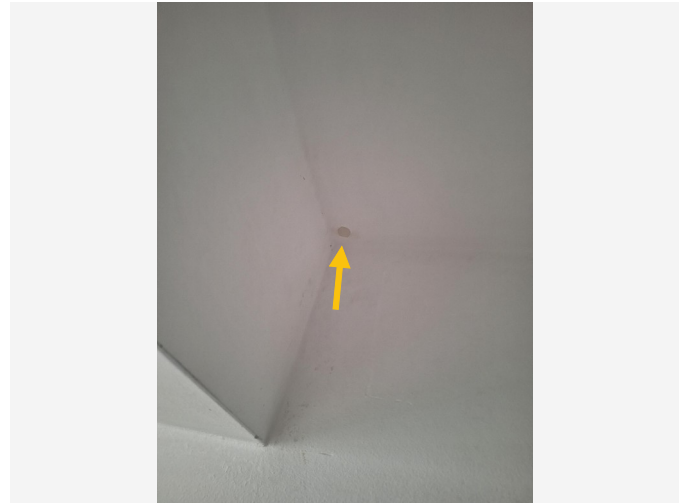
## Fiche 2: Pleister plafonds

Geen asbest

#	Type	Referentie	Resultaat
2.1	Mengmonster	A287-2	Geen asbest

Beschrijving	Pleister plafonds
Omgeving	Binnen
Primaire drager	Plafond

<b>Bindmiddel van materiaal</b>	Gips - kalk
<b>Gebondenheid op basis van bindmiddel</b>	Niet-hechtgebonden
<b>Hoeveelheid (oppervlakte - dikte - aantal)</b>	• 65,00 m <sup>2</sup> - 1,00 cm - 1 stuk
<b>Totaal volume</b>	0,65 m <sup>3</sup>
<b>Identificatiemethode</b>	Vaststelling met monstername
<b>Destructieve handeling voor identificatie</b>	Nee
<b>Opmerking</b>	Staalname in berging gelijkvloers, badkamer 1ste verdieping en trap 1ste verdieping. Geen stookruimte met pleisterwerk.
