**Verslag huishoudelijke elektrische installatie op laagspanning en zeer lage spanning****Algemeen:**

Referentie: <b>011-20260622-02</b>	Datum controle: <b>22/06/2026</b>
Keurder: <b>011</b>

Eigenaar: <b>Onbekend</b>	EAN-code: <b>Onbekend</b>
Adres installatie: <b>Hoevelei 115, 2630 - Aartselaar</b>	Nummer teller(s): <b>1SAG3200029656</b>
Distributienetbeheerder installatie: <b>Fluvius</b>	
Datum uitvoering installatie:	<input checked="" type="checkbox"/> Vóór 01/10/1981 <input type="checkbox"/> Tussen 01/10/1981 en 01/06/2020 <input type="checkbox"/> Vanaf 01/06/2020
Type:	<input checked="" type="checkbox"/> Wooneenheid <input type="checkbox"/> Niet-huishoudelijk <input type="checkbox"/> PV <input type="checkbox"/> Batterij <input type="checkbox"/> Laadpaal

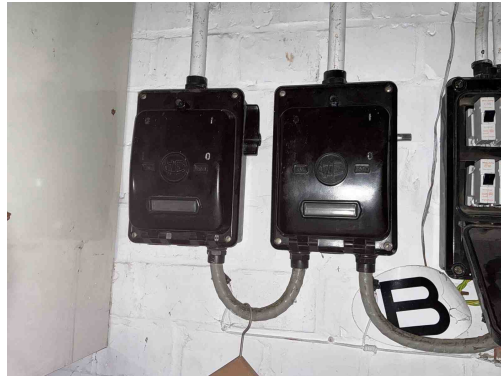
**B17** - De voedingsspanning is niet op elk bord vermeld (Boek 1: 3.1.3.3).  
*Opmerking: Oa alle borden*

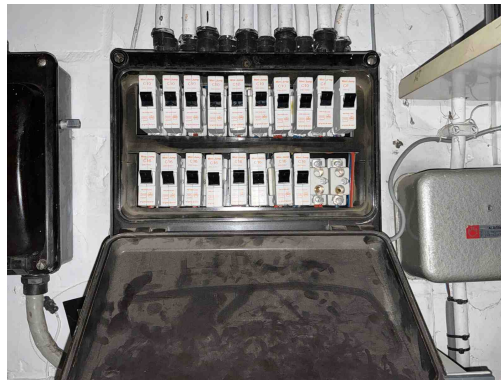
**B17** - De voedingsspanning is niet op elk bord vermeld (Boek 1: 3.1.3.3).  
*Opmerking: Oa alle borden*

**B06** - Het elektrisch verdeelbord heeft niet de minimale beschermingsgraad IPXX-B in een gewone ruimte (Boek 1: 4.2.2.3).  
*Opmerking: Oa alle borden*

**B30** - De houder van de beveiliging in een huishoudelijke ruimte is niet voorzien van aangepaste kalibreerelementen (Boek1: 5.3.5.5).  
*Opmerking: Oa bord 1 en 3*

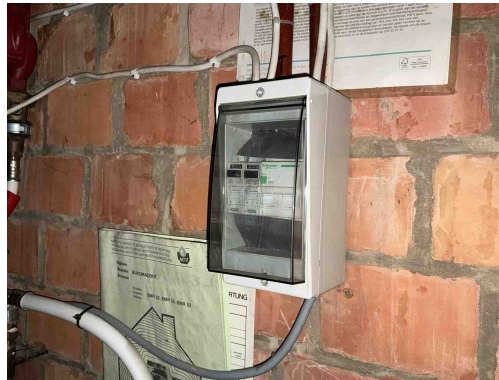
**B17** - De voedingsspanning is niet op elk bord vermeld (Boek 1: 3.1.3.3).

*Opmerking: Oa alle borden*

**B06** - Het elektrisch verdeelbord heeft niet de minimale beschermingsgraad IPXX-B in een gewone ruimte (Boek 1: 4.2.2.3).

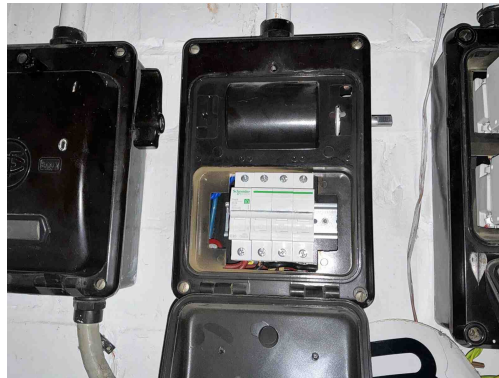
**B06** - Het elektrisch verdeelbord heeft niet de minimale beschermingsgraad IPXX-B in een gewone ruimte (Boek 1: 4.2.2.3).

*Opmerking: Oa alle borden*

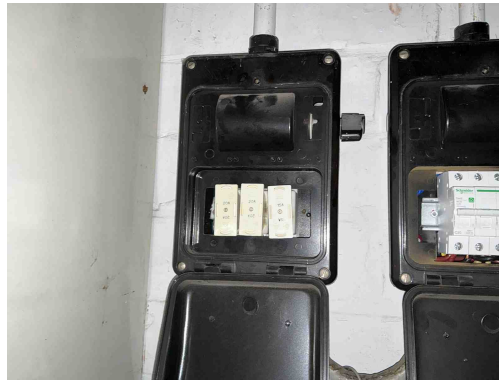
**B06** - Het elektrisch verdeelbord heeft niet de minimale beschermingsgraad IPXX-B in een gewone ruimte (Boek 1: 4.2.2.3).  
*Opmerking: Oa alle borden*

**B30** - De houder van de beveiliging in een huishoudelijke ruimte is niet voorzien van aangepaste kalibreerelementen (Boek1: 5.3.5.5).  
*Opmerking: Oa bord 1 en 3*

**D08** - De nodige markeringen op de beveiligingstoestellen ontbreken of zijn onleesbaar (Boek 1: 5.3.5.5).  
*Opmerking: Oa bord 3*

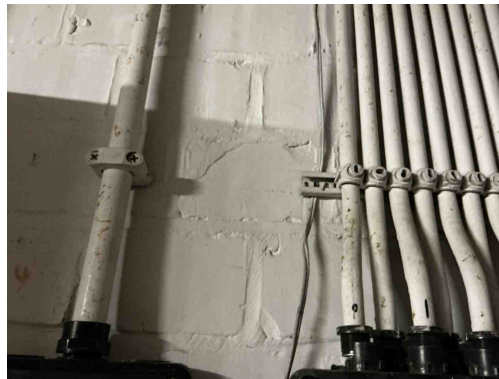
**C27** - Het gebruik van geleiders van het type VTLmB (côte-à-côte) is niet toegestaan (Boek 1: 1.4.2.1).  
*Opmerking: Oa garage, berging*

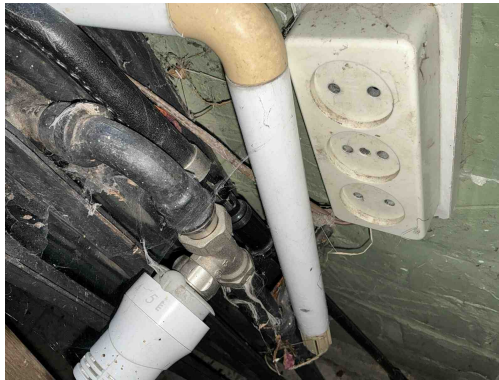
**C27** - Het gebruik van geleiders van het type VTLmB (côte-à-côte) is niet toegestaan (Boek 1: 1.4.2.1).

*Opmerking: Oa garage, berging*

**A20** - Er bevindt zich een contactdoos zonder beschermingsgeleider in de elektrische installatie. Deze is niet geplaatst achter een differentieelstroombeschermingsinrichting met grote (max. 30mA) of zeer grote (max. 10mA) gevoeligheid.

*Opmerking: Oa garage, berging , hal, algemeen, ....*

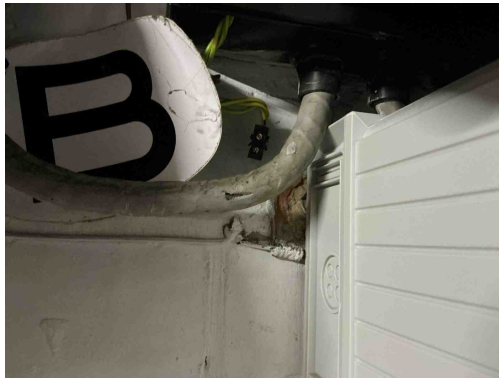
**C35** - Er zijn doorverbindingen gemaakt met lusterklemmen; er kon niet aangetoond worden dat deze klemmen geschikt zijn voor de aanwezige spanning, stroom en draadsectie en dat ze "CE" zijn (Boek 1: 1.4.2.1.).

*Opmerking: Oa garage*

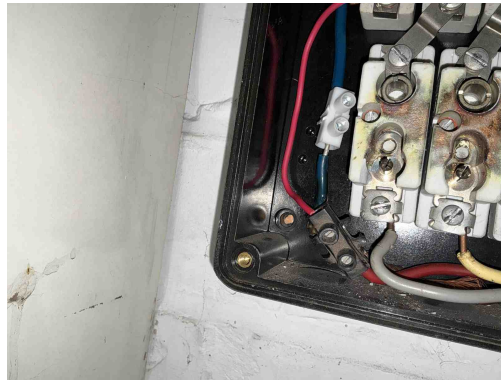
**C35** - Er zijn doorverbindingen gemaakt met lusterklemmen; er kon niet aangetoond worden dat deze klemmen geschikt zijn voor de aanwezige spanning, stroom en draadsectie en dat ze "CE" zijn (Boek 1: 1.4.2.1.).

*Opmerking: Oa garage*

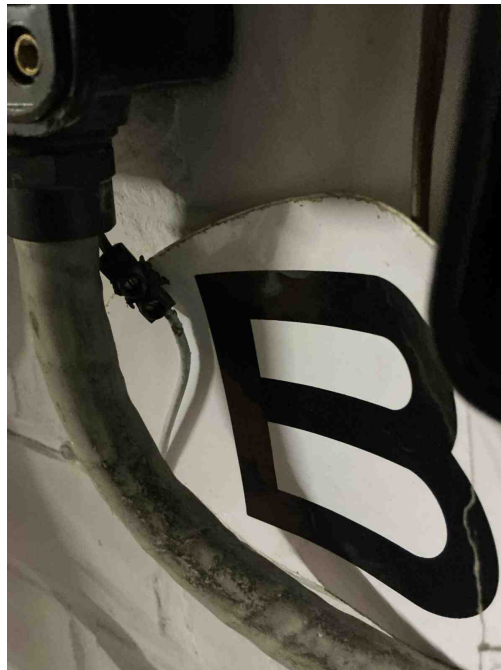
**C35** - Er zijn doorverbindingen gemaakt met lusterklemmen; er kon niet aangetoond worden dat deze klemmen geschikt zijn voor de aanwezige spanning, stroom en draadsectie en dat ze "CE" zijn (Boek 1: 1.4.2.1.).

*Opmerking: Oa garage*

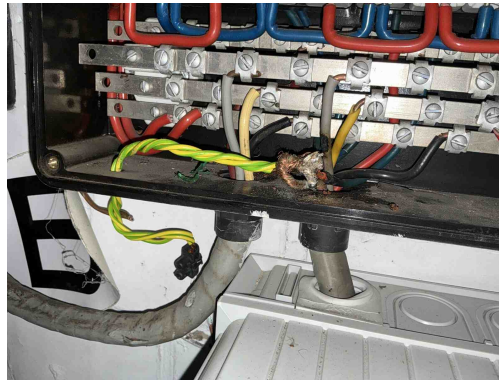
**T21** - Het elektrisch materieel is niet geplaatst volgens de voorschriften van de fabrikant/ regels van goed vakmanschap . (Boek 1: 1.4.1.3)

*Opmerking: Oa bord 1 aarding*

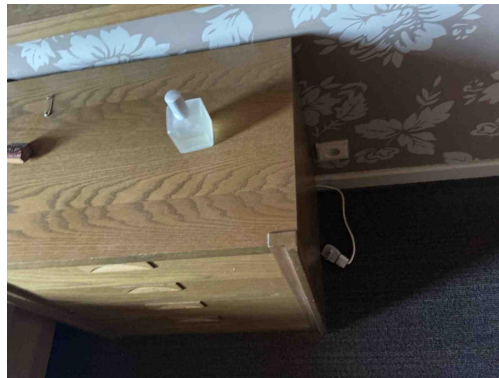
**A20** - Er bevindt zich een contactdoos zonder beschermingsgeleider in de elektrische installatie. Deze is niet geplaatst achter een differentieelstroombeschermingsinrichting met grote (max. 30mA) of zeer grote (max. 10mA) gevoeligheid.

*Opmerking: Oa garage, berging , hal, algemeen, ....*

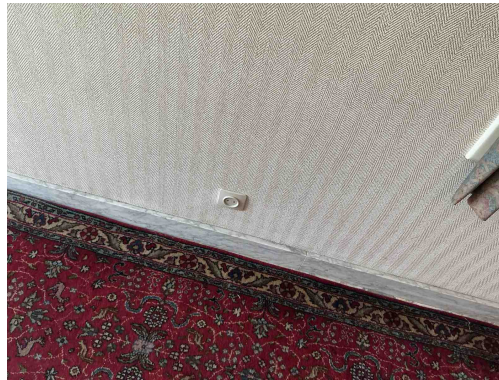
**A20** - Er bevindt zich een contactdoos zonder beschermingsgeleider in de elektrische installatie. Deze is niet geplaatst achter een differentieelstroombeschermingsinrichting met grote (max. 30mA) of zeer grote (max. 10mA) gevoeligheid.

*Opmerking: Oa garage, berging, hal, algemeen, ....*

**T11** - De contactdozen waarvan de toegekende stroomsterkte maximaal 16A en de toegekende spanning maximaal 250V bedraagt en niet bedoeld zijn voor de voeding van een of meerdere verbruikstoestellen voor een specifiek doel en niet geplaatst zijn in of op schakel- en verdeelborden, beschikken niet of IPXX-D (incl. gemeenschappelijke delen residentieel geheel) (Boek 1: 4.2.2.3/5.3.5.2).

*Opmerking: Oa berging, hal, woonkamer, algemeen, ...*

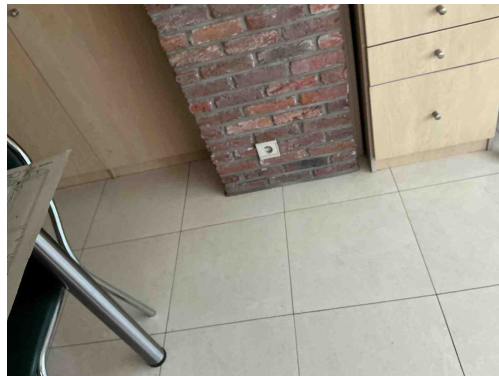
**A20** - Er bevindt zich een contactdoos zonder beschermingsgeleider in de elektrische installatie. Deze is niet geplaatst achter een differentieelstroombeschermingsinrichting met grote (max. 30mA) of zeer grote (max. 10mA) gevoeligheid.

*Opmerking: Oa garage, berging, hal, algemeen, ....*

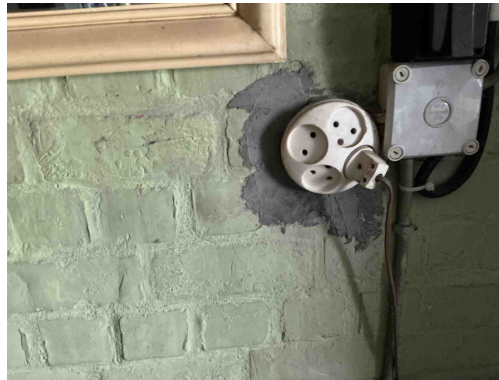
**A20** - Er bevindt zich een contactdoos zonder beschermingsgeleider in de elektrische installatie. Deze is niet geplaatst achter een differentieelstroombeschermingsinrichting met grote (max. 30mA) of zeer grote (max. 10mA) gevoeligheid.

*Opmerking: Oa garage, berging , hal, algemeen, ....*

**T11** - De contactdozen waarvan de toegekende stroomsterkte maximaal 16A en de toegekende spanning maximaal 250V bedraagt en niet bedoeld zijn voor de voeding van een of meerdere verbruikstoestellen voor een specifiek doel en niet geplaatst zijn in of op schakel- en verdeelborden, beschikken niet of IPXX-D (incl. gemeenschappelijke delen residentieel geheel) (Boek 1: 4.2.2.3/5.3.5.2).

*Opmerking: Oa berging , hal, woonkamer, algemeen, ...*

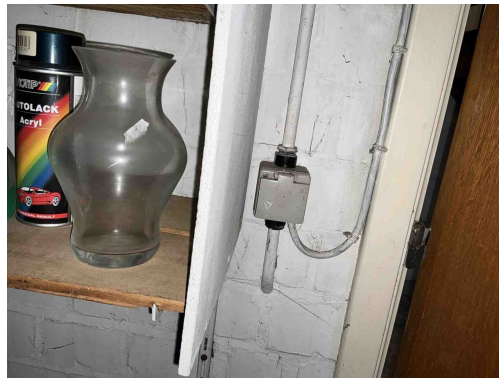
**A20** - Er bevindt zich een contactdoos zonder beschermingsgeleider in de elektrische installatie. Deze is niet geplaatst achter een differentieelstroombeschermingsinrichting met grote (max. 30mA) of zeer grote (max. 10mA) gevoeligheid.

*Opmerking: Oa garage, berging , hal, algemeen, ....*

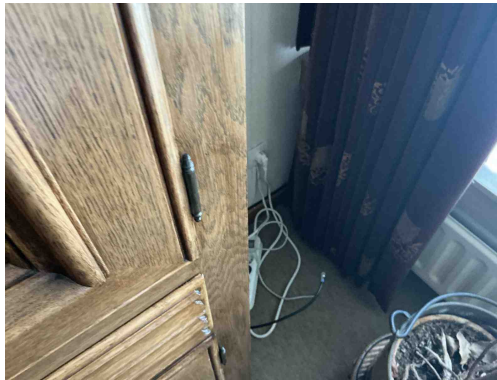
**A20** - Er bevindt zich een contactdoos zonder beschermingsgeleider in de elektrische installatie. Deze is niet geplaatst achter een differentieelstroombeschermingsinrichting met grote (max. 30mA) of zeer grote (max. 10mA) gevoeligheid.

*Opmerking: Oa garage, berging, hal, algemeen, ....*

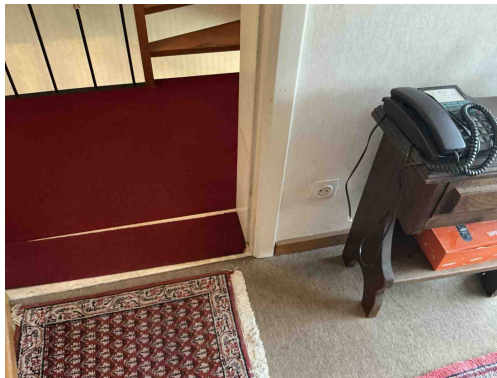
**A20** - Er bevindt zich een contactdoos zonder beschermingsgeleider in de elektrische installatie. Deze is niet geplaatst achter een differentieelstroombeschermingsinrichting met grote (max. 30mA) of zeer grote (max. 10mA) gevoeligheid.

*Opmerking: Oa garage, berging, hal, algemeen, ....*

**T11** - De contactdozen waarvan de toegekende stroomsterkte maximaal 16A en de toegekende spanning maximaal 250V bedraagt en niet bedoeld zijn voor de voeding van een of meerdere verbruikstoestellen voor een specifiek doel en niet geplaatst zijn in of op schakel- en verdeelborden, beschikken niet of IPXX-D (incl. gemeenschappelijke delen residentieel geheel) (Boek 1: 4.2.2.3/5.3.5.2).

*Opmerking: Oa berging, hal, woonkamer, algemeen, ...*

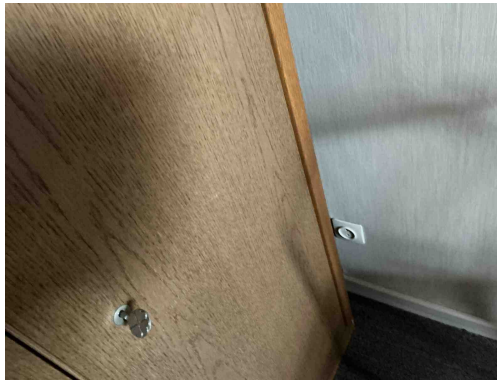
**A20** - Er bevindt zich een contactdoos zonder beschermingsgeleider in de elektrische installatie. Deze is niet geplaatst achter een differentieelstroombeschermingsinrichting met grote (max. 30mA) of zeer grote (max. 10mA) gevoeligheid.

*Opmerking: Oa garage, berging, hal, algemeen, ....*

**T11** - De contactdozen waarvan de toegekende stroomsterkte maximaal 16A en de toegekende spanning maximaal 250V bedraagt en niet bedoeld zijn voor de voeding van een of meerdere verbruikstoestellen voor een specifiek doel en niet geplaatst zijn in of op schakel- en verdeelborden, beschikken niet of IPXX-D (incl. gemeenschappelijke delen residentieel geheel) (Boek 1: 4.2.2.3/5.3.5.2).

*Opmerking: Oa berging, hal, woonkamer, algemeen, ...*

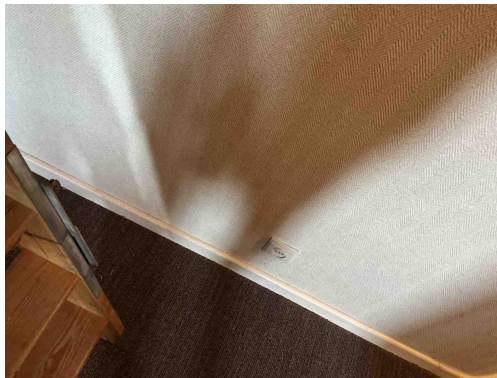
**A20** - Er bevindt zich een contactdoos zonder beschermingsgeleider in de elektrische installatie. Deze is niet geplaatst achter een differentieelstroombeschermingsinrichting met grote (max. 30mA) of zeer grote (max. 10mA) gevoeligheid.

*Opmerking: Oa garage, berging, hal, algemeen, ....*

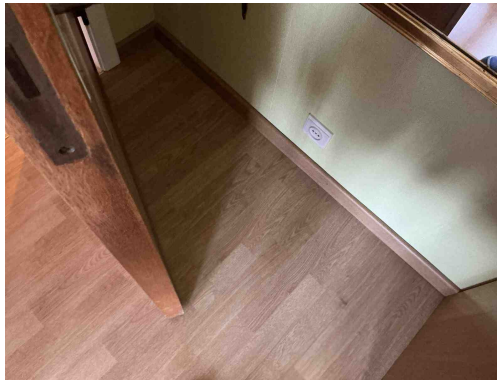
**A20** - Er bevindt zich een contactdoos zonder beschermingsgeleider in de elektrische installatie. Deze is niet geplaatst achter een differentieelstroombeschermingsinrichting met grote (max. 30mA) of zeer grote (max. 10mA) gevoeligheid.

*Opmerking: Oa garage, berging , hal, algemeen, ....*

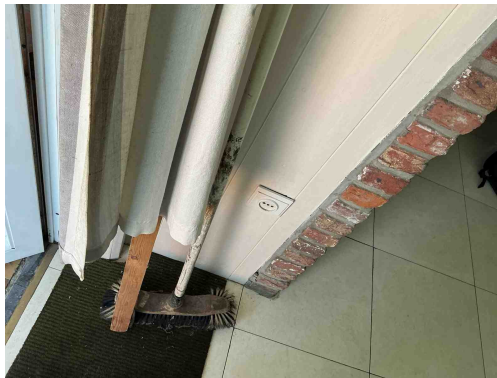
**A20** - Er bevindt zich een contactdoos zonder beschermingsgeleider in de elektrische installatie. Deze is niet geplaatst achter een differentieelstroombeschermingsinrichting met grote (max. 30mA) of zeer grote (max. 10mA) gevoeligheid.

*Opmerking: Oa garage, berging , hal, algemeen, ....*

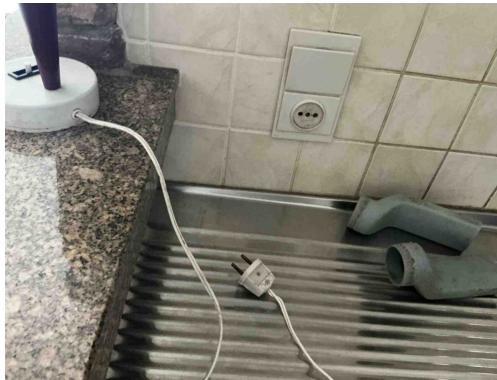
**A20** - Er bevindt zich een contactdoos zonder beschermingsgeleider in de elektrische installatie. Deze is niet geplaatst achter een differentieelstroombeschermingsinrichting met grote (max. 30mA) of zeer grote (max. 10mA) gevoeligheid.

*Opmerking: Oa garage, berging , hal, algemeen, ....*

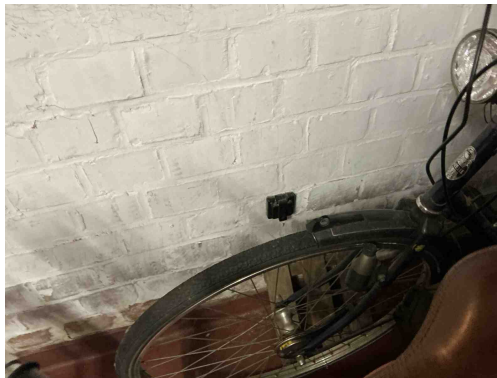
**A20** - Er bevindt zich een contactdoos zonder beschermingsgeleider in de elektrische installatie. Deze is niet geplaatst achter een differentieelstroombeschermingsinrichting met grote (max. 30mA) of zeer grote (max. 10mA) gevoeligheid.

*Opmerking: Oa garage, berging , hal, algemeen, ....*

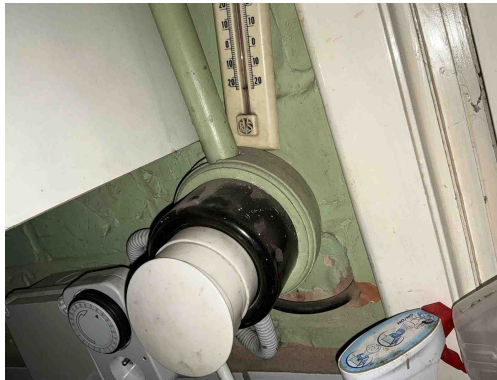
**A20** - Er bevindt zich een contactdoos zonder beschermingsgeleider in de elektrische installatie. Deze is niet geplaatst achter een differentieelstroombeschermingsinrichting met grote (max. 30mA) of zeer grote (max. 10mA) gevoeligheid.

*Opmerking: Oa garage, berging , hal, algemeen, ....*

**T13** - Opbouwcontactdozen en/of -schakelaars zonder achterplaatje mogen niet rechtstreeks op een brandbare ondergrond bevestigd worden (Boek 1: 4.3.3.5).

*Opmerking: Oa berging*

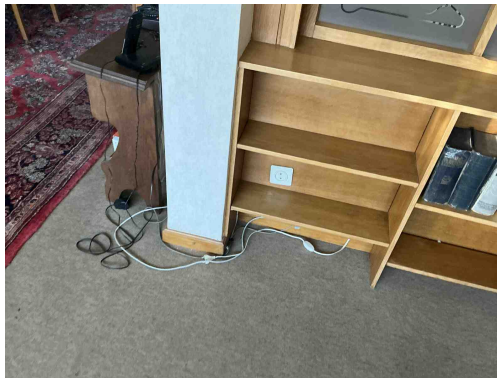
**A20** - Er bevindt zich een contactdoos zonder beschermingsgeleider in de elektrische installatie. Deze is niet geplaatst achter een differentieelstroombeschermingsinrichting met grote (max. 30mA) of zeer grote (max. 10mA) gevoeligheid.

*Opmerking: Oa garage, berging , hal, algemeen, ....*

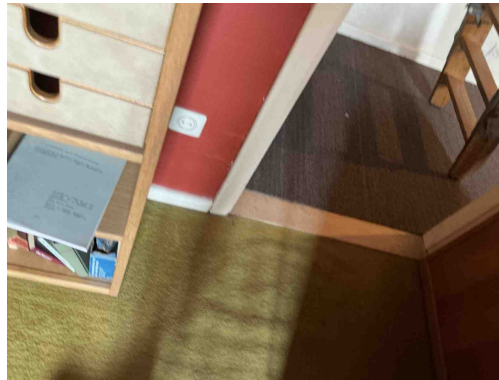
**A20** - Er bevindt zich een contactdoos zonder beschermingsgeleider in de elektrische installatie. Deze is niet geplaatst achter een differentieelstroombeschermingsinrichting met grote (max. 30mA) of zeer grote (max. 10mA) gevoeligheid.

*Opmerking: Oa garage, berging , hal, algemeen, ....*

**T11** - De contactdozen waarvan de toegekende stroomsterkte maximaal 16A en de toegekende spanning maximaal 250V bedraagt en niet bedoeld zijn voor de voeding van een of meerdere verbruikstoestellen voor een specifiek doel en niet geplaatst zijn in of op schakel- en verdeelborden, beschikken niet of IPXX-D (incl. gemeenschappelijke delen residentieel geheel) (Boek 1: 4.2.2.3/5.3.5.2).

*Opmerking: Oa berging , hal, woonkamer, algemeen, ...*

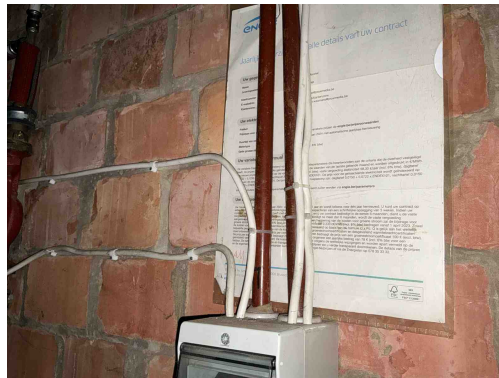
**C38** - Het gebruikte kabeltype (snoerkabel) voldoet niet aan de specificaties die van toepassing zijn op voedingsleidingen voor vaste installatie (Boek 1: 1.4.2.1, 5.2.6.2).

*Opmerking: Oa berging, stookplaats*

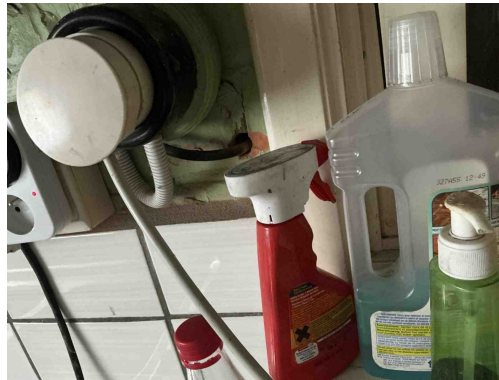
**C38** - Het gebruikte kabeltype (snoerkabel) voldoet niet aan de specificaties die van toepassing zijn op voedingsleidingen voor vaste installatie (Boek 1: 1.4.2.1, 5.2.6.2).

*Opmerking: Oa berging, stookplaats*

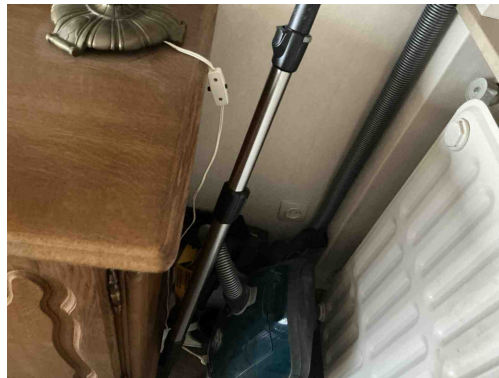
**T11** - De contactdozen waarvan de toegekende stroomsterkte maximaal 16A en de toegekende spanning maximaal 250V bedraagt en niet bedoeld zijn voor de voeding van een of meerdere verbruikstoestellen voor een specifiek doel en niet geplaatst zijn in of op schakel- en verdeelborden, beschikken niet of IPXX-D (incl. gemeenschappelijke delen residentieel geheel) (Boek 1: 4.2.2.3/5.3.5.2).

*Opmerking: Oa berging , hal, woonkamer, algemeen, ...*

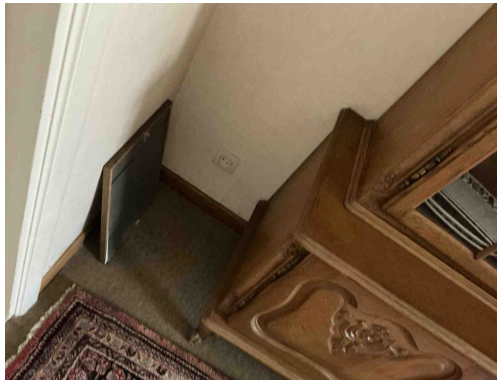
**T11** - De contactdozen waarvan de toegekende stroomsterkte maximaal 16A en de toegekende spanning maximaal 250V bedraagt en niet bedoeld zijn voor de voeding van een of meerdere verbruikstoestellen voor een specifiek doel en niet geplaatst zijn in of op schakel- en verdeelborden, beschikken niet of IPXX-D (incl. gemeenschappelijke delen residentieel geheel) (Boek 1: 4.2.2.3/5.3.5.2).

*Opmerking: Oa berging , hal, woonkamer, algemeen, ...*

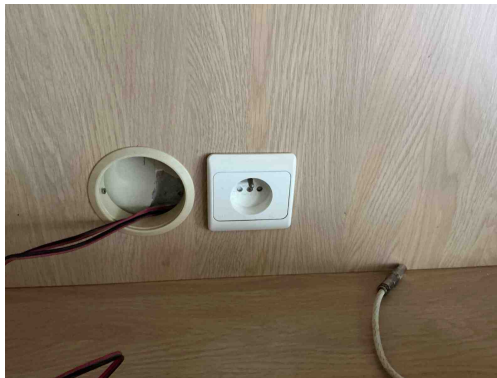
**A16** - Er is geen continuïteit van de beschermingsgeleider van de contactdoos (Boek 1: 5.4.3.4).

*Opmerking: Oa keuken*

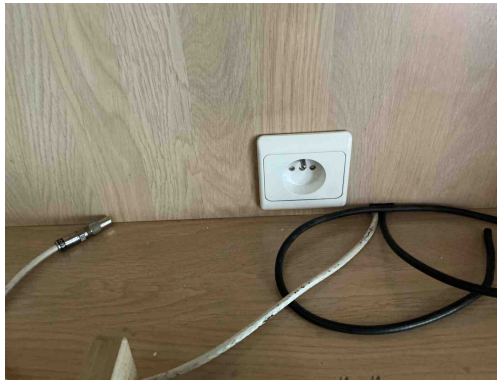
**A16** - Er is geen continuïteit van de beschermingsgeleider van de contactdoos (Boek 1: 5.4.3.4).  
*Opmerking: Oa keuken*
