**Verslag huishoudelijke elektrische installatie op laagspanning en zeer lage spanning****Algemeen:**

Referentie: 009-20260219-03	Datum controle: 19/02/2026
Keurder: 009

Eigenaar: Onbekend	EAN-code: 541448820062184449
Adres installatie: Brusselsesteenweg 435, 1980 - Zemst	Nummer teller(s): 1sag3105238793
Distributienetbeheerder installatie: Fluvius	
Datum uitvoering installatie:	<input checked="" type="checkbox"/> Vóór 01/10/1981 <input type="checkbox"/> Tussen 01/10/1981 en 01/06/2020 <input type="checkbox"/> Vanaf 01/06/2020
Type:	<input checked="" type="checkbox"/> Wooneenheid <input type="checkbox"/> Niet-huishoudelijk <input type="checkbox"/> PV <input type="checkbox"/> Batterij <input type="checkbox"/> Laadpaal

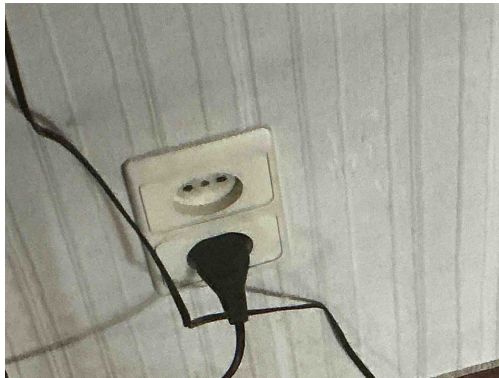
T11 - De contactdozen waarvan de toegekende stroomsterkte maximaal 16A en de toegekende spanning maximaal 250V bedraagt en niet bedoeld zijn voor de voeding van een of meerdere verbruikstoestellen voor een specifiek doel en niet geplaatst zijn in of op schakel- en verdeelborden, beschikken niet of IPXX-D (incl. gemeenschappelijke delen residentieel geheel) (Boek 1: 4.2.2.3/5.3.5.2).

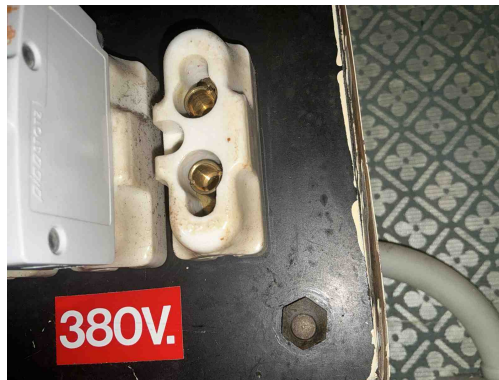
B30 - De houder van de beveiliging in een huishoudelijke ruimte is niet voorzien van aangepaste kalibreerelementen (Boek1: 5.3.5.5).

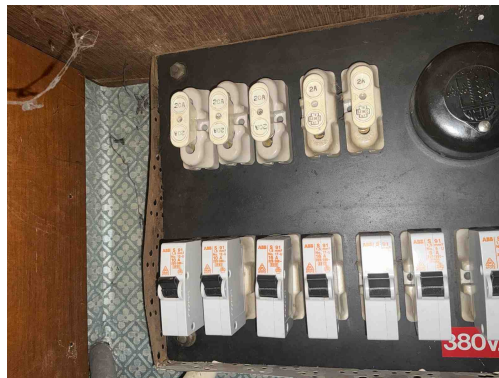
D08 - De nodige markeringen op de beveiligingstoestellen ontbreken of zijn onleesbaar (Boek 1: 5.3.5.5).

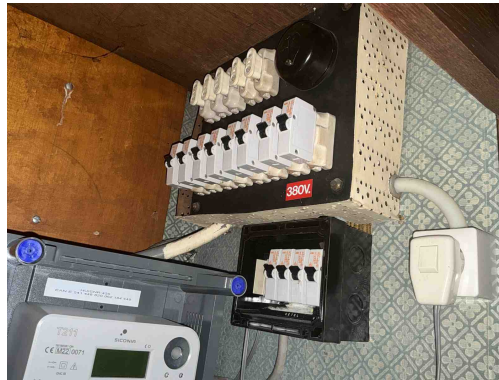
B29 - Het elektrisch verdeelbord in een huishoudelijke ruimte is niet voorzien van een deur (Boek1: 5.3.5.1).

B04 - De aanduiding van de kringen, klemmen en/of schakelapparatuur ontbreekt, is onjuist of is onvolledig (Boek 1: 3.1.3.1/5.1.6.1).

B32 - Het elektrisch verdeelbord in een huishoudelijke ruimte voldoet niet aan de materiaal vereiste, oa onbrandbaar, niet-hygroscopisch materiaal gemaakt zijn dat een voldoende mechanische weerstand biedt (Boek1: 5.3.5.1).
Opmerking: bord 1

T13 - Opbouwcontactdozen en/of -schakelaars zonder achterplaatje mogen niet rechtstreeks op een brandbare ondergrond bevestigd worden (Boek 1: 4.3.3.5).

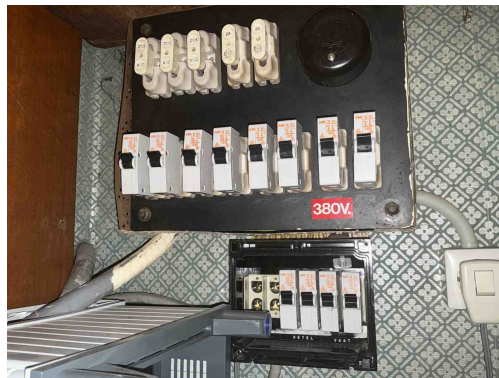
B06 - Het elektrisch verdeelbord heeft niet de minimale beschermingsgraad IPXX-B in een gewone ruimte (Boek 1: 4.2.2.3).
