## Elektrische installaties op laagspanning en op zeer lage spanning (Boek 1 - KB 8/09/2019) - Algemene Directie Energie

📍 Plaats van de inspectie: HANSWIJKDRIES 33, 2800 MECHELEN

📄 Inspectietype: Verkoop (8.4.2)

**BESLUIT: NIET CONFORM**

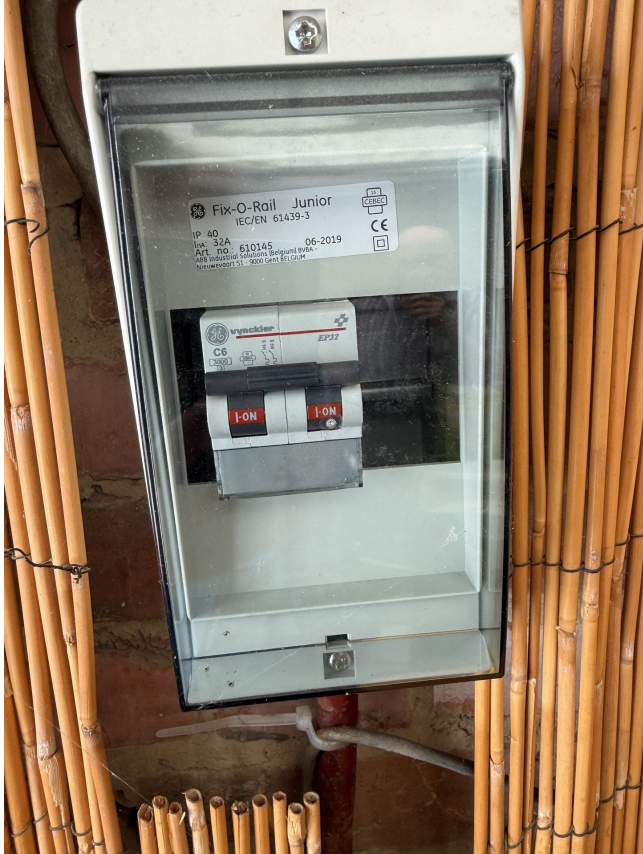
Label	Foto
Bord	 
Bord

219a	De verdeelkast(en) kon(den) niet geopend worden door de smeltveiligheden en/of penautomaten die niet of moeilijk verwijderd kunnen worden. De interne bedrading kon niet gecontroleerd worden.	L1 1.4
<b>Metingen en tests</b>		
304	De waarde van de isolatieweerstand, gemeten onder de testspanningen, moet voor elke kring, waarbij de verbruikstoestellen afgekoppeld zijn, minstens gelijk zijn aan 1000 maal de waarde in V van de testspanning (minimum $0,5M\Omega$ bij een testspanning van 500V).	L1 6.4.5.1.
301a	De spreidingsweerstand van de aarding van een huishoudelijke elektrische installatie moet lager zijn dan $100\Omega$ . Indien de spreidingsweerstand van de aarding hoger is dan $30\Omega$ , moeten bijkomende differentieelschakelaars voorzien worden: 1 x max. 30mA voor het geheel van de verlichtingskringen, 1 x max. 30mA voor elke andere kring of groep van kringen met maximaal 16 enkelvoudige of meervoudige contactdozen, 1 x max. 100mA voor de kringen van elektrische fornuizen, koelkasten en diepvriezers. Het is aanbevolen een aarding te voorzien met een spreidingsweerstand lager dan $30\Omega$ .	L1 4.2.3.4

De volledige installatie dient van A tot Z grondig te worden herzien.
