# Asbestinventarisatetest

Landbouwstraat 44, 2845 Niel

Attestnummer : 20251102-000119.000

# Zone 1: Bijgebouw

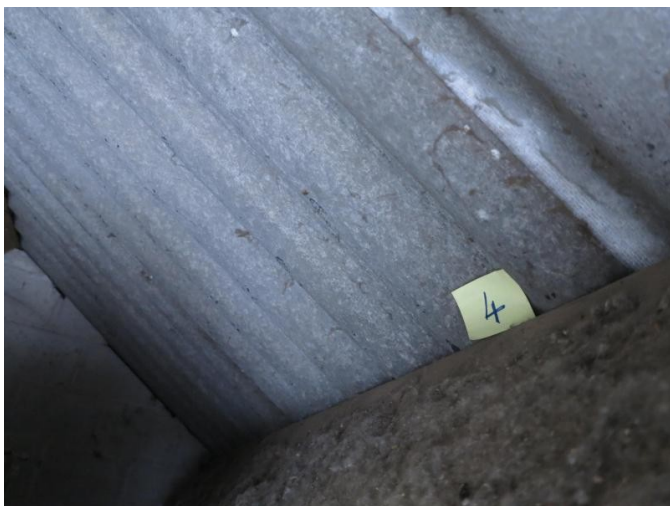
# Fiche 1: golfplaten

Geen asbest

Overzichtsfoto

Detailfoto

Beschrijving	golfplaten
Omgeving	Grenst aan binnen- en buitenlucht
Primaire drager	Schuin dak
Bindmiddel van materiaal	Cement
Gebondenheid op basis van bindmiddel	Hecht
Hoeveelheid (oppervlakte - aantal)	• 23,00 m <sup>2</sup> - 1 stuk
Totale oppervlakte	23,00 m <sup>2</sup>
Identificatiemethode	Vaststelling met monsternamen
Destructieve handeling voor identificatie	Nee
