Asbestinventarisatetest

Landbouwstraat 44B/17, 2845 Niel

Attestnummer : 20251101-000783.001

Zone 1: Hoofdgebouw

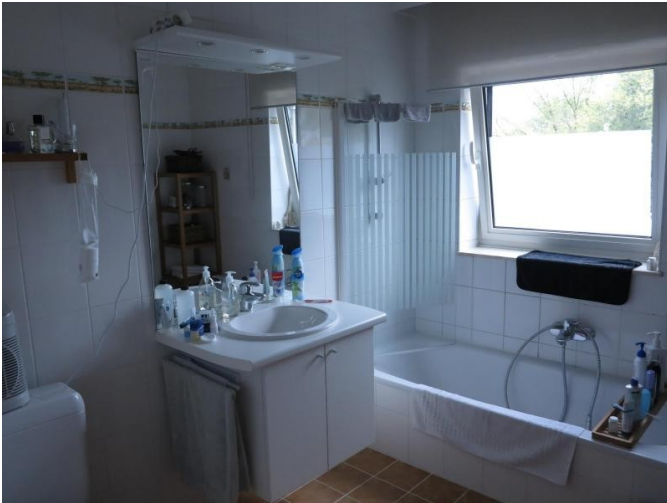
Vrije foto

De lijm van de faiencetegels is niet waarneembaar en dus niet inspecteerbaar. De mogelijkheid bestaat dat deze lijm asbesthoudend is. Bij het verwijderen van de tegels wordt best een staal voor onderzoek genomen.

Identificatiemethode	Redelijk vermoeden
Primaire drager	Binnenwand
(Asbest)materiaal	In-situ afwerkingslagen - Lijm laag
Bindmiddel	Cement
Gebondenheid bindmiddel	Hecht

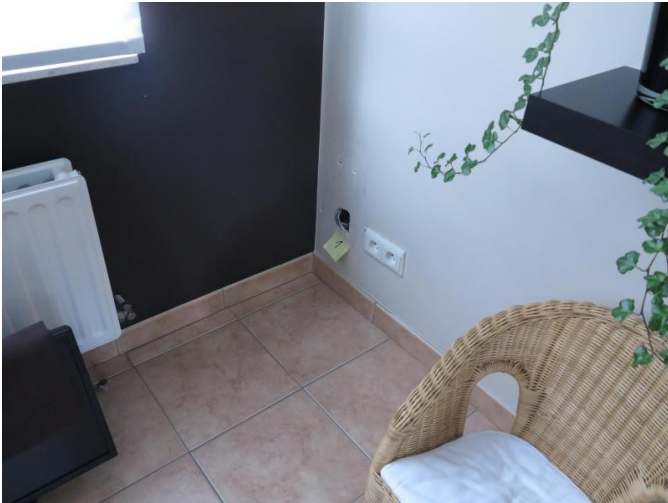
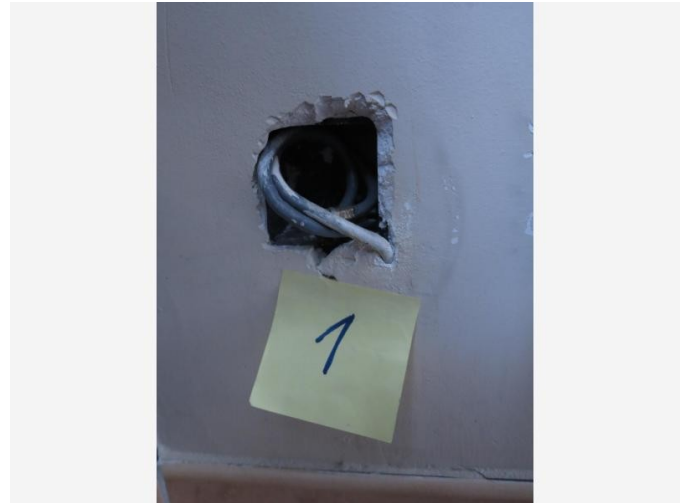
Fiche 2: Muren

Geen asbest

#	Type	Referentie	Resultaat
2.1	Mengmonster	1	Geen asbest

Beschrijving	Muren
Omgeving	Binnen
Primaire drager	Binnenwand
Bindmiddel van materiaal	Gips - kalk
Gebondenheid op basis van bindmiddel	Niet-hechtgebonden
Hoeveelheid (oppervlakte - dikte - aantal)	• 473,00 m ² - 1,00 cm - 1 stuk
Totaal volume	4,73 m ³
Identificatiemethode	Vaststelling met monstername
Destructieve handeling voor identificatie	Nee
