**Verslag huishoudelijke elektrische installatie op laagspanning en zeer lage spanning****Algemeen:**

Referentie: 011-20260609-02	Datum controle: 09/06/2026
Keurder: 011

Eigenaar: Onbekend	EAN-code: 541449500000662139
Adres installatie: Antwerpse Steenweg 146, 2620 - Hemiksem	Nummer teller(s): 1SAG3200482925
Distributienetbeheerder installatie: Fluvius	
Datum uitvoering installatie:	<input type="checkbox"/> Vóór 01/10/1981 <input checked="" type="checkbox"/> Tussen 01/10/1981 en 01/06/2020 <input type="checkbox"/> Vanaf 01/06/2020
Type:	<input checked="" type="checkbox"/> Woonenheid <input type="checkbox"/> Niet-huishoudelijk <input type="checkbox"/> PV <input type="checkbox"/> Batterij <input type="checkbox"/> Laadpaal

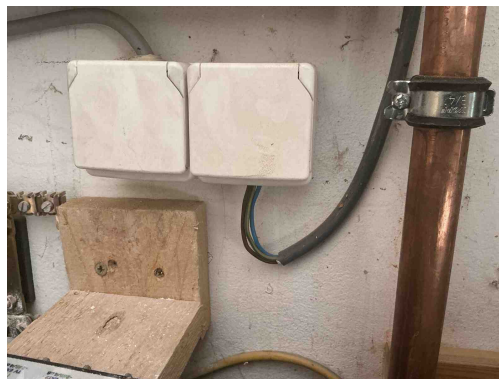
C21 - Het gebruik van geleiders van het type VOB, zonder bijkomende afscherming is niet toegestaan (Boek 1: 5.2.9.6).

Opmerking: Oa bord 1, berging

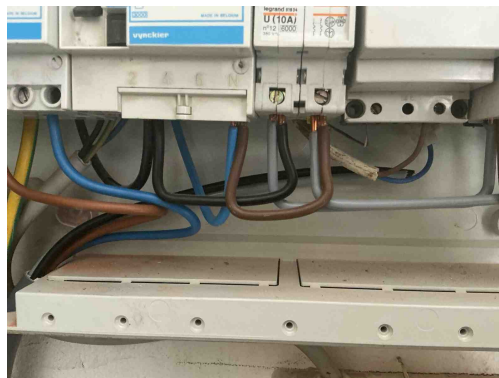
C19 - In de desbetreffende kring wordt de nulgeleider verdeeld en een geleider is met de blauwe kleur gekenmerkt maar deze laatste is niet als nulgeleider gebruikt (Boek 1: 5.1.6.2).

Opmerking: Oa bord 1

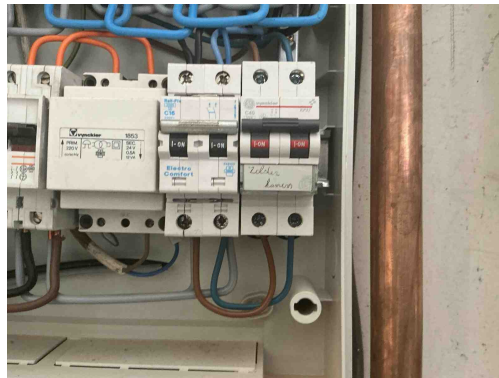
C07 - Stroombanen uitgevoerd door middel van parallel verbonden leidingen hebben niet dezelfde kenmerken zoals type, sectie, lengte, plaatsingswijze (Boek 1: 4.4.3.4).

Opmerking: Oa bord 1
