# Asbestinventarisatietest

Ninovesteenweg 4/1, 9320 Aalst

Attestnummer : **20240821-000301.000**

Uitgegeven op : **21.08.2024**

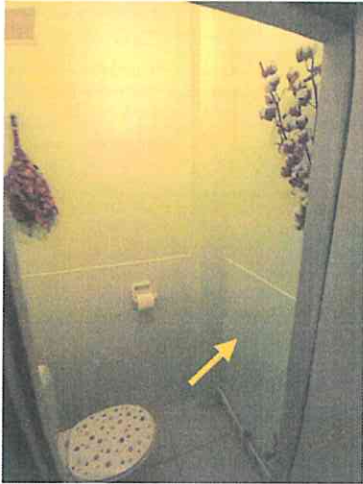
## Fiche 1: faïence lijm.

In uitzonderlijke gevallen kan de lijm waarmee deze zijn vastgehecht asbesthoudend zijn. Gezien het een nietdestructief

onderzoek betreft, werd er geen staal genomen. Bij afbraak van deze tegels, is het aangewezen deze lijm laag te laten analyseren op de aanwezigheid van asbest.

In het inspectieprotocol is een monstername van tegellijm verplicht om dit te identificeren als niet-asbesthoudend. Er waren geen facturen ter beschikking die bevestigen dat de tegels na 2001 waren geplaatst. Er waren geen bestaande beschadigingen aan de wandtegels om de lijm voldoende te kunnen inspecteren. Om dit af te toetsen is het aangewezen om bij eventuele renovatiewerken aan de tegels verder onderzoek/staalname te laten uitvoeren ter controle.

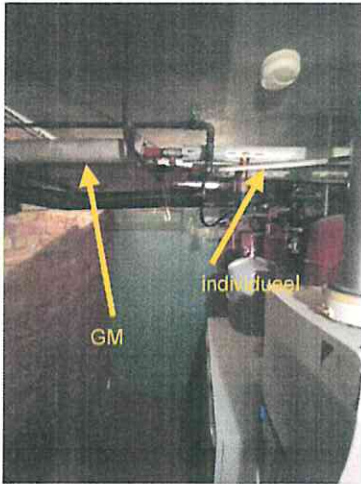
## Fiche 2: leiding isolatie stook lokaal

de leidingen rond de ketel die bij het appartement behoort bevat geen isolatie. de leidingen die samen komen en gemeenschappelijke zijn bevatten wel kalk isolatie. Deze zullen extra bemonsterd moeten worden volgens de richtlijnen uit het inspectieprotocol. bij inspcetie van de gemeenschappelijke delen.

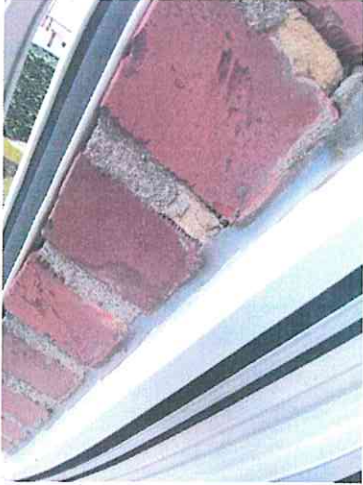
## Fiche 3: mastiek ramen

De mastiek werd gecontroleerd en als niet-asbesthoudend beschouwd. (zacht en elastisch)

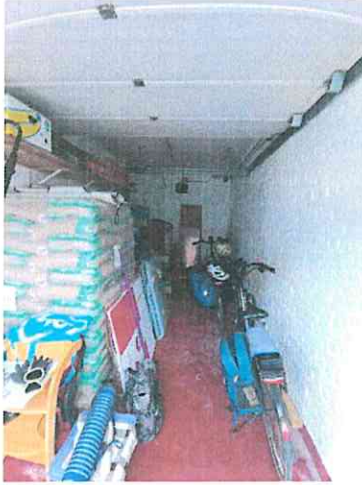
## Fiche 4: garage

de garage heeft geen verdachte asbest toepassingen.

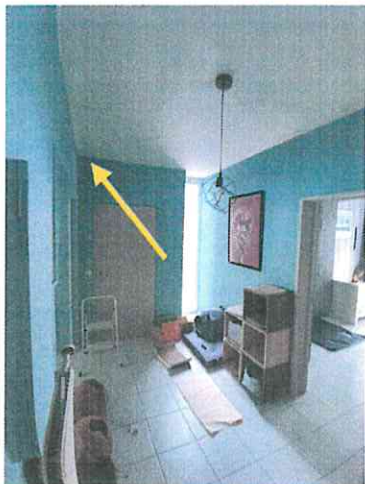
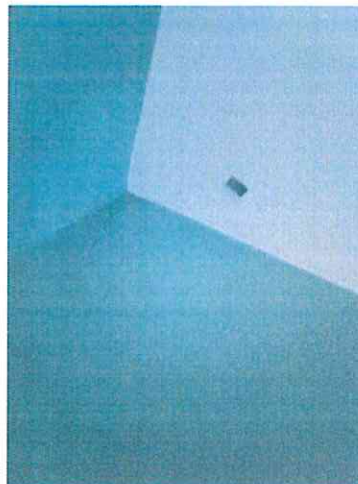
## Fiche 5: plafondpleister

Geen asbest

#	Type	Referentie	Resultaat
5.1	Mengmonster	02	Geen asbest

Beschrijving	plafondpleister
Omgeving	Binnen
Primaire drager	Plafond
Bindmiddel van materiaal	Gips - kalk
Gebondenheid op basis van bindmiddel	Niet-hechtgebonden
Hoeveelheid (oppervlakte - dikte - aantal)	• 100,00 m <sup>2</sup> - 0,98 cm - 1 stuk
Totaal volume	0,98 m <sup>3</sup>
Identificatiemethode	Vaststelling met monstername
Destructieve handeling voor identificatie	Nee
Opmerking	<p>Volgens het inspectieprotocol is een monstername van het pleisterwerk verplicht om dit te identificeren als niet-asbesthoudend.</p> <p>Locatie staalnames: individuele ruimte: slaapkamer / natte ruimte: keuken / stookplaats: gemeenschappelijk / traphal:inkom</p> <p>De vermelde oppervlaktes en volumes betreffen een bereedeneerde schatting. Er worden geen rechten verleend aan deze oppervlaktes/volumes. De dikte is een schatting die voorkomt uit de monsterplaatsen en is daarom niet altijd representatief.</p>

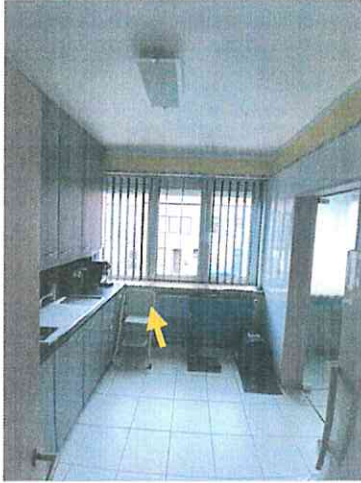
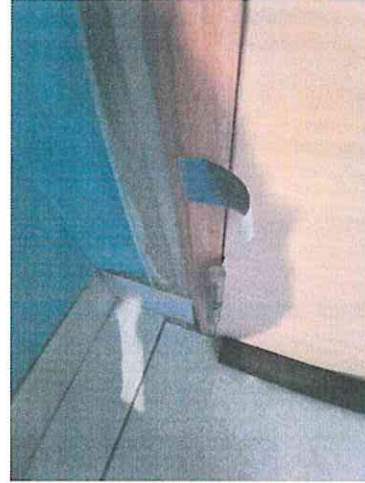
## Fiche 6: muurpleister

Geen asbest

#	Type	Referentie	Resultaat
6.1	Mengmonster	01	Geen asbest

Beschrijving	muurpleister
Omgeving	Binnen
Primaire drager	Binnenwand
Bindmiddel van materiaal	Gips - kalk
Gebondenheid op basis van bindmiddel	Niet-hechtgebonden
Hoeveelheid (oppervlakte - dikte - aantal)	• 100,00 m <sup>2</sup> - 1,00 cm - 1 stuk
Totaal volume	1,00 m <sup>3</sup>
Identificatiemethode	Vaststelling met monstername
Destructieve handeling voor identificatie	Nee
Opmerking	<p>Volgens het inspectieprotocol is een monstername van het pleisterwerk verplicht om dit te identificeren als niet-asbesthoudend.</p> <p>Locatie staalnames: individuele ruimte: slaapkamer / natte ruimte: keuken / stookplaats: gemeenschappelijk/ traphal: inkom</p> <p>De vermelde oppervlaktes en volumes betreffen een bereedeneerde schatting. Er worden geen rechten verleend aan deze oppervlaktes/volumes. De dikte is een schatting die voorkomt uit de monsterplaatsen en is daarom niet altijd representatief.</p>
