**Verslag huishoudelijke elektrische installatie op laagspanning en zeer lage spanning****Algemeen:**

| Referentie: <b>007-20260703-01</b> | Datum controle: <b>03/07/2026</b> |

| Adres installatie: | <b>Weg naar As 65, 3660 - Oudsbergen</b> | Nummer teller(s): | <b>1sag3100737547</b> |

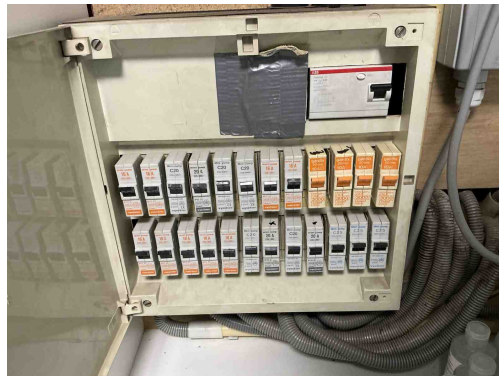
**B17** - De voedingsspanning is niet op elk bord vermeld (Boek 1: 3.1.3.3).

**B18** - Het volgnummer is niet op elk bord vermeld (Boek 1: 3.1.3.3).

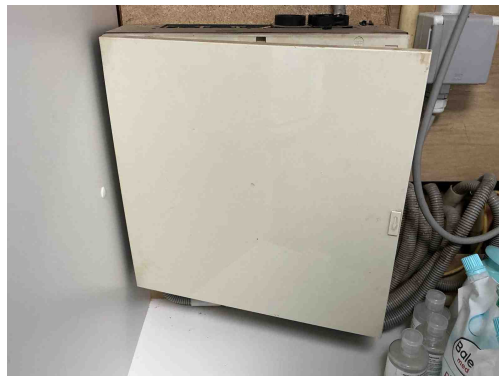
**B17** - De voedingsspanning is niet op elk bord vermeld (Boek 1: 3.1.3.3).

**B18** - Het volgnummer is niet op elk bord vermeld (Boek 1: 3.1.3.3).

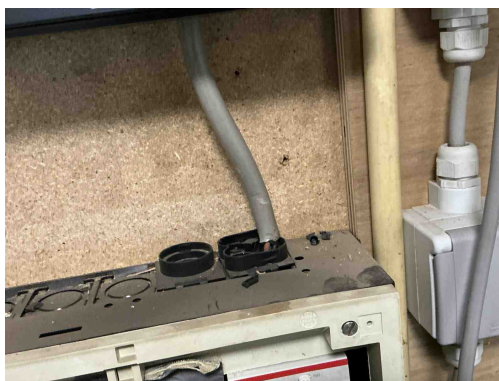
**C21** - Het gebruik van geleiders van het type VOB, zonder bijkomende afscherming is niet toegestaan (Boek 1: 5.2.9.6).

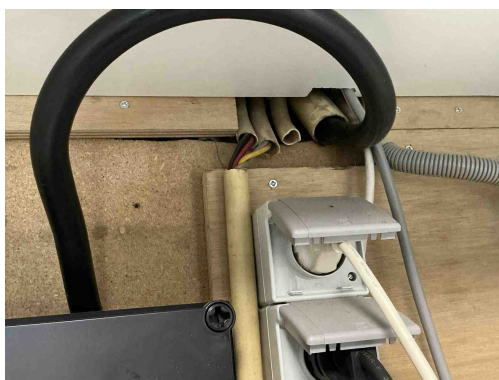
**C21** - Het gebruik van geleiders van het type VOB, zonder bijkomende afscherming is niet toegestaan (Boek 1: 5.2.9.6).

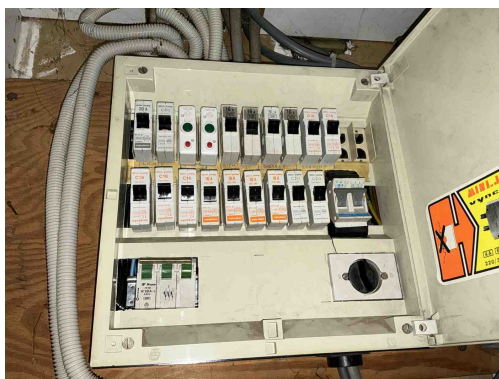
**B06** - Het elektrisch verdeelbord heeft niet de minimale beschermingsgraad IPXX-B in een gewone ruimte (Boek 1: 4.2.2.3).

**T23** - Het elektrisch materiaal is beschadigd. (Boek 1: 1.4.1.3).

*Opmerking: Oa verdeelbord*

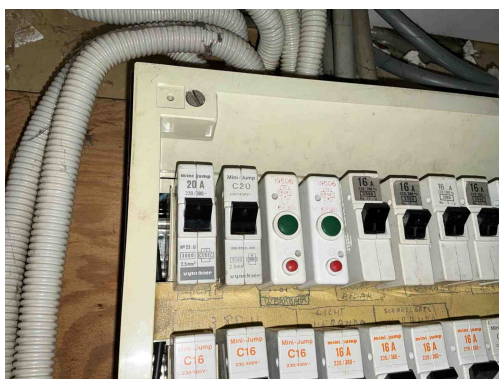
**D08** - De nodige markeringen op de beveiligingstoestellen ontbreken of zijn onleesbaar (Boek 1: 5.3.5.5).

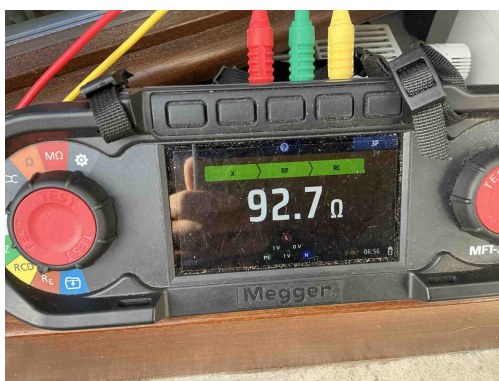
| Spreidingsweerstand van de aardverbinding: | <b>92,7 Ω</b> | Meetmethode: | <b>RE</b> |

**A05** - De waarde van de spreidingsweerstand van de aardverbinding is te hoog (Boek 1: 5.4.2).
