**Verslag huishoudelijke elektrische installatie op laagspanning en zeer lage spanning****Algemeen:**

Referentie: 006-20260601-02	Datum controle: 01/06/2026
Keurder: 006

Eigenaar: Van Kimmenade Bart - Van Helmond Nicky	EAN-code: 541449206000186482
Adres installatie: Lozenweg 71, 3930 - Hamont	Nummer teller(s): 1lgz0581497873
	Distributienetbeheerder installatie: Fluvius
Datum uitvoering installatie:	<input type="checkbox"/> Vóór 01/10/1981 <input checked="" type="checkbox"/> Tussen 01/10/1981 en 01/06/2020 <input type="checkbox"/> Vanaf 01/06/2020
Type:	<input checked="" type="checkbox"/> Wooneenheid <input type="checkbox"/> Niet-huishoudelijk <input type="checkbox"/> PV <input type="checkbox"/> Batterij <input type="checkbox"/> Laadpaal

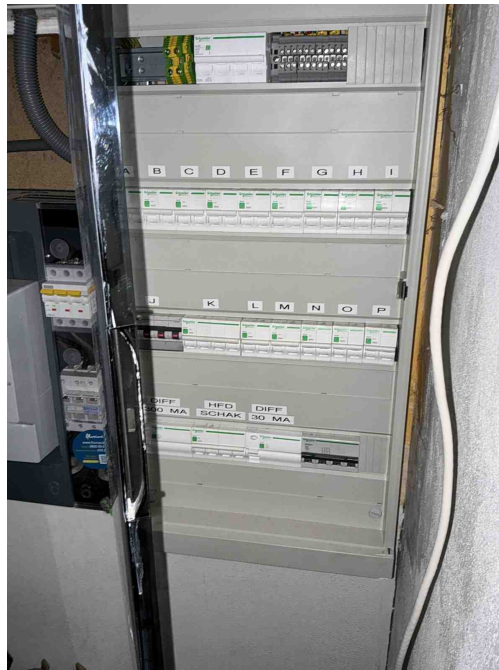
B06 - Het elektrisch verdeelbord heeft niet de minimale beschermingsgraad IPXX-B in een gewone ruimte (Boek 1: 4.2.2.3).
Opmerking: Bord1

B17 - De voedingsspanning is niet op elk bord vermeld (Boek 1: 3.1.3.3).
Opmerking: Bord1

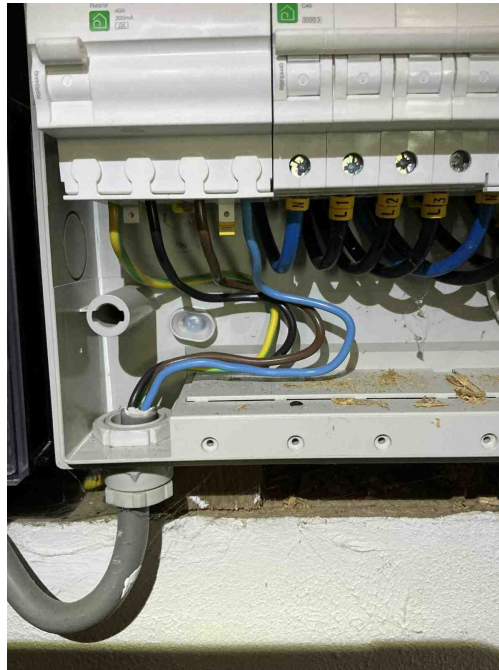
B34 - Het kabeltype van de meterbord verbinding aan de oorsprong van de installatie beantwoordt niet aan de minimale vereisten vastgelegd door de distributienet beheerder. (Boek1: 1.5 + SYNERGRID C1/107)

Opmerking: 3G6

C18 - Het gebruik van een geïsoleerde geleider met de geel/groene kleurencombinatie als actieve geleider is niet toegestaan (Boek 1: 5.1.6.2).

Opmerking: Meter bord verbinding

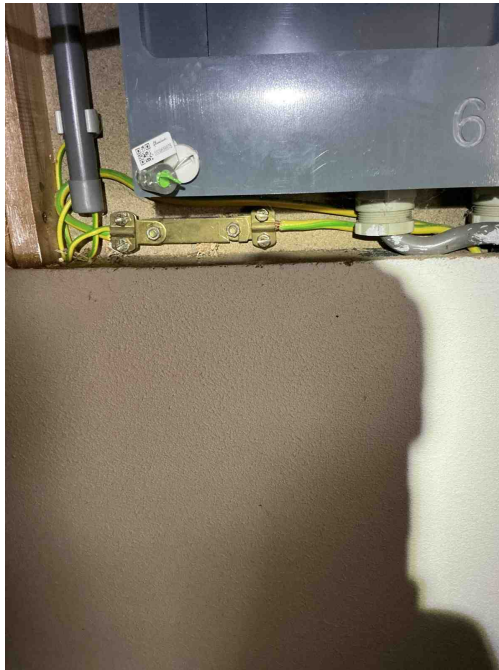
A11 - De aardingsonderbreker is niet op een normale manier bereikbaar (Boek 1: 5.4.3.5).
Opmerking: Niet te bereiken met tang.

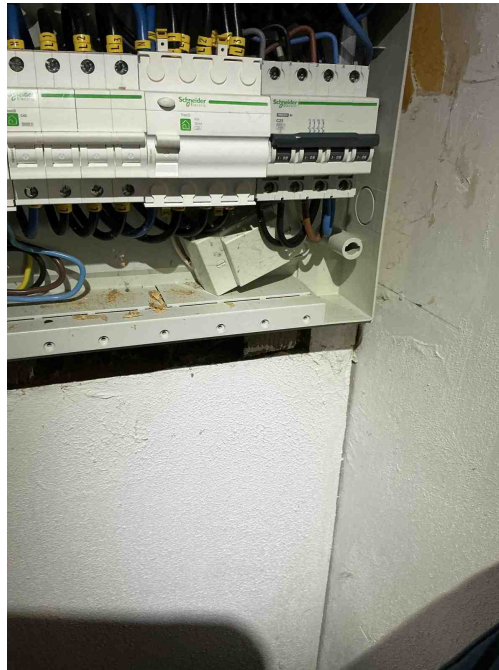
D25 - De verbindinginstallaties en/of de beveiligingstoestellen (veiligheden, vermogensschakelaars, differentieelstroombeveiligingsinrichtingen...) moeten op steunpanelen gegroepeerd en gemonteerd zijn in één of meer schakel- en verdeelborden. (Boek 1: 5.3.5.1)

Opmerking: Beltransfo

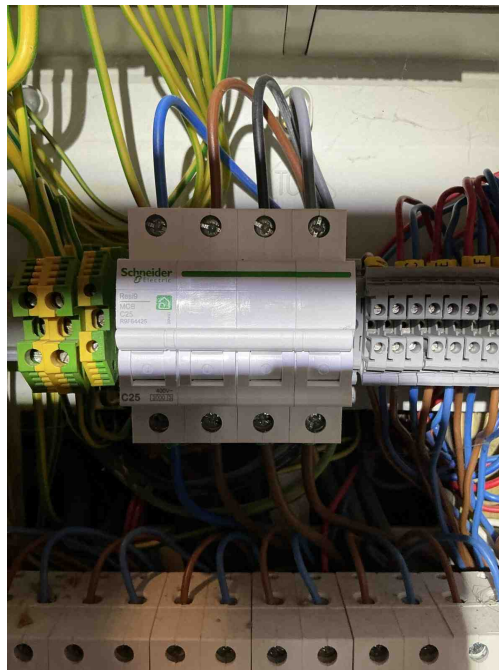
B04 - De aanduiding van de kringen, klemmen en/of schakelapparatuur ontbreekt, is onjuist of is onvolledig (Boek 1: 3.1.3.1/5.1.6.1).

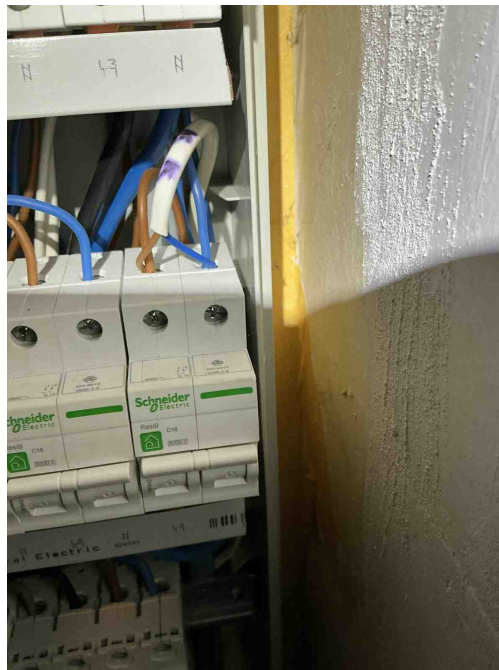
C07 - Stroombanen uitgevoerd door middel van parallel verbonden leidingen hebben niet dezelfde kenmerken zoals type, sectie, lengte, plaatsingswijze (Boek 1: 4.4.3.4).

Opmerking: Kring O

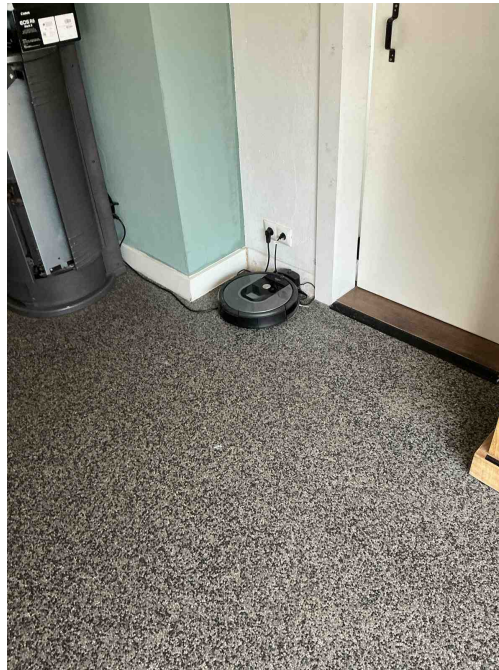
S07 - De situatieplannen stroken niet met de werkelijkheid (Boek 1: 3.1.2.1).

Opmerking: Schakelaar gang glvl ontbreekt, dimmer G2 ontbreekt, contactdozen woonkamer niet op schema,...

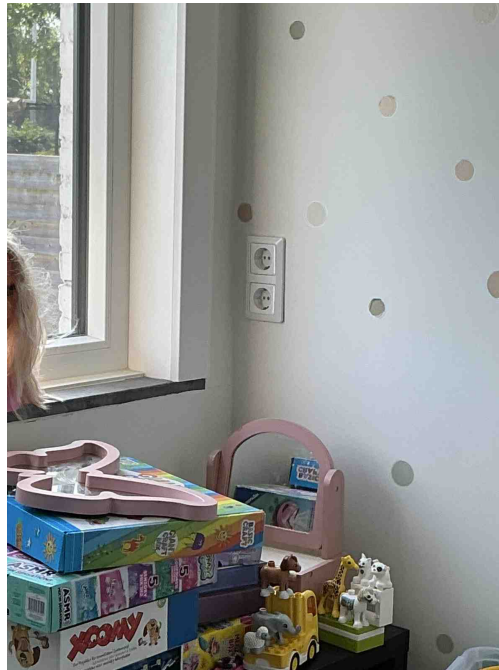
T03 - Contactdozen met randaarding zijn niet toegelaten in huishoudelijke installaties en in niet huishoudelijke installaties zonder BA4/BA5 personeel (Boek 1: 5.3.5.2).
Opmerking: Gang, kinderkamer, speelkamer

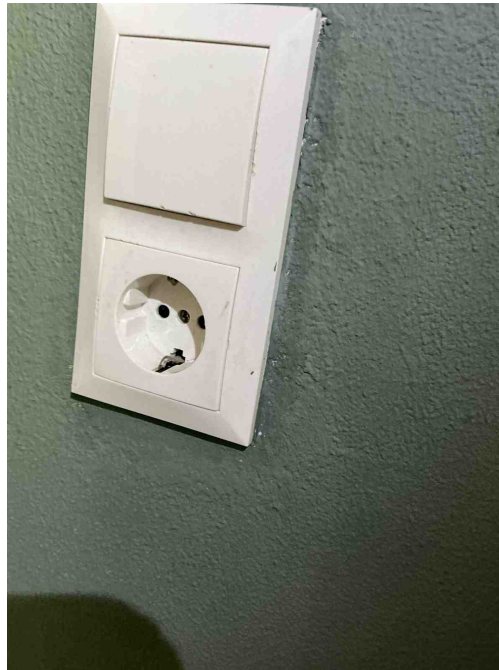
T03 - Contactdozen met randaarding zijn niet toegelaten in huishoudelijke installaties en in niet huishoudelijke installaties zonder BA4/BA5 personeel (Boek 1: 5.3.5.2).
Opmerking: Gang, kinderkamer, speelkamer

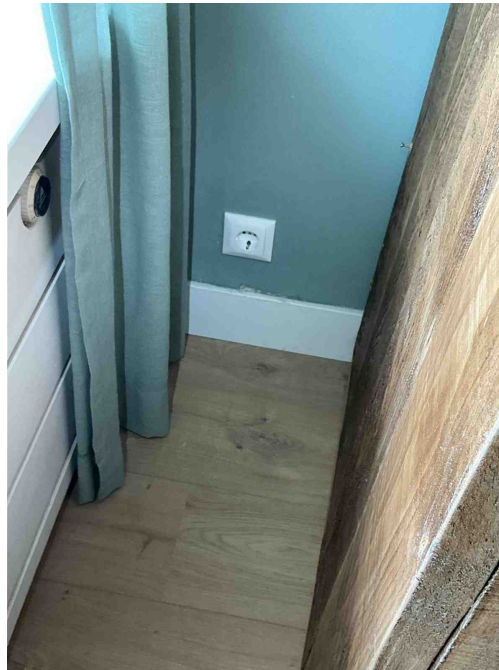
T03 - Contactdozen met randaarding zijn niet toegelaten in huishoudelijke installaties en in niet huishoudelijke installaties zonder BA4/BA5 personeel (Boek 1: 5.3.5.2).
Opmerking: Gang, kinderkamer, speelkamer

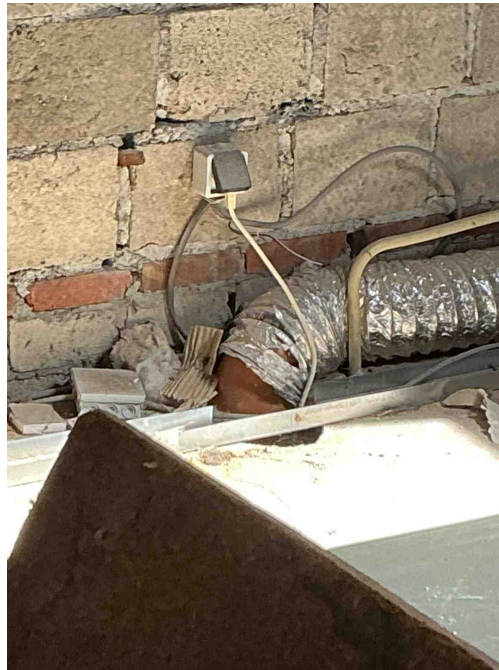
C21 - Het gebruik van geleiders van het type VOB, zonder bijkomende afscherming is niet toegestaan (Boek 1: 5.2.9.6).
Opmerking: Zolder

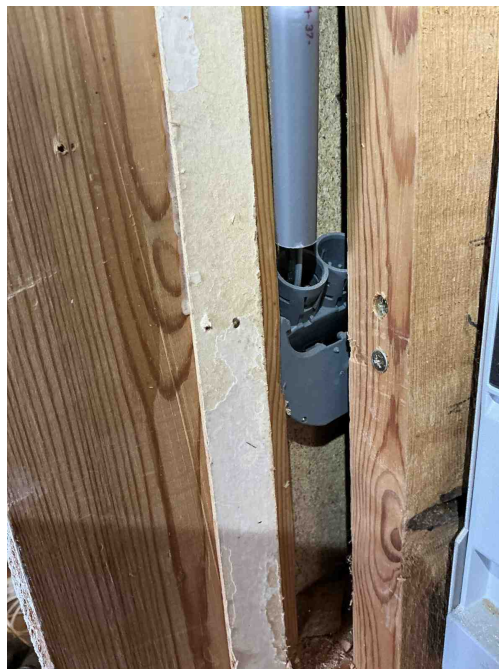
C21 - Het gebruik van geleiders van het type VOB, zonder bijkomende afscherming is niet toegestaan (Boek 1: 5.2.9.6).
Opmerking: Zolder

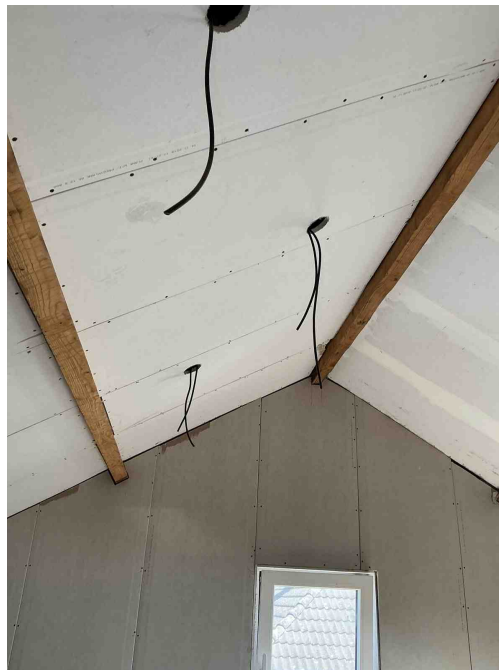
F09 - De afzonderlijk geïnstalleerde geïsoleerde geleiders en kabels in een constructieruimte, sierlijsten, plinten of lijsten uit brandbaar materiaal hebben niet ten minste het kenmerk F2 of ten minste de klasse Cca (Boek 1: 4.3.3.5, 5.2.7.3).

Opmerking: Zolder
