# Asbestinventarisatetest

Vlimmersebaan 106, 2310 Rijkevorsel

Attestnummer : 20230925-000069.000

Uitgegeven op : 25.09.2023

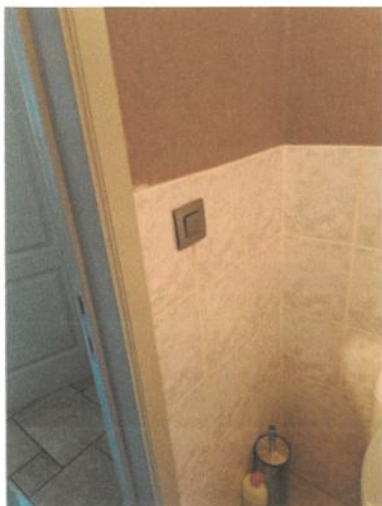
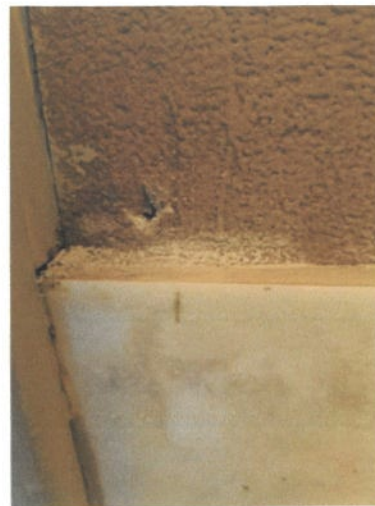
## Fiche 1: Bezetting muren

Geen asbest

Overzichtsfoto

Detailfoto

| Opmerking | Geen staal genomen van de bezetting plafond, overal afgewerkt.<br>Let op: hierachter kan nog oude bezetting zijn. |

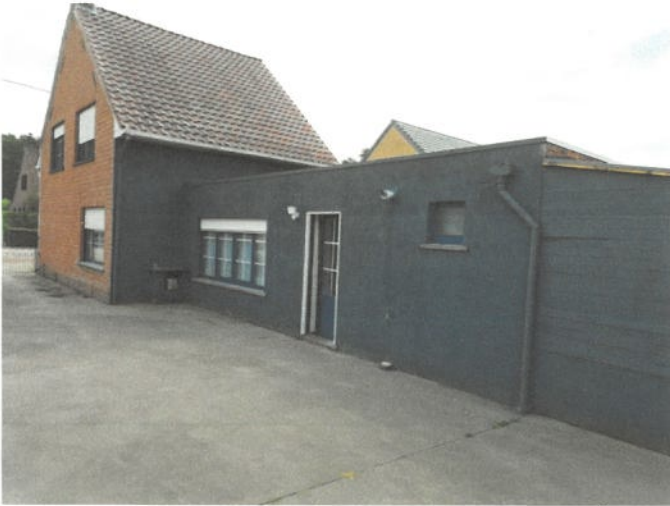
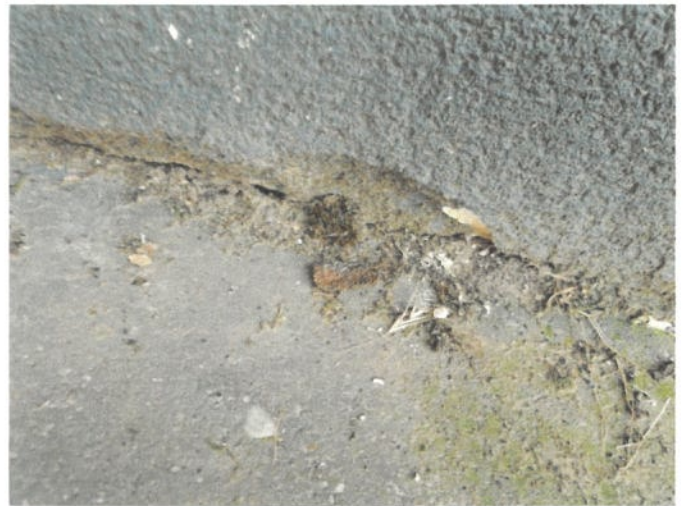
## Fiche 2: Crepi

Geen asbest

Overzichtsfoto

Detailfoto

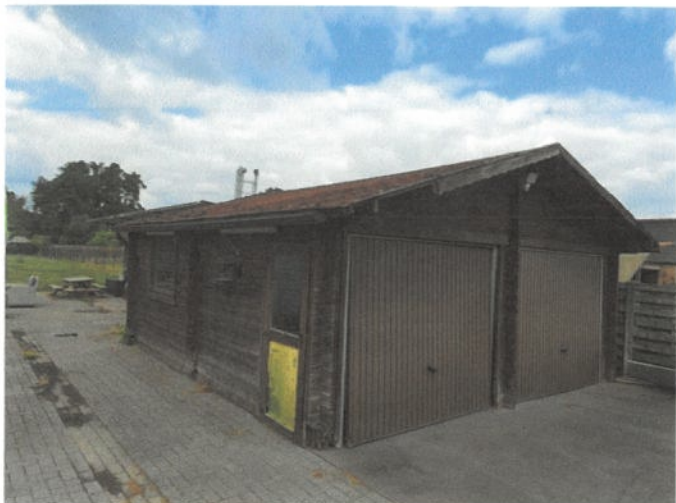
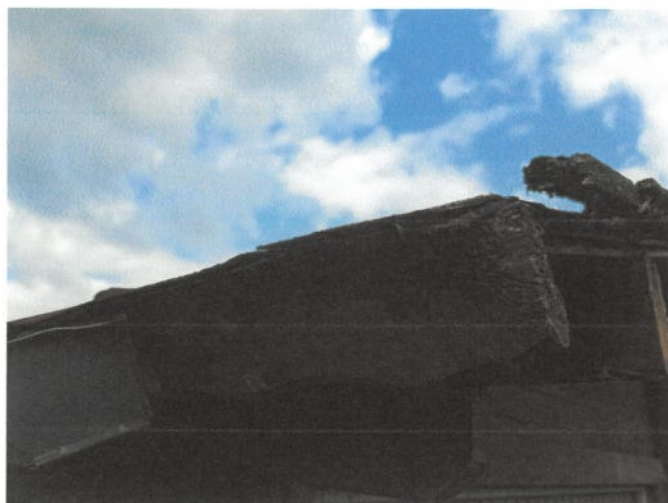
## Fiche 3: Roofing

Geen asbest

Overzichtsfoto

Detailfoto
