# Asbestinventarisatetest

Borgstraat 9, 2580 Putte

Attestnummer : 20230531-000370.000

Uitgegeven op : 31.05.2023

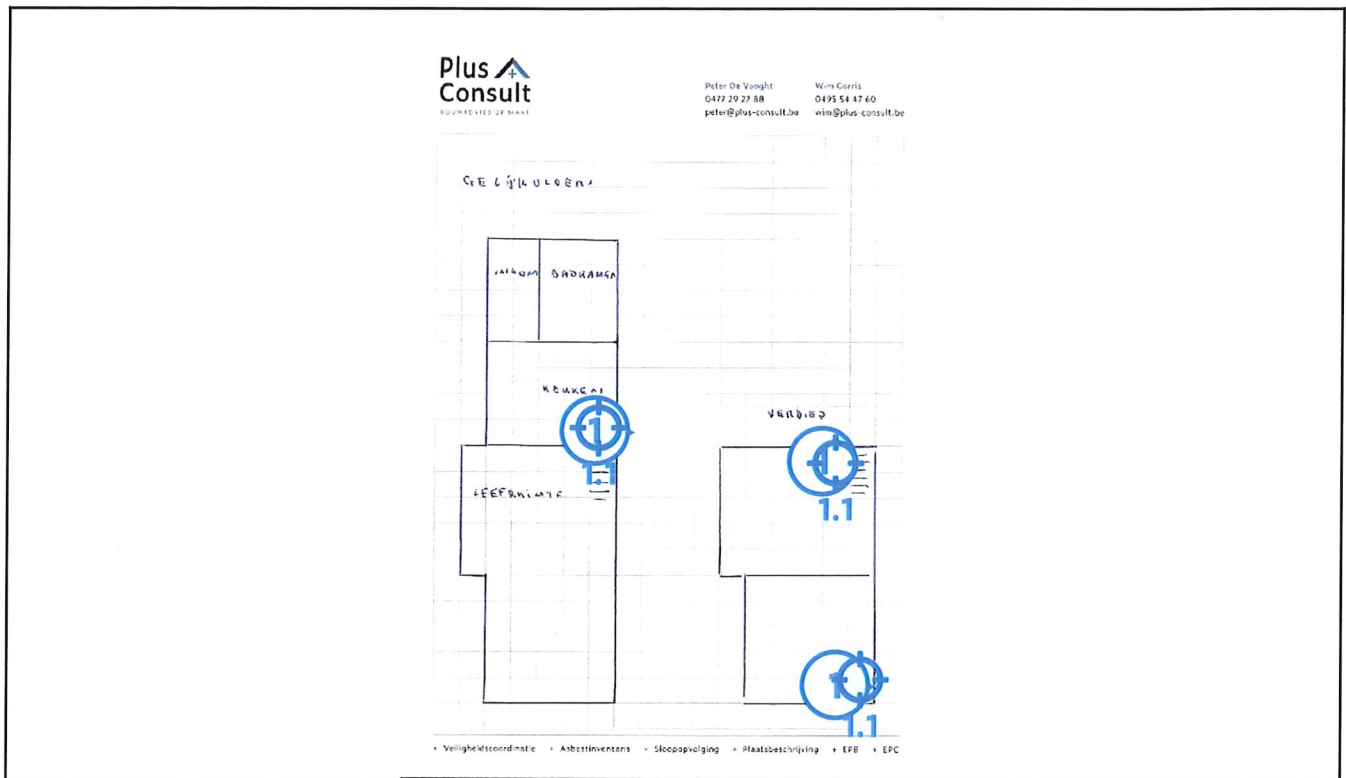
## Plan 1.1: plan

| Beschrijving | Type | Actie |
|---|---|---|
| 1. muur bepleistering | Geen asbest | - |
| 1.1 Code: m1 | Mengmonster | - |

Geen asbest

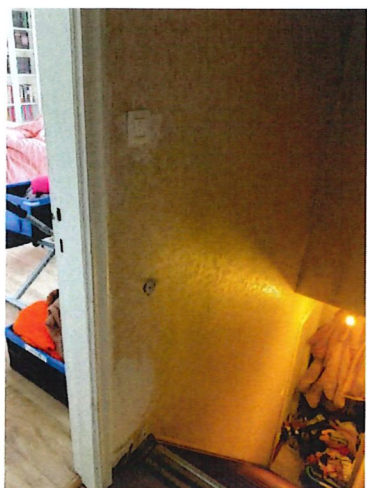
Overzichtsfoto

## Fiche 1: muur bepleistering

Geen asbest

| Beschrijving | muur bepleistering |
| Bindmiddel van materiaal | Gips - kalk |

| Gebondenheid op basis van bindmiddel | Niet-hechtgebonden |
| Hoeveelheid (oppervlakte - dikte - aantal) | • 410,00 m <sup>2</sup> - 0,01 cm - 1 stuk |
| Opmerking | alle plafonds in gyproc |

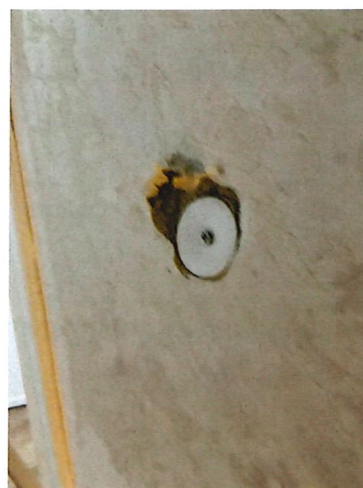
Detailfoto

| # | Type | Referentie | Resultaat |
|---|---|---|---|
| 1.1 | Mengmonster | m1 | Geen asbest |
