# Asbestinventarisatetest

Bosstraat 42, 2861 Sint-Katelijne-Waver

Attestnummer : **20260930-000007.000**

Uitgegeven op : **30.09.2026**

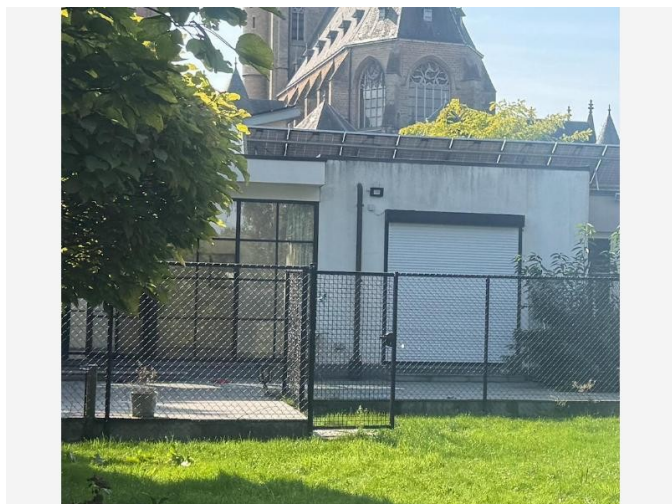
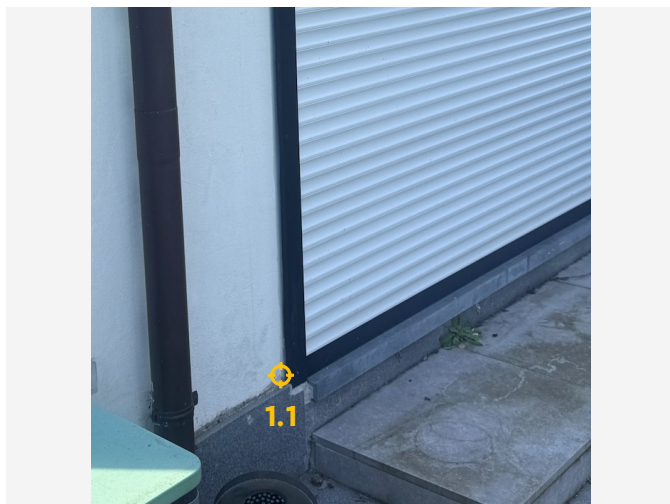
## Fiche 1: Crepi

Geen asbest

| # | Type | Referentie | Resultaat |
|---|---|---|---|
| 1.1 | Mengmonster | M02 | Geen asbest |

| Beschrijving | Crepi |
| Primaire drager | Wand buitenschil |
| Bindmiddel van materiaal | Gips - kalk |
| Gebondenheid op basis van bindmiddel | Niet-hechtgebonden |
| Hoeveelheid (oppervlakte - dikte - aantal) | • 12,00 m <sup>2</sup> - 3,00 cm - 1 stuk |

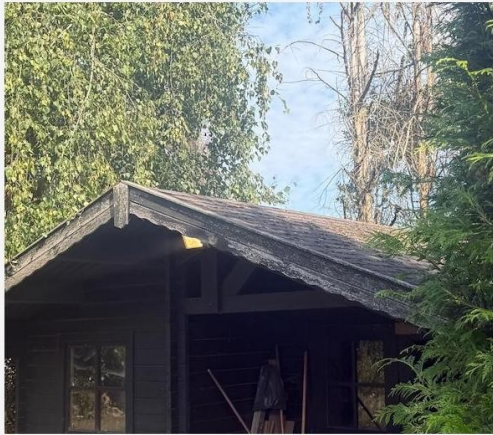
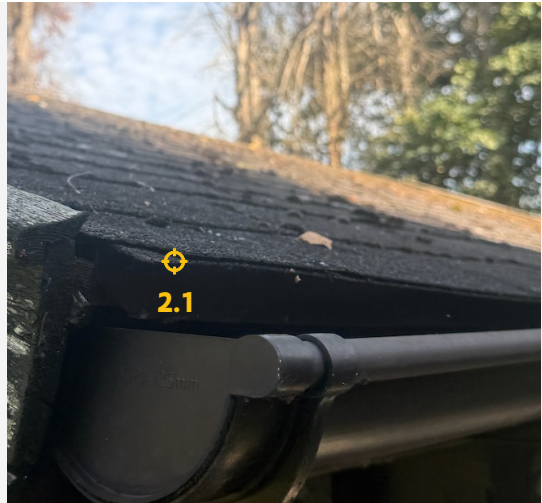
## Fiche 2: Shingle tuinhuis

Geen asbest

| # | Type | Referentie | Resultaat |
|---|---|---|---|
| 2.1 | Puntmonster | M03 | Geen asbest |

| Beschrijving | Shingle tuinhuis |
| Primaire drager | Schuin dak |
| Bindmiddel van materiaal | Bitumen (roofing, teer, asfalt) |
| Gebondenheid op basis van bindmiddel | Hecht |
| Hoeveelheid (oppervlakte - aantal) | • 8,00 m <sup>2</sup> - 1 stuk |

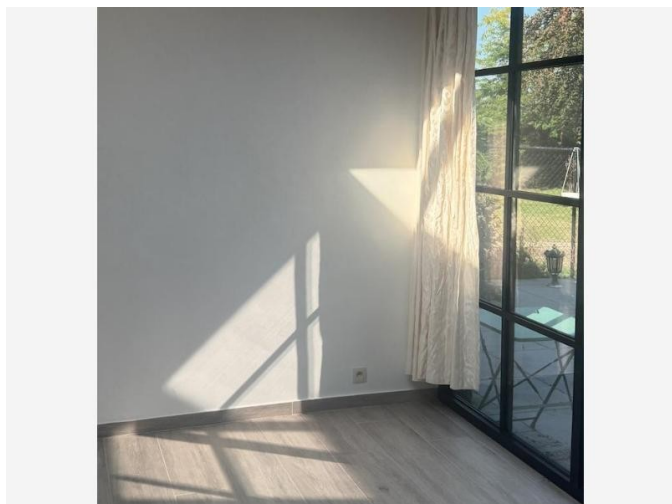
## Fiche 3: Pleister muren

Geen asbest

| # | Type | Referentie | Resultaat |
|---|---|---|---|
| 3.1 | Mengmonster | M01 | Geen asbest |

| Beschrijving | Pleister muren |
| Primaire drager | Binnenwand |
| Bindmiddel van materiaal | Gips - kalk |
| Gebondenheid op basis van bindmiddel | Niet-hechtgebonden |
| Hoeveelheid (oppervlakte - dikte - aantal) | • 200,00 m <sup>2</sup> - 3,00 cm - 1 stuk |

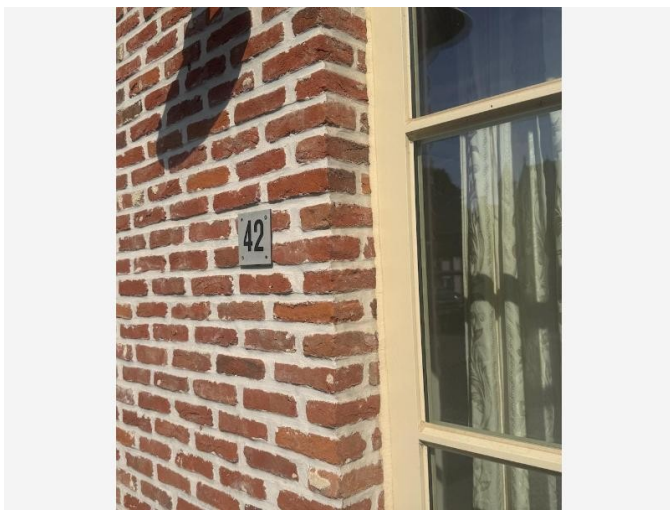
### Fiche 4: Mastiek

| Beschrijving | Notitie | Terug te vinden op plannen |
|---|---|---|
| Fiche 4: Mastiek | - | - |

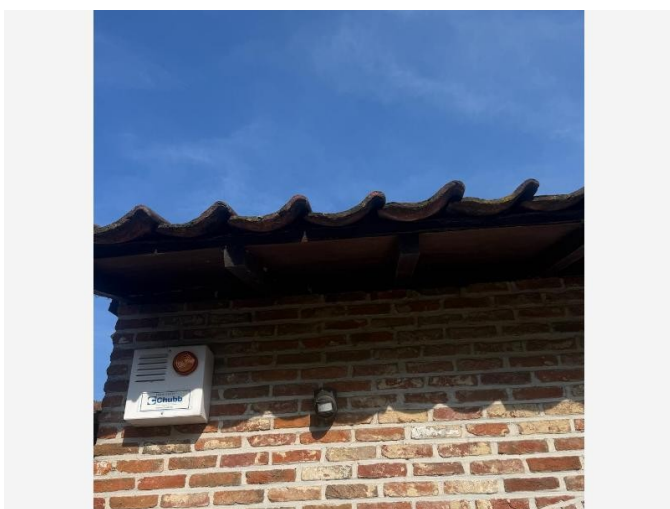
### Fiche 5: Onderdak

| Beschrijving | Notitie | Terug te vinden op plannen |
|---|---|---|
| Fiche 5: Onderdak | - | Plan 1.2: Gelijkvloers |
