**Verslag huishoudelijke elektrische installatie op laagspanning en zeer lage spanning****Algemeen:**

| Referentie: <b>011-20260818-04</b> | Datum controle: <b>18/08/2026</b> |

| Adres installatie: <b>Caputsteenstraat 47, 2800 - Mechelen</b> | Nummer teller(s): <b>1SAG3100554753</b> |

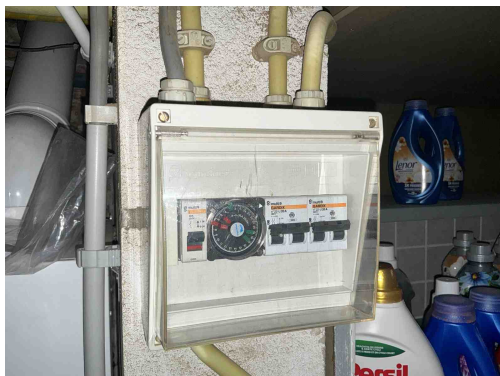
**B04** - De aanduiding van de kringen, klemmen en/of schakelapparatuur ontbreekt, is onjuist of is onvolledig (Boek 1: 3.1.3.1/5.1.6.1).

*Opmerking: Oa bord 1 en 2 en 3*

**B17** - De voedingsspanning is niet op elk bord vermeld (Boek 1: 3.1.3.3).

*Opmerking: Oa bord 3*

| Aarding | |
|---|---|
| <b>B04</b> | De aanduiding van de kringen, klemmen en/of schakelapparatuur ontbreekt, is onjuist of is onvolledig (Boek 1: 3.1.3.1/5.1.6.1).<br><i>Opmerking: Oa bord 1 en 2 en 2</i> |
| <b>B17</b> | De voedingsspanning is niet op elk bord vermeld (Boek 1: 3.1.3.3).<br><i>Opmerking: Oa bord 3</i> |

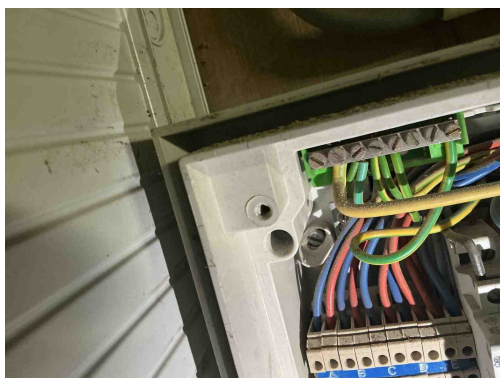
**T21** - Het elektrisch materieel is niet geplaatst volgens de voorschriften van de fabrikant/ regels van goed vakmanschap . (Boek 1: 1.4.1.3)

*Opmerking: Oa meer dan 2 geleiders in 1 klem, ophangvijzen bord 1 en 2*

| Aarding | |
|---|---|
| <b>T21</b> | Het elektrisch materieel is niet geplaatst volgens de voorschriften van de fabrikant/ regels van goed vakmanschap . (Boek 1: 1.4.1.3)<br><i>Opmerking: Oa meer dan 2 geleiders in 1 klem, ophangvijzen bord 1 en 2</i> |

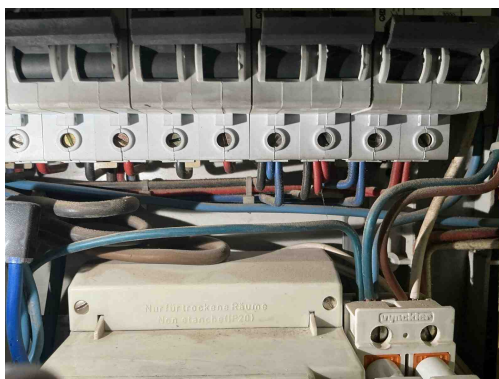
**T21** - Het elektrisch materieel is niet geplaatst volgens de voorschriften van de fabrikant/ regels van goed vakmanschap . (Boek 1: 1.4.1.3)

*Opmerking: Oa meer dan 2 geleiders in 1 klem, ophangvijzen bord 1 en 2*

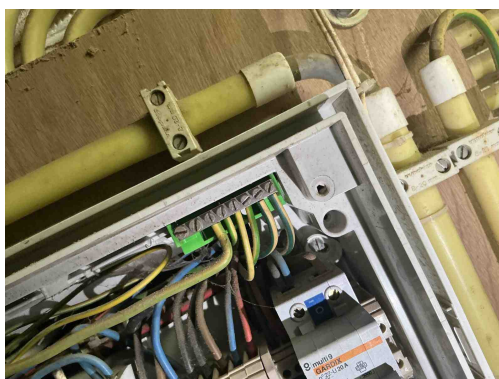
**T21** - Het elektrisch materieel is niet geplaatst volgens de voorschriften van de fabrikant/ regels van goed vakmanschap . (Boek 1: 1.4.1.3)

*Opmerking: Oa meer dan 2 geleiders in 1 klem, ophangvijzen bord 1 en 2*

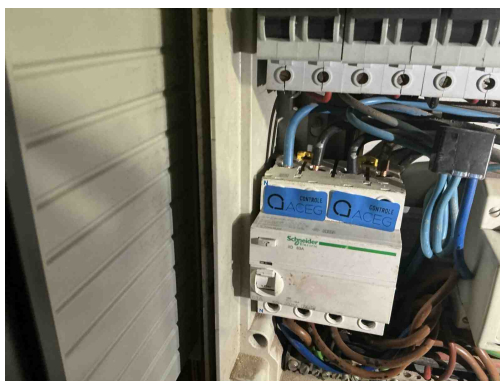
**D04** - De hoofddifferentieelstroominrichting is niet verzegelbaar (Boek 1: 4.2.4.3).

| Aarding | |
|---|---|
| <b>D04</b> | De hoofddifferentieelstroominrichting is niet verzegelbaar (Boek 1: 4.2.4.3). |

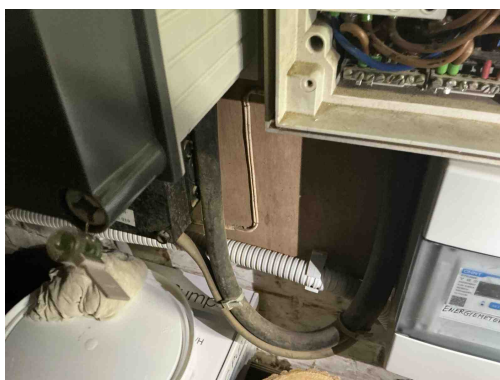
**B34** - Het kabeltype van de meterbord verbinding aan de oorsprong van de installatie beantwoordt niet aan de minimale vereisten vastgelegd door de distributienet beheerder. (Boek1: 1.5 + SYNERGRID C1/107)  
*Opmerking: Oa EXVB*

| Aarding | |
|---|---|
| <b>B34</b> | Het kabeltype van de meterbord verbinding aan de oorsprong van de installatie beantwoordt niet aan de minimale vereisten vastgelegd door de distributienet beheerder. (Boek1: 1.5 + SYNERGRID C1/107)<br><i>Opmerking: Oa EXVB</i> |

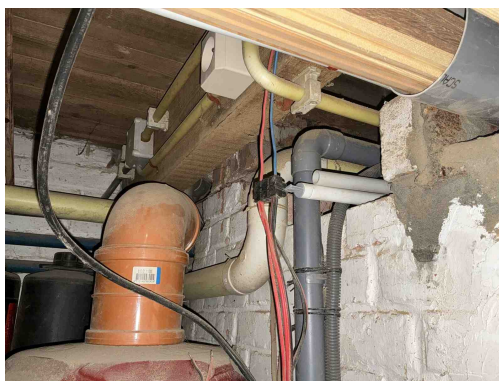
**C26** - De verbindingen zijn niet gebeurd in borden, in aftakdozen, aan de klemmen van contactdozen, schakelaars of in de verlichtingstoestellen (Boek 1: 5.2.6.1).

*Opmerking: Oa kelder*

**C35** - Er zijn doorverbindingen gemaakt met lusterklemmen; er kon niet aangetoond worden dat deze klemmen geschikt zijn voor de aanwezige spanning, stroom en draadsectie en dat ze "CE" zijn (Boek 1: 1.4.2.1.).

**C21** - Het gebruik van geleiders van het type VOB, zonder bijkomende afscherming is niet toegestaan (Boek 1: 5.2.9.6).

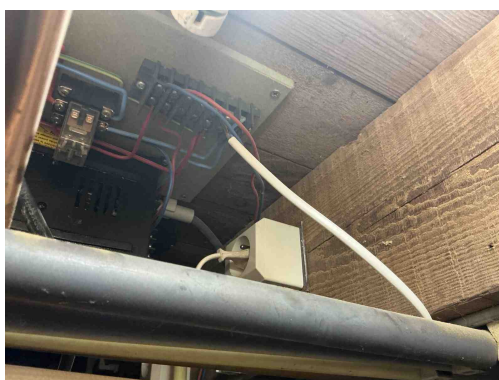
**C38** - Het gebruikte kabeltype (snoerkabel) voldoet niet aan de specificaties die van toepassing zijn op voedingsleidingen voor vaste installatie (Boek 1: 1.4.2.1, 5.2.6.2).

*Opmerking: Oa kelder*

**C35** - Er zijn doorverbindingen gemaakt met lusterklemmen; er kon niet aangetoond worden dat deze klemmen geschikt zijn voor de aanwezige spanning, stroom en draadsectie en dat ze "CE" zijn (Boek 1: 1.4.2.1.).

**C21** - Het gebruik van geleiders van het type VOB, zonder bijkomende afscherming is niet toegestaan (Boek 1: 5.2.9.6).

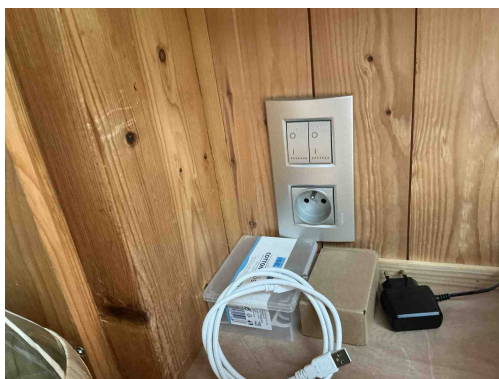
**A16** - Er is geen continuïteit van de beschermingsgeleider van de contactdoos (Boek 1: 5.4.3.4).  
*Opmerking: Oa eetkamer , hal*

| Aarding | |
|---|---|
| <b>A16</b> | Er is geen continuïteit van de beschermingsgeleider van de contactdoos (Boek 1: 5.4.3.4).<br><i>Opmerking: Oa eetkamer , hal</i> |

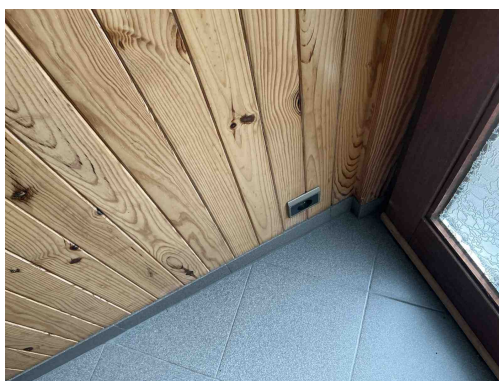
**A16** - Er is geen continuïteit van de beschermingsgeleider van de contactdoos (Boek 1: 5.4.3.4).  
*Opmerking: Oa eetkamer , hal*
