Asbestinventarisatetest

Nieuwdreef 119/29, 2170 Antwerpen

Attestnummer : **20251021-000524.000**

Zone 1: Appartement

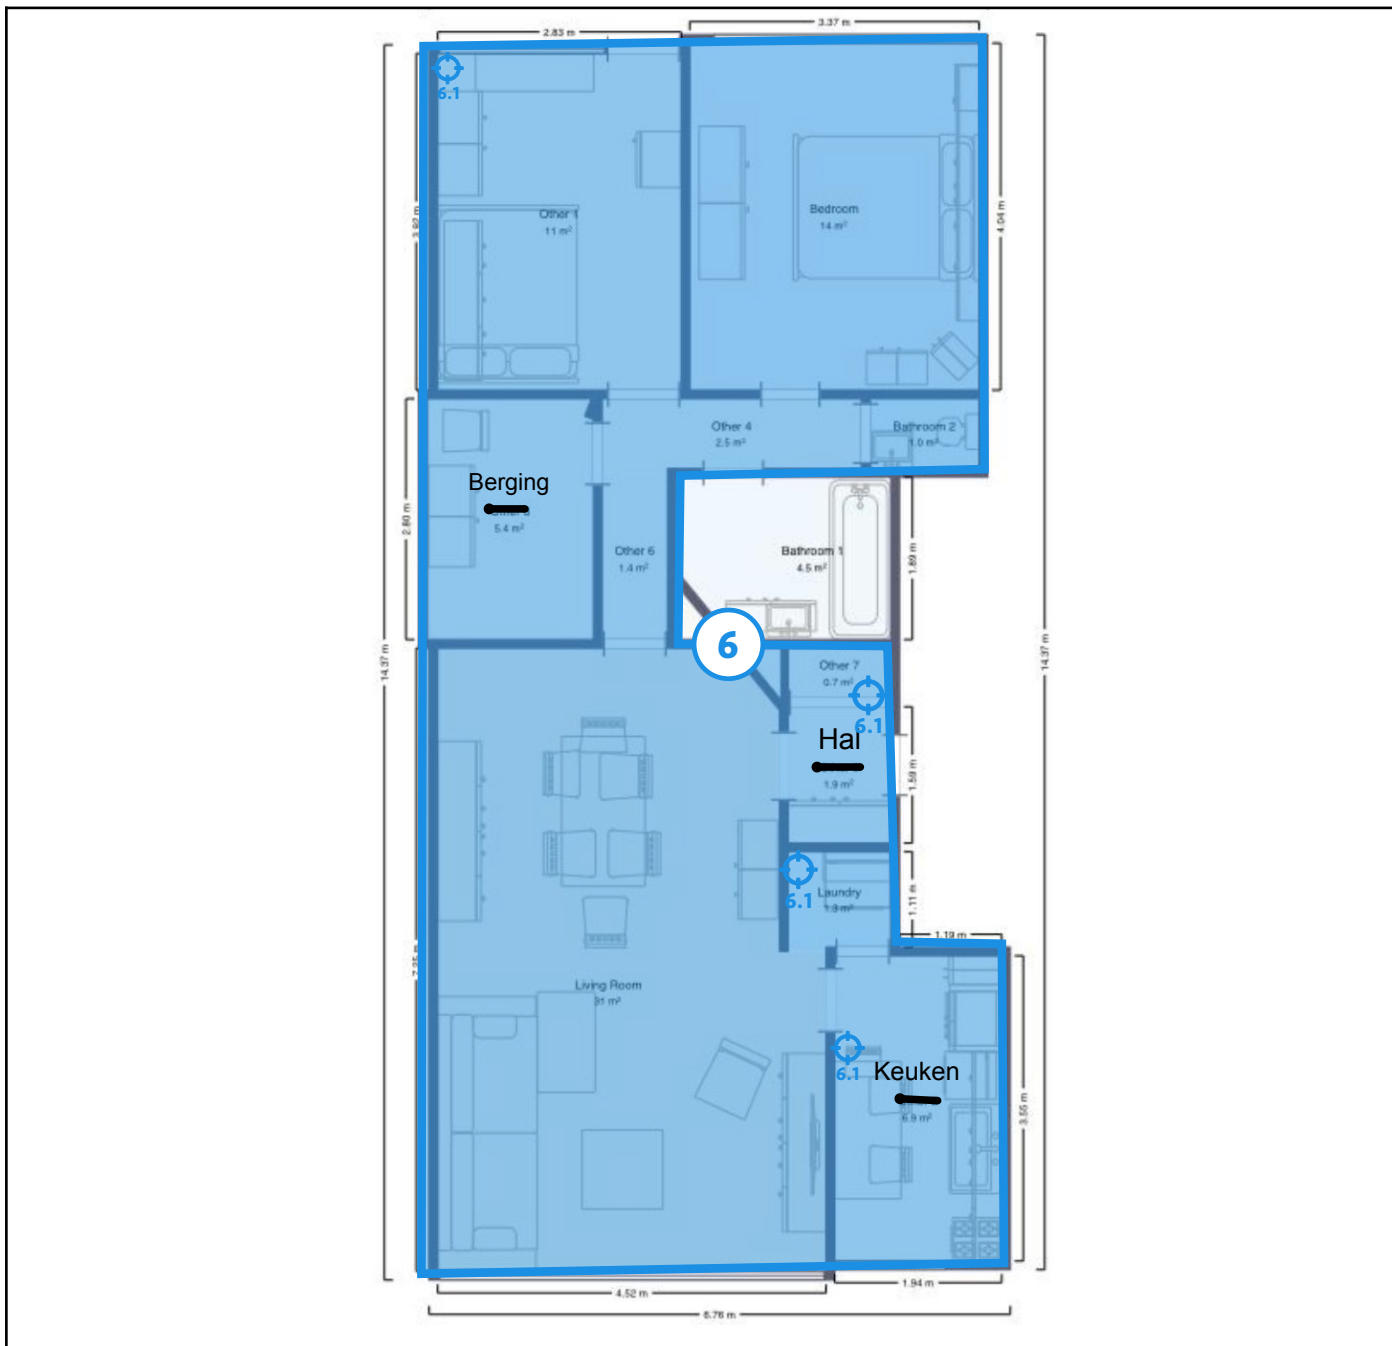
Plan 1.2: Pleisterwerk plafond

Beschrijving	Type	Actie
6. Pleisterwerk plafond	Geen asbest	-
6.1 Code: Mmo2	Mengmonster	-

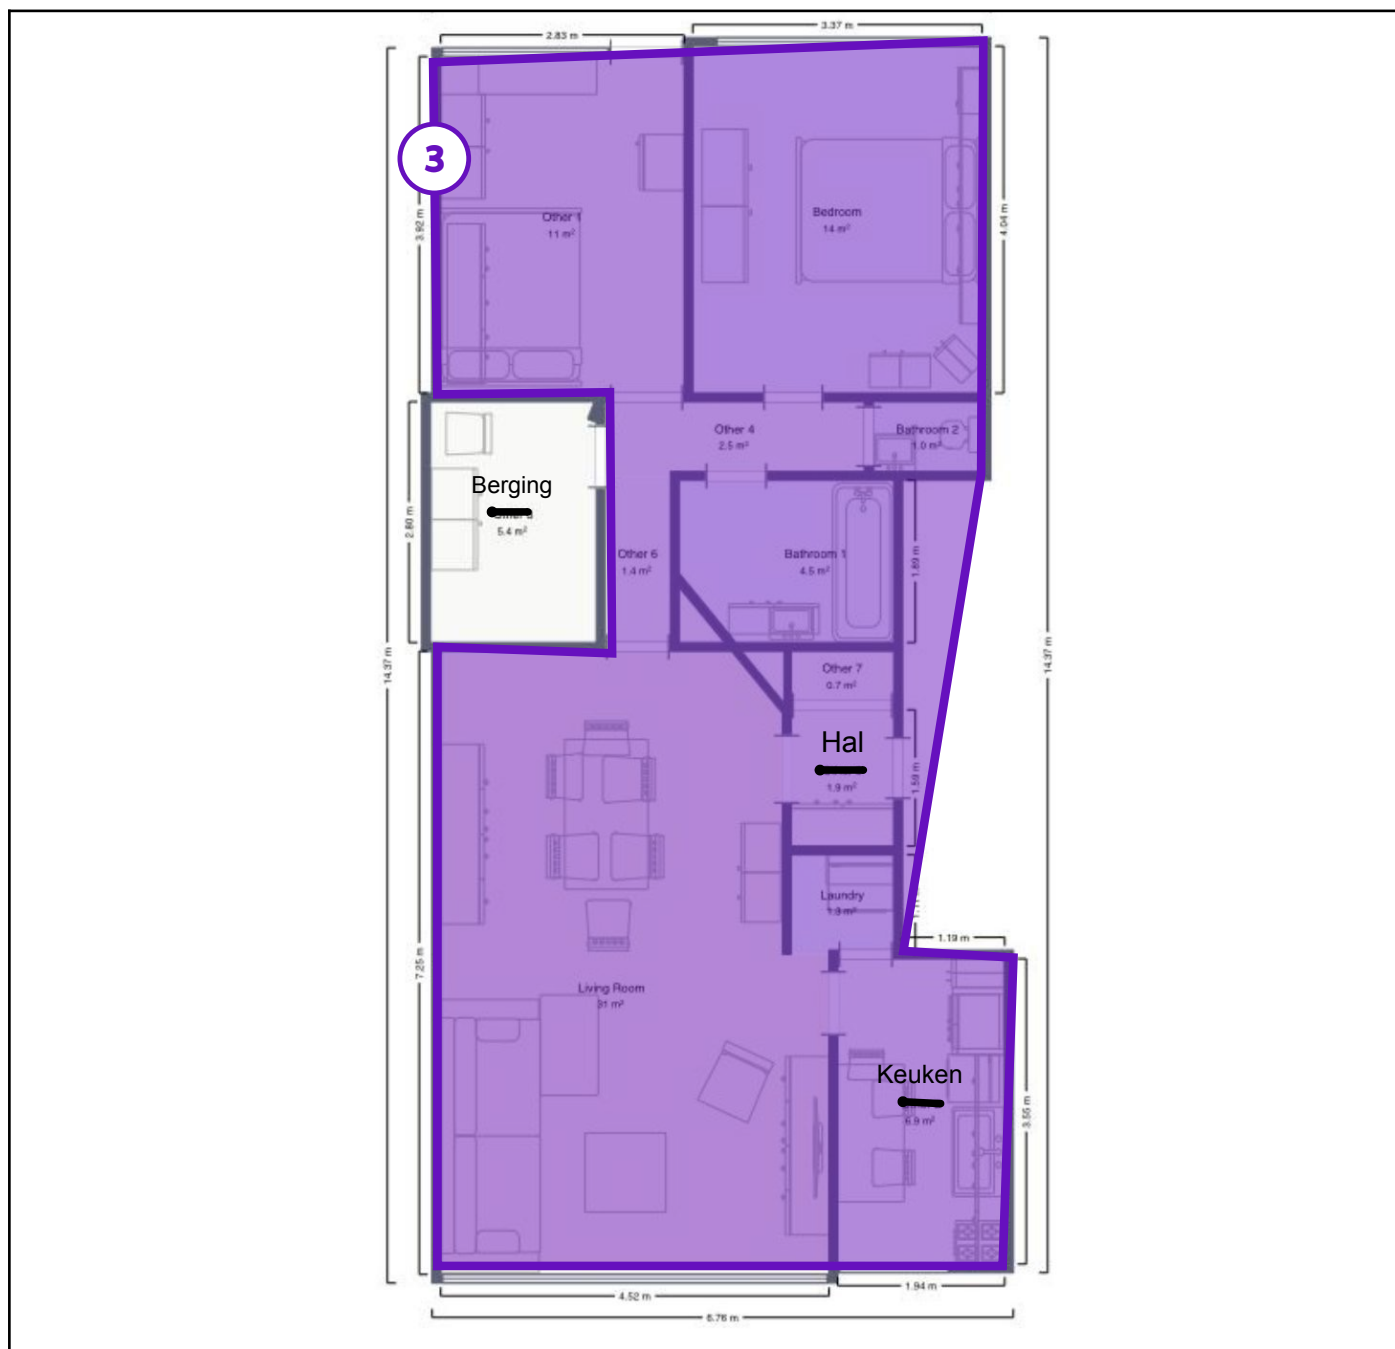
Plan 1.3: Restanten oude ondervloeren/ lijmlaag

Beschrijving	Type	Actie
3. Restanten oude ondervloeren / lijmlagen (mogelijk)	Advies	-

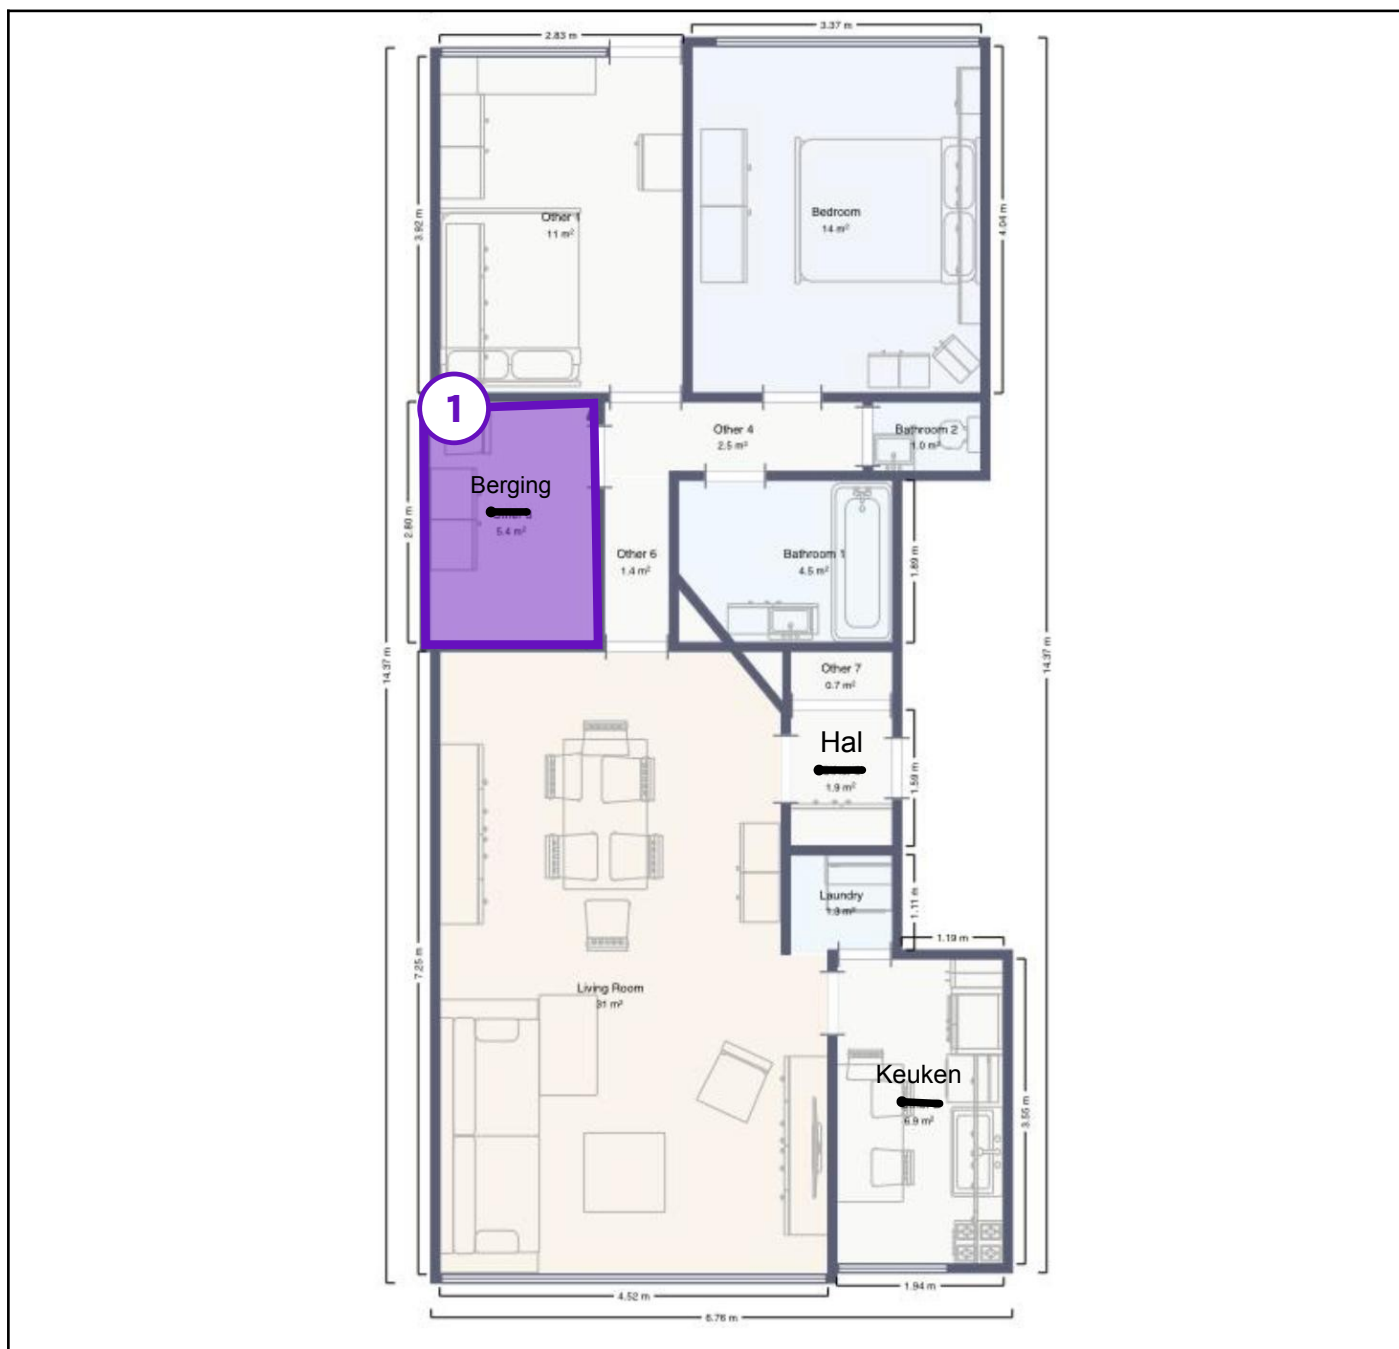
Plan 1.4: Berging vloerzeil

Beschrijving	Type	Actie
1. Berging vloerzeil	Advies	-

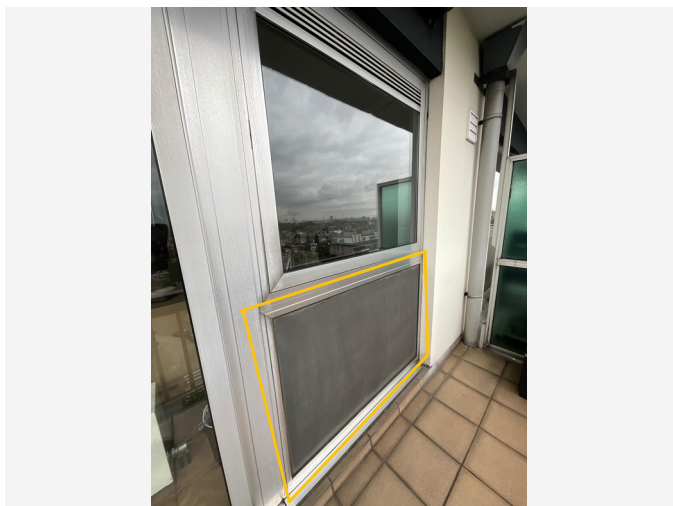
Vrije foto

Plaat buiten houten structuur. Geen plaat type Glasal.

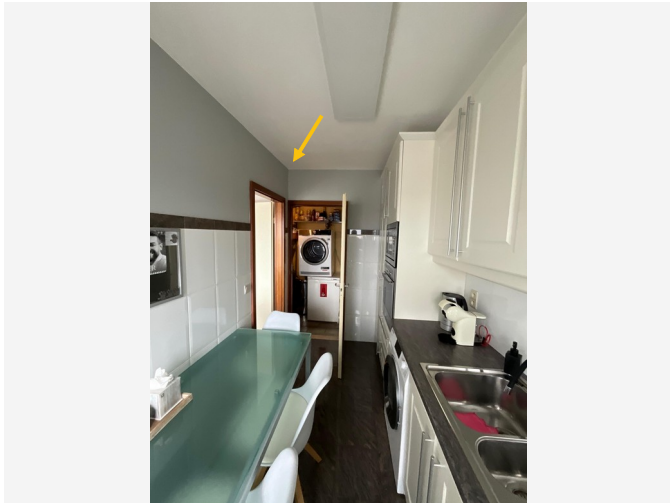
Fiche 6: Pleisterwerk plafond

Geen asbest

#	Type	Referentie	Resultaat
6.1	Mengmonster	Mmo2	Geen asbest

Beschrijving	Pleisterwerk plafond
Omgeving	Binnen
Primaire drager	Plafond
Bindmiddel van materiaal	Gips - kalk
Gebondenheid op basis van bindmiddel	Niet-hechtgebonden
Hoeveelheid (oppervlakte - dikte - aantal)	• 85,00 m ² - 0,60 cm - 1 stuk
Totaal volume	0,51 m ³
Identificatiemethode	Vaststelling met monstername
Destructieve handeling voor identificatie	Nee
