# Asbestinventarisatetest

Rommersheide E 9, 2960 Brecht

Attestnummer : **20250710-000081.000**

Uitgegeven op : **10.07.2025**

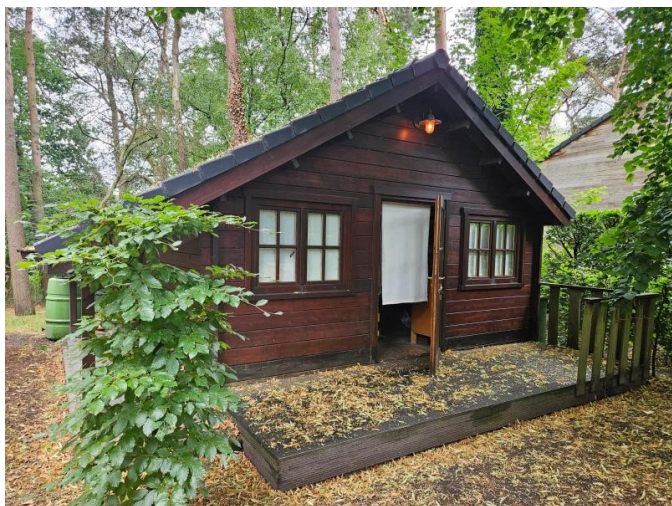
Situeringsfoto

### Uitgesloten van inspectie

Bouwjaar: 2005

*Constructies gebouwd vanaf 2001 moeten niet onderzocht worden*

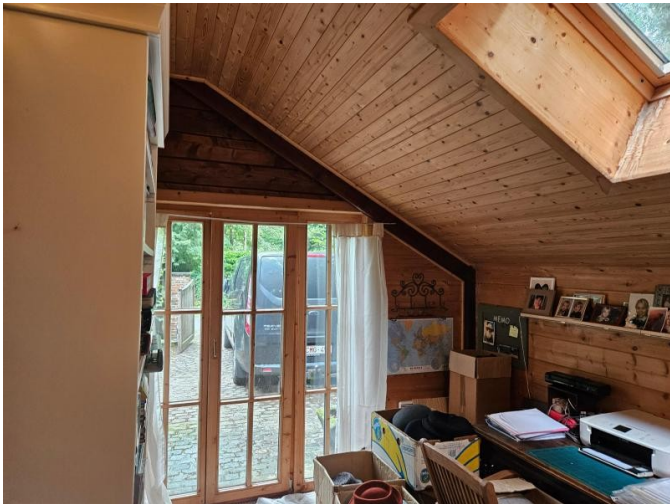
Vrije foto

## Fiche 3: Plafonds en muren bestaande uit voorzetpanelen

De plafonds en muren werden afgewerkt met niet-asbestverdachte houtpanelen die inspectie van de bedekte structuur (opbouw, pleisterwerk) verhinderen. Er is nergens pleisterwerk aangebracht of zichtbaar.

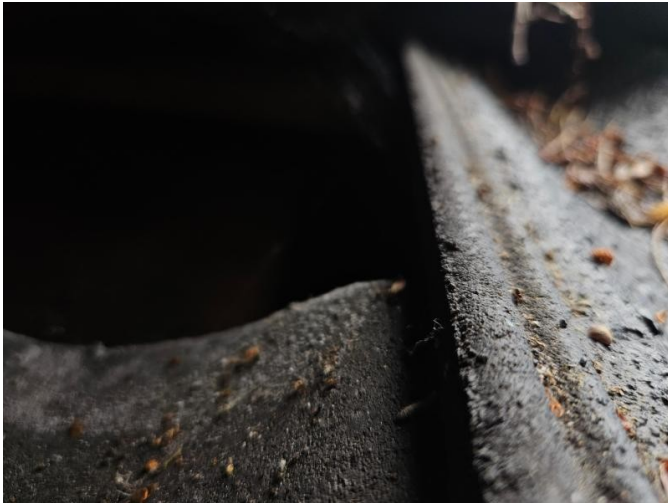
Vrije foto

Het onderdak is moeilijk bereikbaar maar bij het opheffen van een dakpan aan de bureelruimte, werd een onderdak in hout vastgesteld.
