**Verslag huishoudelijke elektrische installatie op laagspanning en zeer lage spanning****Algemeen:**

| Referentie: 011-20260210-02v2 | Datum controle: 10/02/2026 |

| Adres installatie: | Moeshofstraat 85, 2170 - Merksem | Nummer teller(s): | 1424766 |

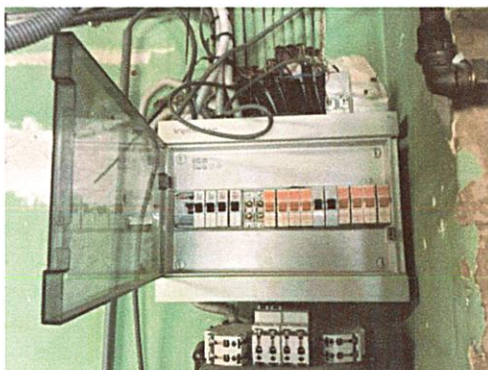
B17 - De voedingsspanning is niet op elk bord vermeld (Boek 1: 3.1.3.3).  
*Opmerking: Oa bord 1*

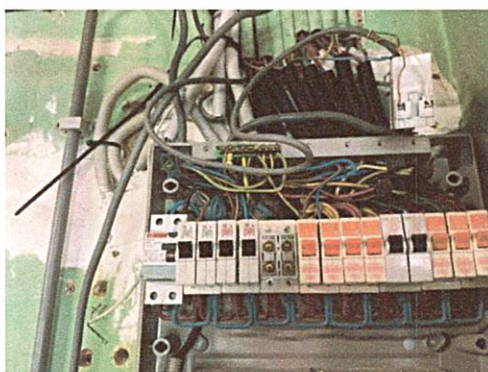
B30 - De houder van de beveiliging in een huishoudelijke ruimte is niet voorzien van aangepaste kalibreerelementen (Boek1: 5.3.5.5).  
*Opmerking: Oa bord 1*

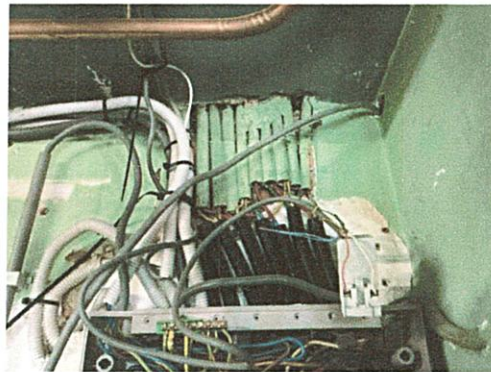
C21 - Het gebruik van geleiders van het type VOB, zonder bijkomende afscherming is niet toegestaan (Boek 1: 5.2.9.6).

*Opmerking: Oa rond bord 1, garage*

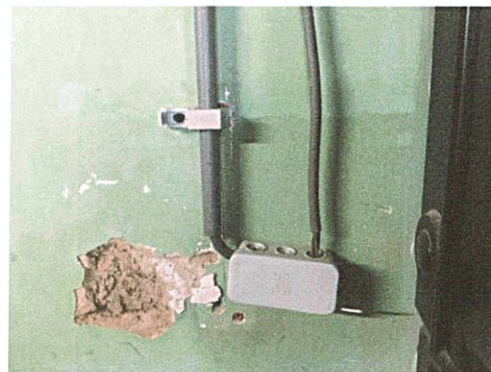
C21 - Het gebruik van geleiders van het type VOB, zonder bijkomende afscherming is niet toegestaan (Boek 1: 5.2.9.6).

*Opmerking: Oa rond bord 1, garage*

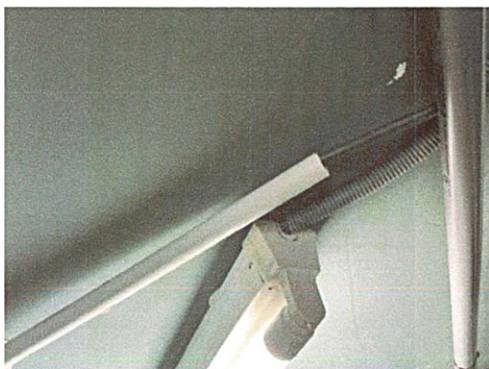
C21 - Het gebruik van geleiders van het type VOB, zonder bijkomende afscherming is niet toegestaan (Boek 1: 5.2.9.6).  
*Opmerking: Oa rond bord 1, garage*

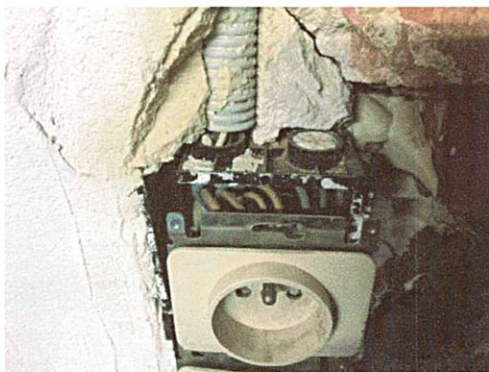
C21 - Het gebruik van geleiders van het type VOB, zonder bijkomende afscherming is niet toegestaan (Boek 1: 5.2.9.6).  
*Opmerking: Oa rond bord 1, garage*

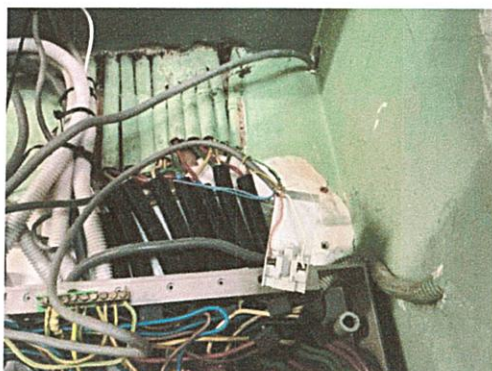
Transfo niet gemonteerd in bord  
*Opmerking: Oa bord 1*

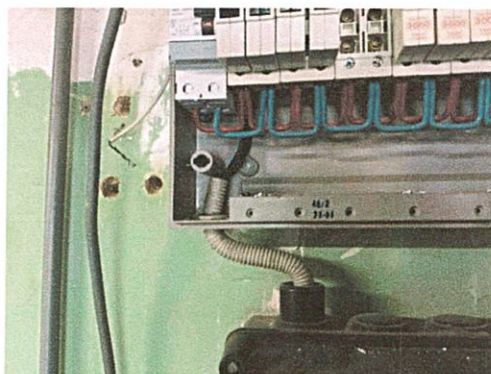
B34 - Het kabeltype van de meterbord verbinding aan de oorsprong van de installatie beantwoord niet aan de minimale vereisten vastgelegd door de distributienet beheerder. (Boek1: 1.5 + SYNERGRID C1/107)  
*Opmerking: Oa bord 1 Vob*

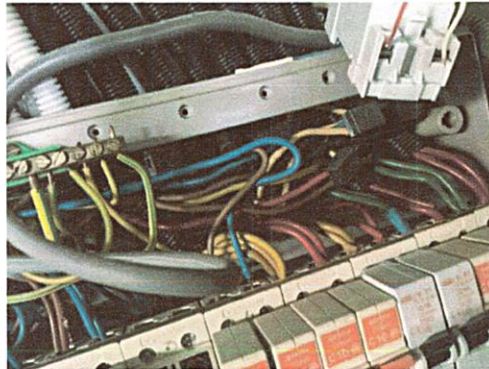
T21 - Het elektrisch materieel is niet geplaatst volgens de voorschriften van de fabrikant/ regels van goed vakmanschap . (Boek 1: 1.4.1.3)

*Opmerking: Oa 3 geleiders in 1 klem bord 1, ophangvijzen bord 2*

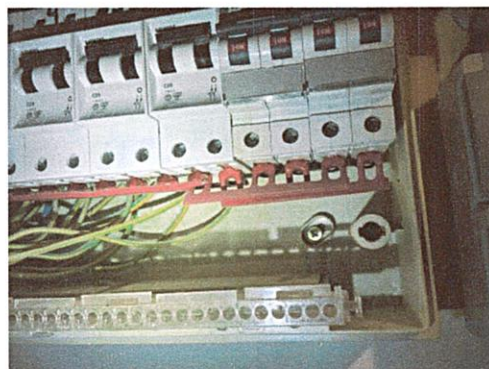
T21 - Het elektrisch materieel is niet geplaatst volgens de voorschriften van de fabrikant/ regels van goed vakmanschap . (Boek 1: 1.4.1.3)

*Opmerking: Oa 3 geleiders in 1 klem bord 1, ophangvijzen bord 2*

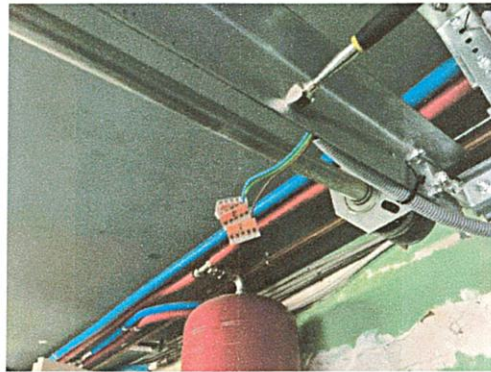
C28 - Niet gebruikte leidingen onder spanning zijn niet op een degelijke manier geïsoleerd of verwijderd (Boek 1: 4.2.1.1).  
*Opmerking: Oa garage*

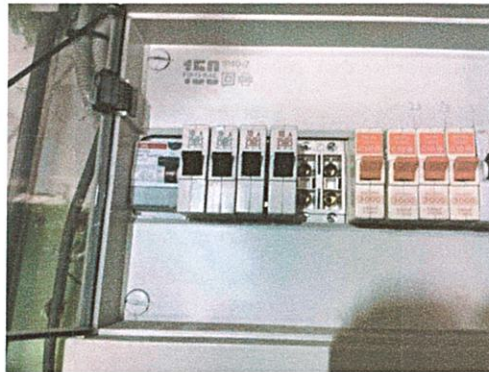
T02 - Gevaar voor rechtstreekse aanraking: genaakbare delen onder spanning (Boek 1: 4.2.2).  
*Opmerking: Oa bord 1*

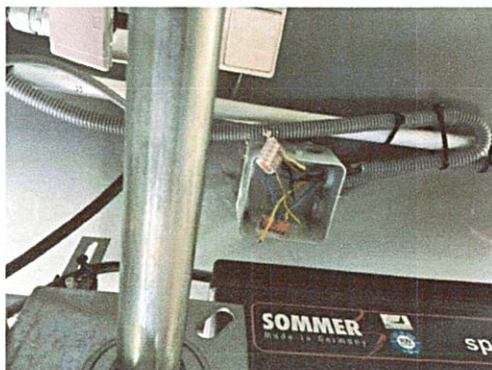
C30 - De deksels van de aftakdoos/aftakdozen ontbreken (Boek 1: 4.2.2.1, 5.2.6.1).  
*Opmerking: Oa garage*

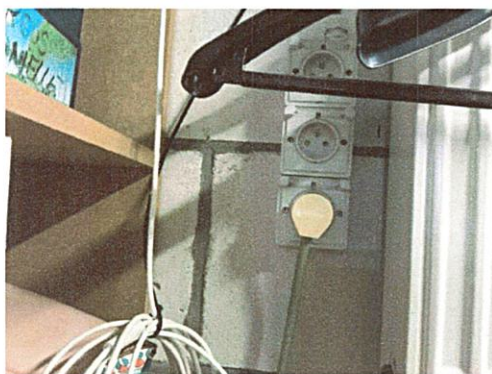
T09 - Bepaalde contactdozen en/of schakelaars zijn beschadigd (Boek 1: 1.4.1.3).  
*Opmerking: Oa garage*

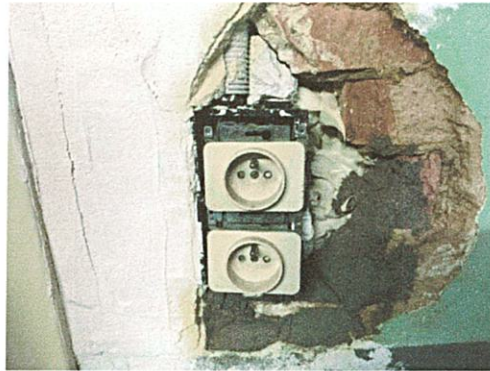
T10 - Bepaalde contactdozen en/of schakelaars zijn niet degelijk bevestigd (Boek 1: 1.4.1.3).  
*Opmerking: Oa garage*

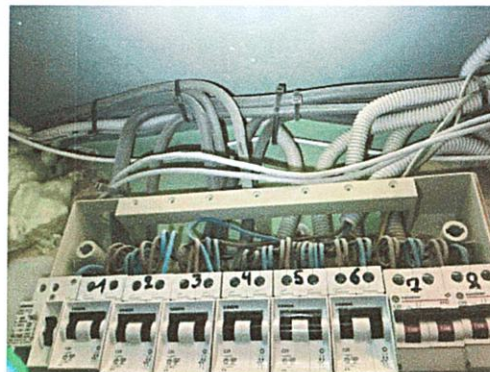
B06 - Het elektrisch verdeelbord heeft niet de minimale beschermingsgraad IPXX-B in een gewone ruimte (Boek 1: 4.2.2.3).  
*Opmerking: Oa bord 2*

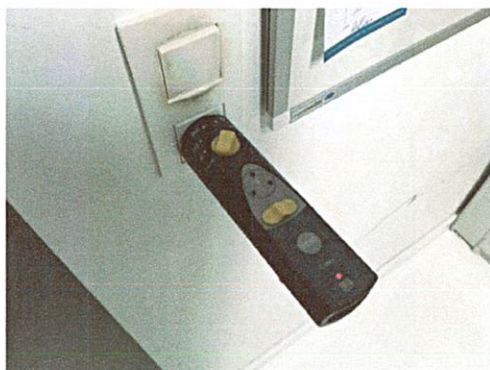
A16 - Er is geen continuïteit van de beschermingsgeleider van de contactdoos (Boek 1: 5.4.3.4).

*Opmerking: Oa sc bureau, woonkamer, badkamer, slaapkamer*

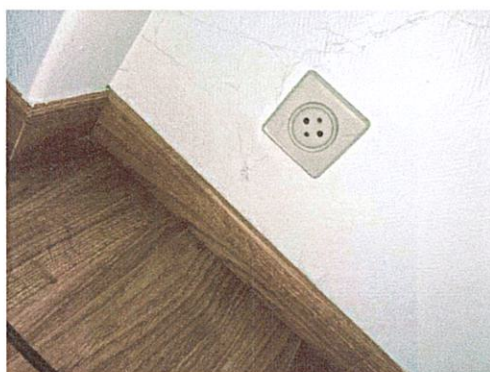
T11 - De contactdozen waarvan de toegekende stroomsterkte maximaal 16A en de toegekende spanning maximaal 250V bedraagt en niet bedoeld zijn voor de voeding van een of meerdere verbruikstoestellen voor een specifiek doel en niet geplaatst zijn in of op schakel- en verdeelborden, beschikken niet of IPXX-D (incl. gemeenschappelijke delen residentieel geheel) (Boek 1: 4.2.2.3/5.3.5.2).

*Opmerking: Oa woonkamer*

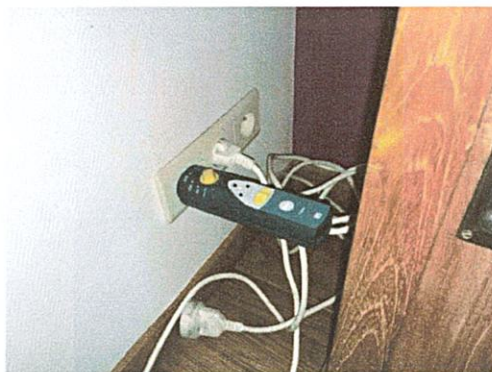
A16 - Er is geen continuïteit van de beschermingsgeleider van de contactdoos (Boek 1: 5.4.3.4).

*Opmerking: Oa sc bureau, woonkamer, badkamer, slaapkamer*

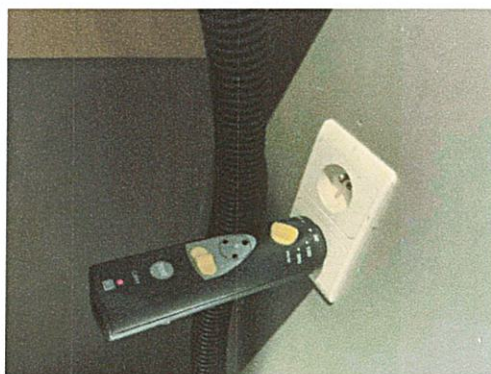
A16 - Er is geen continuïteit van de beschermingsgeleider van de contactdoos (Boek 1: 5.4.3.4).

*Opmerking: Oa sc bureau, woonkamer, badkamer, slaapkamer*

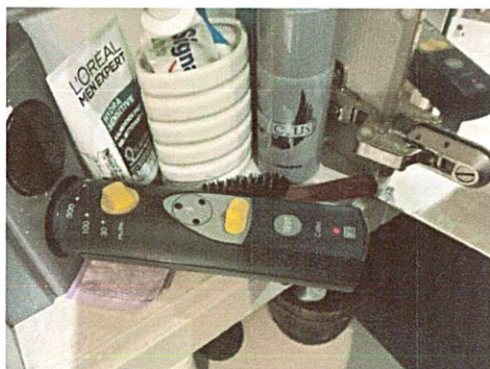
A16 - Er is geen continuïteit van de beschermingsgeleider van de contactdoos (Boek 1: 5.4.3.4).

*Opmerking: Oa sc bureau, woonkamer, badkamer, slaapkamer*

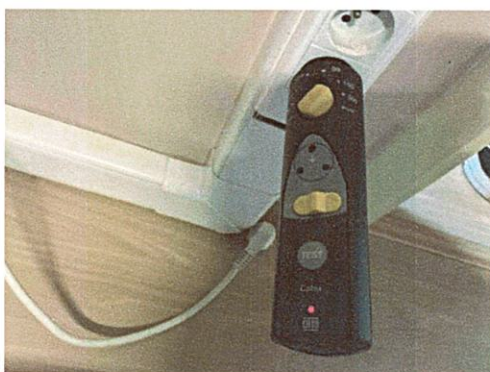
A16 - Er is geen continuïteit van de beschermingsgeleider van de contactdoos (Boek 1: 5.4.3.4).

*Opmerking: Oa sc bureau, woonkamer, badkamer, slaapkamer*

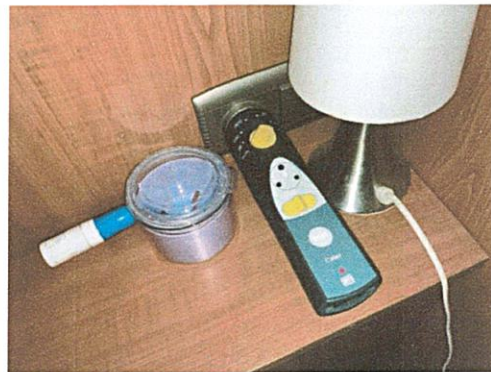
A16 - Er is geen continuïteit van de beschermingsgeleider van de contactdoos (Boek 1: 5.4.3.4).

*Opmerking: Oa sc bureau, woonkamer, badkamer, slaapkamer*

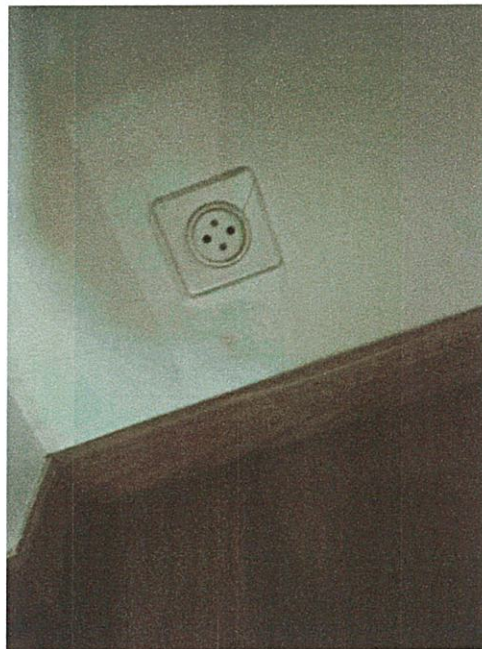
T11 - De contactdozen waarvan de toegekende stroomsterkte maximaal 16A en de toegekende spanning maximaal 250V bedraagt en niet bedoeld zijn voor de voeding van een of meerdere verbruikstoestellen voor een specifiek doel en niet geplaatst zijn in of op schakel- en verdeelborden, beschikken niet of IPXX-D (incl. gemeenschappelijke delen residentieel geheel) (Boek 1: 4.2.2.3/5.3.5.2).

*Opmerking: Oa woonkamer*

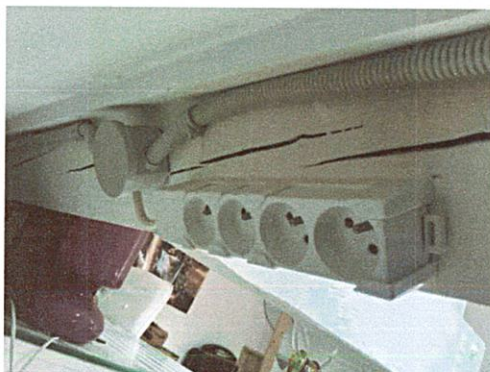
Materieel niet geschikt voor toepassing  
*Opmerking: Oa sc zolder*

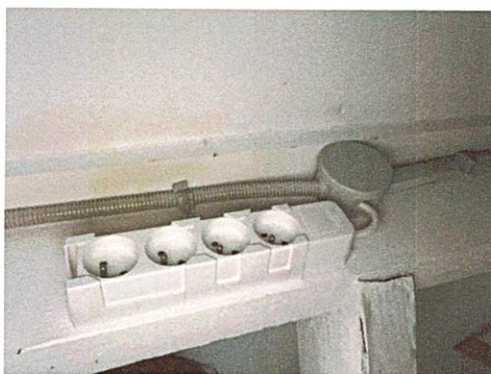
Materieel niet geschikt voor toepassing  
*Opmerking: Oa sc zolder*
