Asbestinventarisatetest

Doggenlaan 13/5, 2040 Antwerpen

Zone 1: Hoofdgebouw

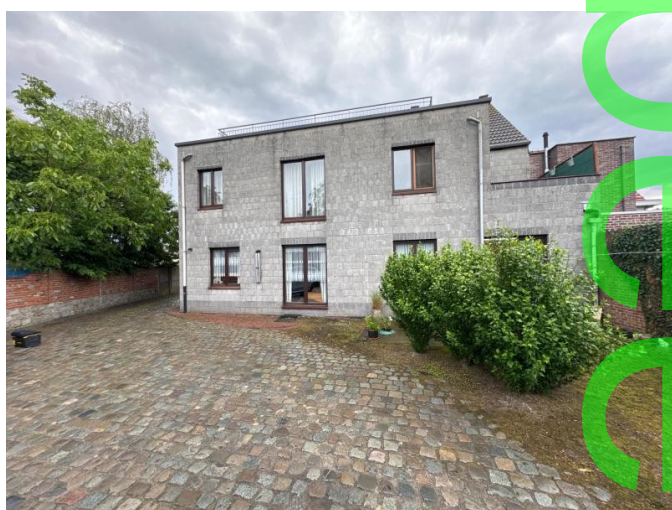
Beschrijving	Notitie	Terug te vinden op plannen
Fiche 3: Dakbedekking - pannen	De dakbedekking van het hoofdgebouw (hellend dak) bestaat uit dakpannen, die bijgevolg niet asbesthoudend zijn.	Plan 1.1: Plan
