Asbestinventarisatetest

Diestersteenweg 43/0001, 3293 Diest

Attestnummer : 20231201-000298.000

Zone 1: Hoofdgebouw

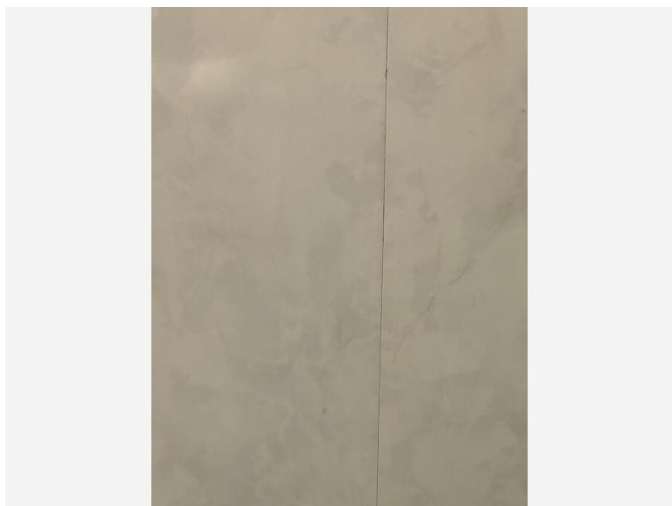
Vrije foto

Alle plafonds zijn bedekt met platen uit kunststof.

Identificatiemethode	Vaststelling & expertise (niet-asbestverdacht)
Primaire drager	Plafond

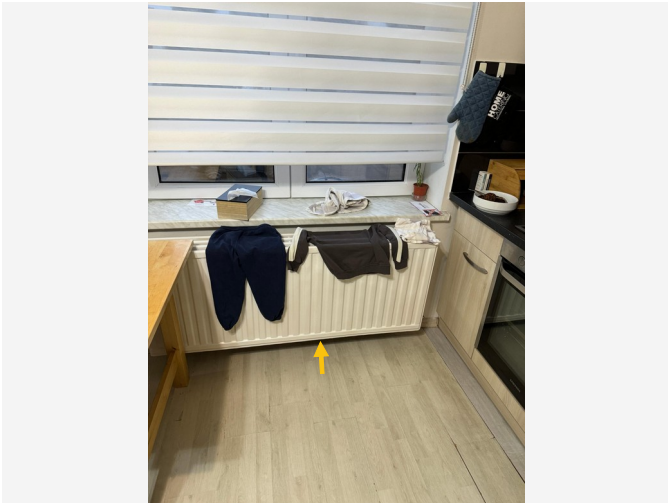
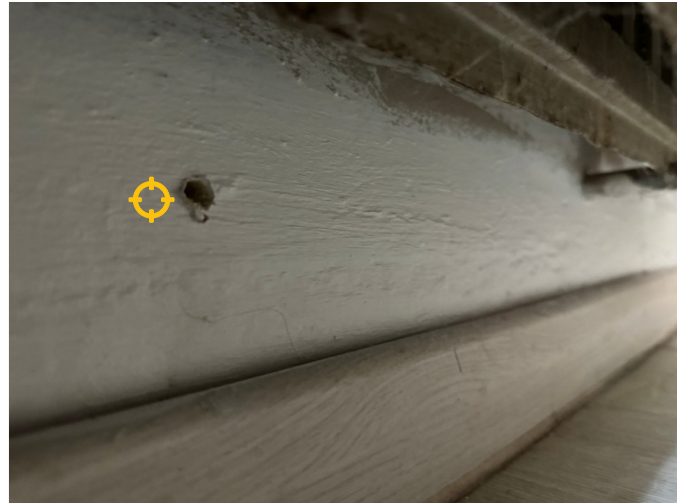
Fiche 3: Pleisterwerk muur

Geen asbest

#	Type	Referentie	Resultaat
3.1	Mengmonster	MM1	Geen asbest

Beschrijving	Pleisterwerk muur
Omgeving	Binnen
Primaire drager	Binnenwand
Bindmiddel van materiaal	Gips - kalk

Gebondenheid op basis van bindmiddel	Niet-hechtgebonden
Hoeveelheid (oppervlakte - dikte - aantal)	• 140,00 m ² - 2,00 cm - 1 stuk
Totaal volume	2,80 m ³
Identificatiemethode	Vaststelling met monstername
Destructieve handeling voor identificatie	Nee
