# Asbestinventarisatetest

Zandstraat 10/0001, 3350 Linter

Attestnummer : 20230321-000500.000

Uitgegeven op : 21.03.2023

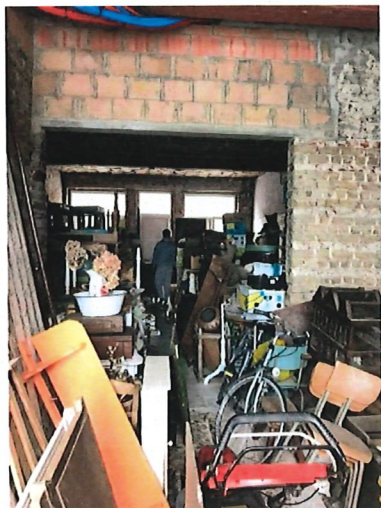
Vrije foto

Er was enorm veel inboedel en de eigenaar verklaarde dat deze binnen aanzienbare tijd zal worden weggegooid. Dit zit ook als bewijsdocument bij de bijlage.

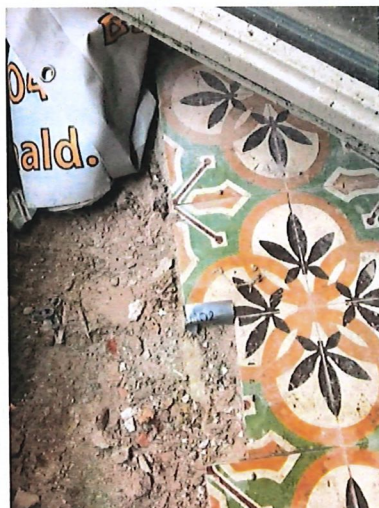
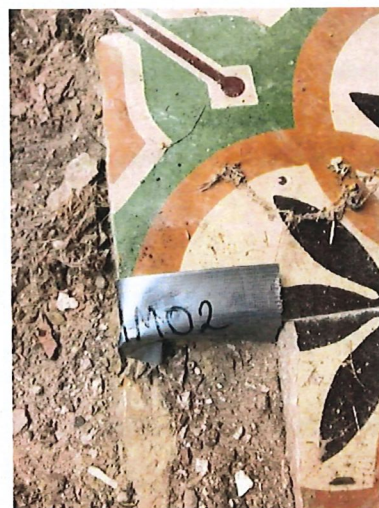
## Fiche 2: Zeiltegel - gelijksvloer

Geen asbest

#	Type	Referentie	Resultaat
2.1	Puntmonster	MM02	Geen asbest

Beschrijving	Zeiltegel - gelijksvloer
Omgeving	Binnen
Primaire drager	Vloer

<b>Bindmiddel van materiaal</b>	Cement
<b>Gebondenheid op basis van bindmiddel</b>	Hecht
<b>Hoeveelheid (oppervlakte - dikte - aantal)</b>	• 125,00 m <sup>2</sup> - 4,00 cm - 1 stuk
<b>Totaal volume</b>	5,00 m <sup>3</sup>
<b>Identificatiemethode</b>	Vaststelling met monstername
<b>Destructieve handeling voor identificatie</b>	Nee

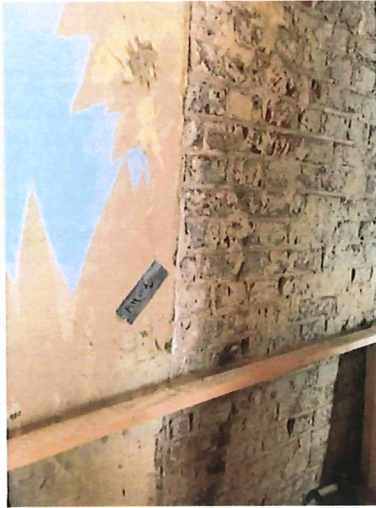
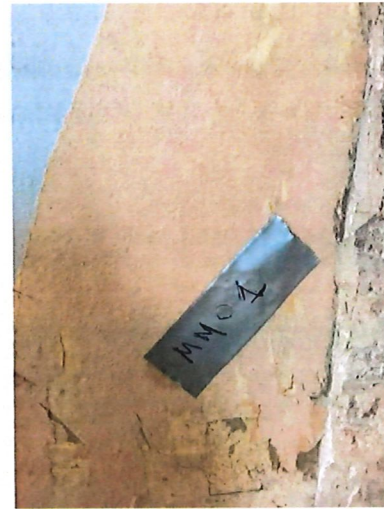
## Fiche 3: Pleisterwerk - gelijkvloer

Geen asbest

#	Type	Referentie	Resultaat
3.1	Mengmonster	MM01	Geen asbest

Beschrijving	Pleisterwerk - gelijkvloer
Omgeving	Binnen
Primaire drager	Binnenwand
Bindmiddel van materiaal	Gips - kalk

<b>Gebondenheid op basis van bindmiddel</b>	Niet-hechtgebonden
<b>Hoeveelheid (oppervlakte - dikte - aantal)</b>	• 100,00 m <sup>2</sup> - 0,30 cm - 1 stuk
<b>Totaal volume</b>	0,30 m <sup>3</sup>
<b>Identificatiemethode</b>	Vaststelling met monstername
<b>Destructieve handeling voor identificatie</b>	Nee
