Asbestinventarisatetest

Oude Kleerkopersstraat 33/4, 3300 Tienen

Attestnummer : 20260407-000069.000

Uitgegeven op : 07.04.2026

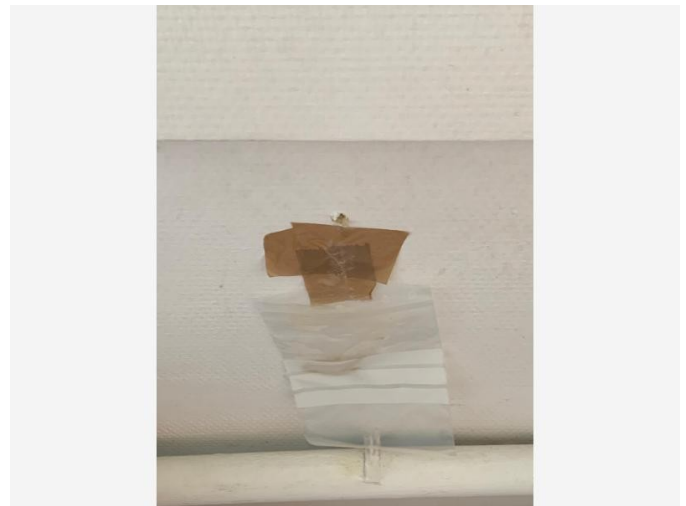
Fiche 1: pleisterwerk (binnenwand)

Geen asbest

#	Type	Referentie	Resultaat
1.1	Mengmonster	1	Geen asbest
1.2	Mengmonster	2	Geen asbest

Beschrijving	pleisterwerk (binnenwand)
Omgeving	Binnen
Primaire drager	Binnenwand
Bindmiddel van materiaal	Gips - kalk
Gebondenheid op basis van bindmiddel	Niet-hechtgebonden
Hoeveelheid (oppervlakte - dikte - aantal)	• 200,00 m ² - 1,00 cm - 1 stuk
Totaal volume	2,00 m ³
Identificatiemethode	Een monstername door de asbestdeskundige met laboanalyse door een asbestlabo.
Destructieve handeling voor identificatie	Nee
