# Asbestinventarisatetest

Ortar De Pauwstraat 44, 3080 Tervuren

Attestnummer : 20230206-000167.000

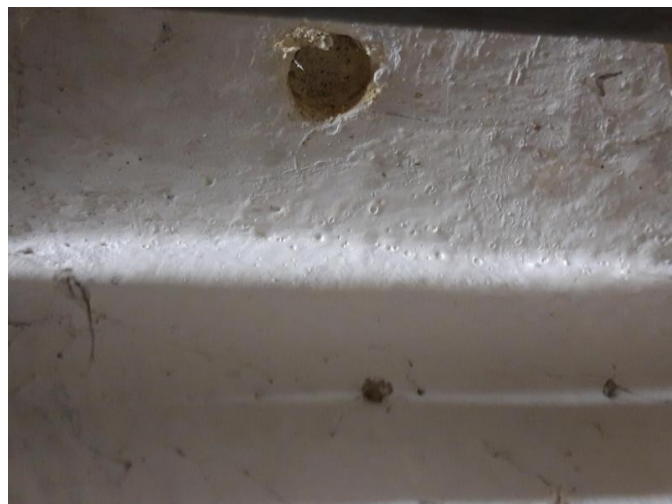
## Fiche 2: Pleisterwerk plafond

Geen asbest

Overzichtsfoto

Detailfoto

| # | Type | Referentie | Resultaat |
|---|---|---|---|
| 2.1 | Mengmonster | B | Geen asbest |

| Beschrijving | Pleisterwerk plafond |
| Bindmiddel van materiaal | Gips - kalk |

| Hoeveelheid (oppervlakte - dikte - aantal) | <ul style="list-style-type: none"> <li>• 126,00 m<sup>2</sup> - 2,00 cm - 1 stuk</li> </ul> |
