# Asbestinventarisatetest

Mosweg 1, 8620 Nieuwpoort

Attestnummer : 20230630-000084.000

Uitgegeven op : 30.06.2023

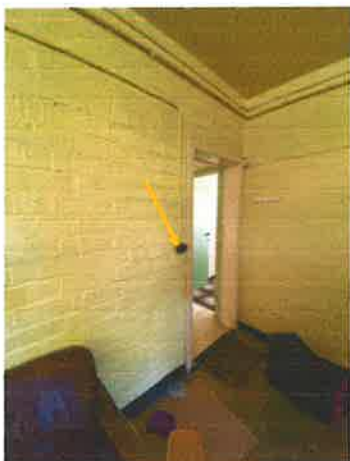
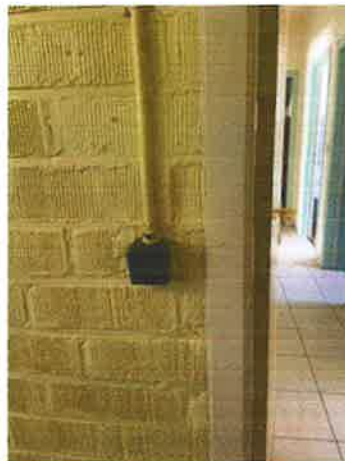
## Fiche 1: bakeliet schakelaars

Asbestmateriaal

Het asbestmateriaal valt onder de mijlpaal van 2040.

Eindbeoordeling materiaalrisico	Zeer laag materiaalrisico en/of zeer lage kans op vezelvrijgave
---------------------------------	---

Gebondenheid	Categorie 1: hechtgebonden in oorsprong
Asbestsoort (vezeltype)	Crocidoliet aanwezig
Asbestconcentratie	Laag (< 50%)
Afschermingsgraad van het gehele materiaal	Stootvaste afscherming of omkasting
Toestand van het materiaal	Onbeschadigd, niet verveerd

Beschrijving	bakeliet schakelaars
Omgeving	Binnen
Primaire drager	Communicatie en elektrische infrastructuur en uitrusting
Asbestmateriaal	Plaat, paneel, tablet - Type Bakeliet
Bindmiddel van asbestmateriaal	Kunststof of -hars
Gebondenheid op basis van bindmiddel	Hecht
Hoeveelheid (oppervlakte - dikte - aantal)	• 0,20 m <sup>2</sup> - 2,00 cm - 1 stuk
Totaal volume	0,004 m <sup>3</sup>
Eenvoudig bereikbaar	Ja
Bevestigingswijze	• Geschroefd
Identificatiemethode	Vaststelling zonder monstername

- Zorg voor een veilig beheer. Vermijd het beschadigen van het asbestmateriaal. Controleer de toestand jaarlijks op wijzigingen.

- Eenvoudige handelingen: mag via doe-het-zelf of door werknemer(s) met opleidingsattest eenvoudige handelingen mits de nodige voorzorgen (PBM)

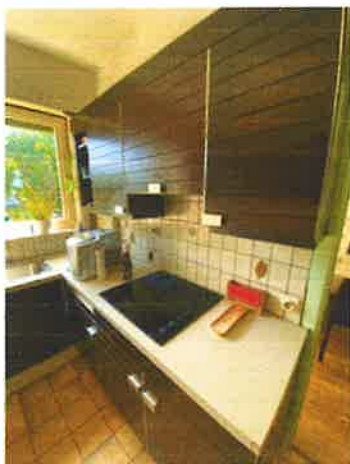
## Fiche 2: zwarte lijmlaag faiencetegels

wees waakzaam bij het verwijderen van oude faiencetegels. Een zwarte asbestverdachte lijmlaag kan aanwezig zijn.

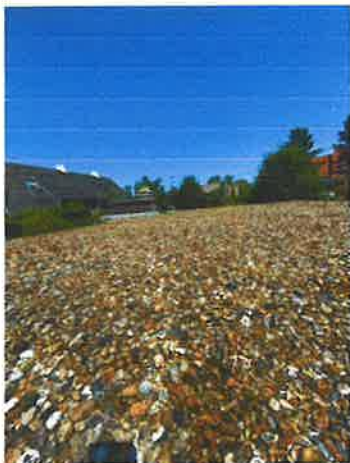
## Fiche 3: roofing plat dak

het plat dak is voorzien van een ballastlaag (balastgrind). Onderliggende dakbedekking niet inspecteerbaar.

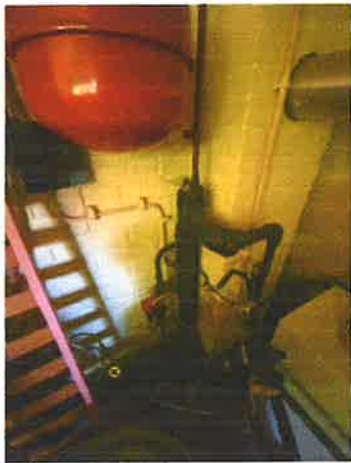
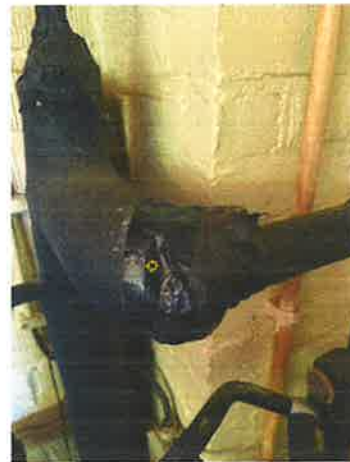
## Fiche 4: leidingsisolatie

Geen asbest

#	Type	Referentie	Resultaat
4.1	Mengmonster	3	Geen asbest
4.2	Mengmonster	4	Geen asbest

Beschrijving	leidingsisolatie
Omgeving	Binnen
Primaire drager	HVAC infrastructuur en uitrusting

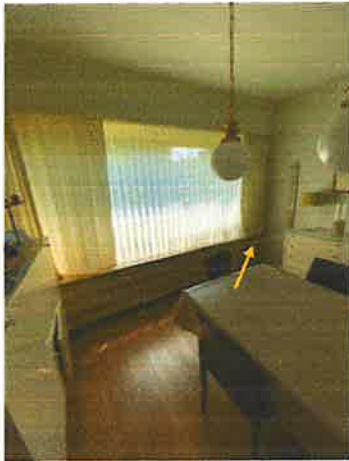
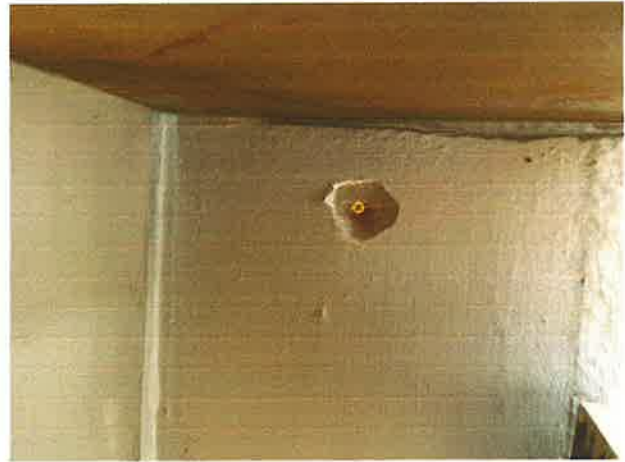
## Fiche 5: pleisterwerk wand

Geen asbest

#	Type	Referentie	Resultaat
5.1	Mengmonster	1	Geen asbest

Beschrijving	pleisterwerk wand
Omgeving	Binnen
Primaire drager	Binnenwand
Bindmiddel van materiaal	Gips - kalk

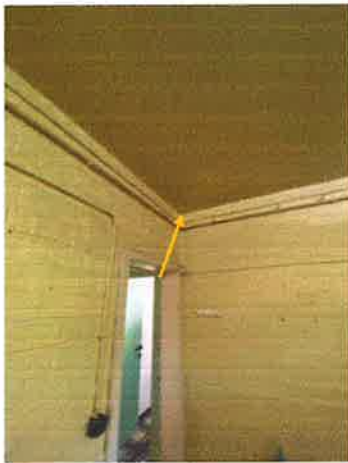
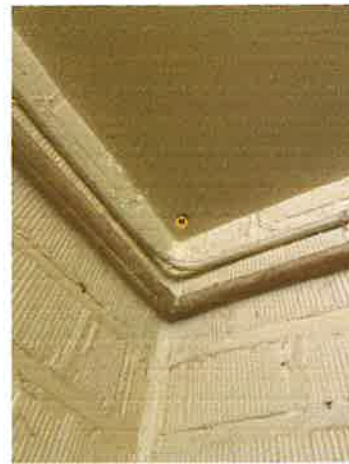
## Fiche 6: pleisterwerk plafond

Geen asbest

#	Type	Referentie	Resultaat
6.1	Mengmonster	2	Geen asbest

Beschrijving	pleisterwerk plafond
Omgeving	Binnen
Primaire drager	Plafond
Bindmiddel van materiaal	Gips - kalk
