# Asbestinventarisatetest

Zeedijk 22/0801, 8620 Nieuwpoort

Attestnummer : 20251107-000022.000

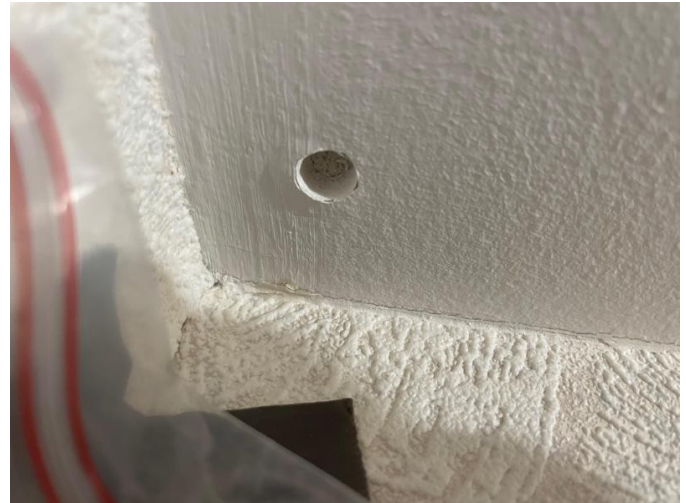
# Fiche 1: pleisterwerk plafond

Overzichtsfoto

Detailfoto

Geen asbest

#	Type	Referentie	Resultaat
1.1	Mengmonster	M2 - pleisterwerk plafond	Geen asbest

<b>Beschrijving</b>	pleisterwerk plafond
<b>Omgeving</b>	Binnen
<b>Primaire drager</b>	Plafond
<b>Bindmiddel van materiaal</b>	Gips - kalk
<b>Gebondenheid op basis van bindmiddel</b>	Niet-hechtgebonden
<b>Hoeveelheid (oppervlakte - dikte - aantal)</b>	• 80,00 m <sup>2</sup> - 0,12 cm - 1 stuk
<b>Totaal volume</b>	0,096 m <sup>3</sup>
<b>Identificatiemethode</b>	Een monstername door de asbestdeskundige met laboanalyse door een asbestlabo.
<b>Destructieve handeling voor identificatie</b>	Nee

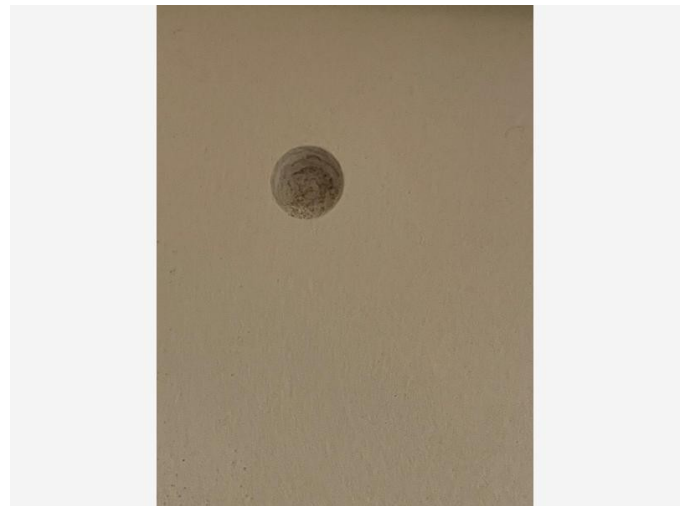
## Fiche 2: pleisterwerk muren

Overzichtsfoto

Detailfoto

Geen asbest

#	Type	Referentie	Resultaat
2.1	Mengmonster	M1 - pleisterwerk muren	Geen asbest

<b>Beschrijving</b>	pleisterwerk muren
<b>Omgeving</b>	Binnen
<b>Primaire drager</b>	Binnenwand
<b>Bindmiddel van materiaal</b>	Gips - kalk
<b>Gebondenheid op basis van bindmiddel</b>	Niet-hechtgebonden
<b>Hoeveelheid (oppervlakte - dikte - aantal)</b>	• 120,00 m <sup>2</sup> - 0,80 cm - 1 stuk
<b>Totaal volume</b>	0,96 m <sup>3</sup>
<b>Identificatiemethode</b>	Een monstername door de asbestdeskundige met laboanalyse door een asbestlabo.
<b>Destructieve handeling voor identificatie</b>	Nee
