**Verslag huishoudelijke elektrische installatie op laagspanning en zeer lage spanning****Algemeen:**

| Referentie: <b>009-20260603-02</b> | Datum controle: <b>03/06/2026</b> |

| Adres installatie: <b>Sint-Annastraat 20, 3090 - Overijse</b> | Nummer teller(s): <b>1sag3105184934</b> |

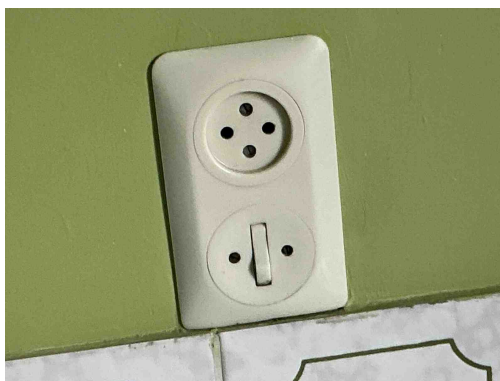
**T11** - De contactdozen waarvan de toegekende stroomsterkte maximaal 16A en de toegekende spanning maximaal 250V bedraagt en niet bedoeld zijn voor de voeding van een of meerdere verbruikstoestellen voor een specifiek doel en niet geplaatst zijn in of op schakel- en verdeelborden, beschikken niet of IPXX-D (incl. gemeenschappelijke delen residentieel geheel) (Boek 1: 4.2.2.3/5.3.5.2).

| <b>T11</b> | De contactdozen waarvan de toegekende stroomsterkte maximaal 16A en de toegekende spanning maximaal 250V bedraagt en niet bedoeld zijn voor de voeding van een of meerdere verbruikstoestellen voor een specifiek doel en niet geplaatst zijn in of op schakel- en verdeelborden, beschikken niet of IPXX-D (incl. gemeenschappelijke delen residentieel geheel) (Boek 1: 4.2.2.3/5.3.5.2). |

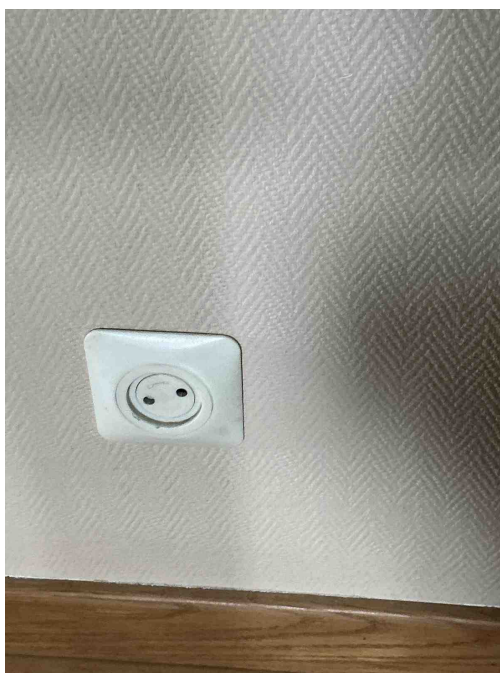
**T23** - Het elektrisch materiaal is beschadigd. (Boek 1: 1.4.1.3).  
*Opmerking: Terug draai systeem werkt niet meerdere contactdozen*

| <b>T23</b> | Het elektrisch materiaal is beschadigd. (Boek 1: 1.4.1.3).<br><i>Opmerking: Terug draai systeem werkt niet meerdere contactdozen</i> |

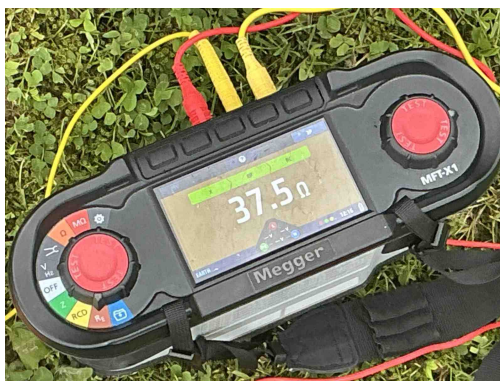
**A05** - De waarde van de spreidingsweerstand van de aardverbinding is te hoog (Boek 1: 5.4.2).

| Spreidingsweerstand van de aardverbinding: | <b>37,5 Ω</b> | Meetmethode: | <b>RE</b> |

| <b>A05</b> | De waarde van de spreidingsweerstand van de aardverbinding is te hoog (Boek 1: 5.4.2). |
