Asbestinventarisatetest

Stationsstraat 34, 3090 Overijse

Attestnummer : 20241025-000270.000

Uitgegeven op : 25.10.2024

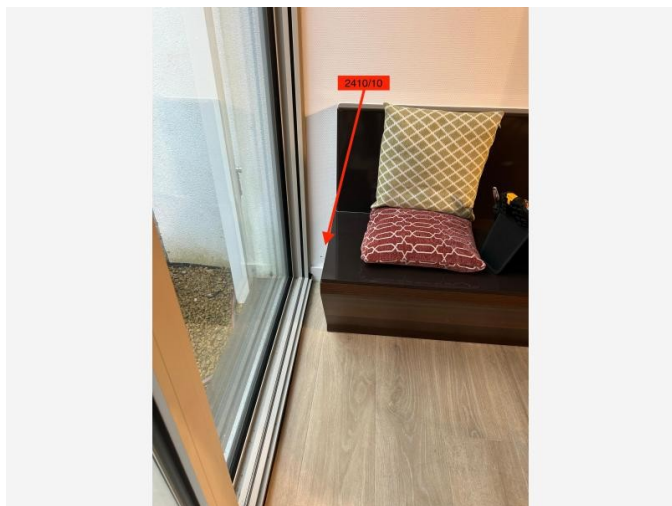
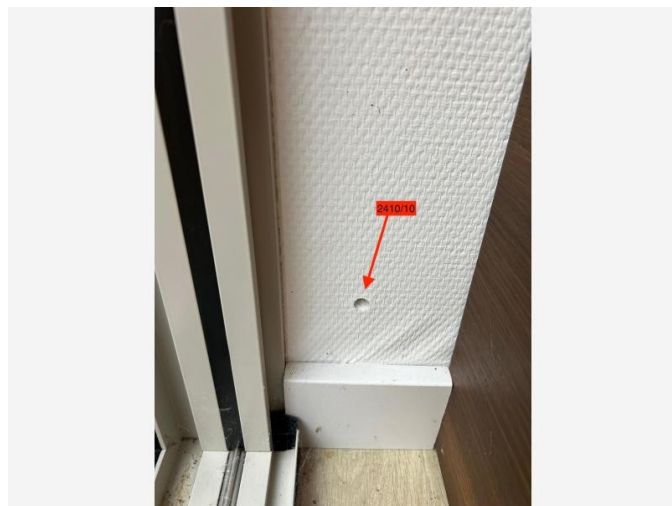
Fiche 2: Bepleistering wanden

Geen asbest

#	Type	Referentie	Resultaat
2.1	Mengmonster	2410/10	Geen asbest

Beschrijving	Beploistering wanden
Omgeving	Binnen
Primaire drager	Binnenwand
Bindmiddel van materiaal	Gips - kalk
Gebondenheid op basis van bindmiddel	Niet-hechtgebonden
Hoeveelheid (oppervlakte - dikte - aantal)	• 197,00 m ² - 0,60 cm - 1 stuk
Totaal volume	1,182 m ³
Identificatiemethode	Vaststelling met monstername
Destructieve handeling voor identificatie	Nee
