# Asbestinventarisatetest

Sportlaan 14, 3400 Landen

Attestnummer : 20240920-000127.000

Uitgegeven op : 20.09.2024

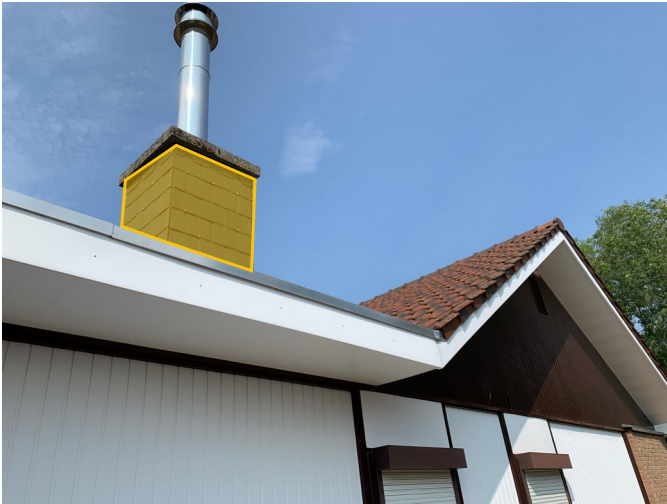
Overzichtsfoto

Detailfoto

Eindbeoordeling materiaalrisico	Laag materiaalrisico en/of verlaagde kans op vezelvrijgave
---------------------------------	--

Gebondenheid	Categorie 1: hechtgebonden in oorsprong
Asbestsoort (vezeltype)	Crocidoliet aanwezig
Asbestconcentratie	Laag (< 50%)
Afschermingsgraad van het gehele materiaal	Geheel of deels vrij aan de buitenlucht
Toestand van het materiaal	Onbeschadigd, niet verweerd

Beschrijving	leien
Omgeving	Buiten
Primaire drager	schouw
Asbestmateriaal	Dak- en gevelbekleding - Lei, shingle
Bindmiddel van asbestmateriaal	Bitumen (roofing, teer, asfalt)
Gebondenheid op basis van bindmiddel	Hecht
Hoeveelheid (oppervlakte - aantal)	<ul style="list-style-type: none"><li>• 40,00 m<sup>2</sup> - 1 stuk</li></ul>
Totale oppervlakte	40,00 m <sup>2</sup>
Eenvoudig bereikbaar	Ja
Bevestigingswijze	<ul style="list-style-type: none"><li>• Onbekend</li></ul>
Identificatiemethode	Vaststelling zonder monstername
Destructieve handeling voor identificatie	Nee

Het asbestmateriaal valt onder de mijlpaal van 2040.

Zorgvuldig beheren

- Verwijder dit asbestmateriaal zo snel mogelijk. Volg de toestand goed op.

- Eenvoudige handelingen: enkel door erkend asbestverwijderaar erkend asbestverwijderaar heeft voldoende kennis.

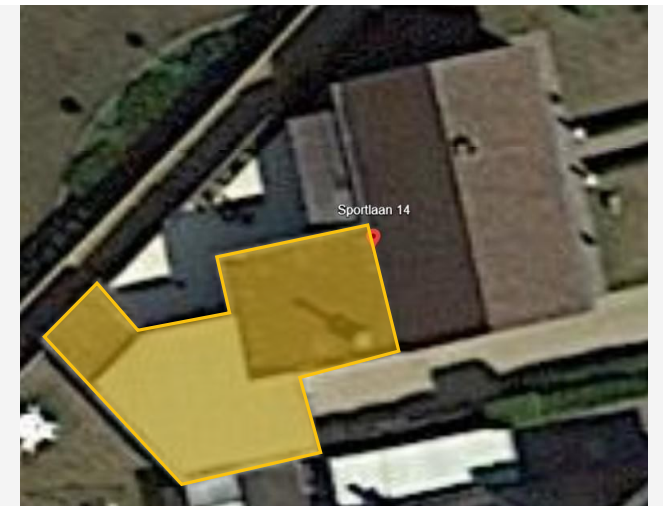
Situeringfoto

#### Permanente beperking

**Reden:** Niet vast te stellen

**Uitleg van de asbestdeskundige:** Er is geen raam of ander uitzicht op het platte dak.
