**Verslag huishoudelijke elektrische installatie op laagspanning en zeer lage spanning****Algemeen:**

| Referentie: <b>011-20260703-04</b> | Datum controle: <b>03/07/2026</b> |

| Adres installatie: <b>Timmerdonckstraat 3 bus 13, 2650 - Edegem</b> | Nummer teller(s): <b>44635773</b> |

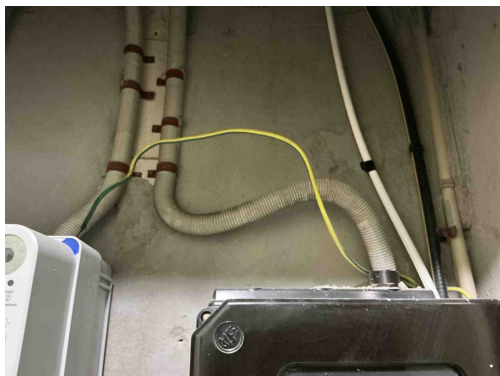
**B34** - Het kabeltype van de meterbord verbinding aan de oorsprong van de installatie beantwoordt niet aan de minimale vereisten vastgelegd door de distributienet beheerder. (Boek1: 1.5 + SYNERGRID C1/107)

*Opmerking: Oa VOB*

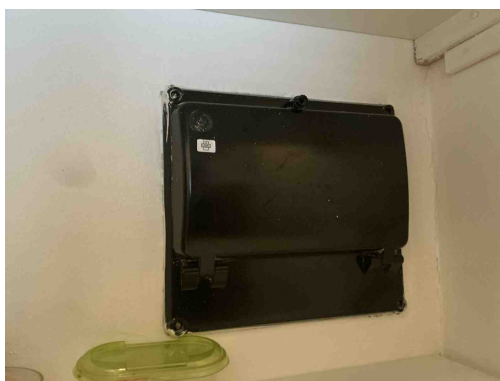
**B17** - De voedingsspanning is niet op elk bord vermeld (Boek 1: 3.1.3.3).

*Opmerking: Oa bord 1*

**B04** - De aanduiding van de kringen, klemmen en/of schakelapparatuur ontbreekt, is onjuist of is onvolledig (Boek 1: 3.1.3.1/5.1.6.1).

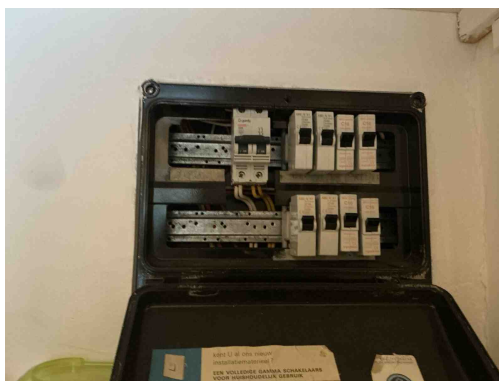
**B17** - De voedingsspanning is niet op elk bord vermeld (Boek 1: 3.1.3.3).  
*Opmerking: Oa bord 1*

**B04** - De aanduiding van de kringen, klemmen en/of schakelapparatuur ontbreekt, is onjuist of is onvolledig (Boek 1: 3.1.3.1/5.1.6.1).  
*Opmerking: Oa bord 1*

**B06** - Het elektrisch verdeelbord heeft niet de minimale beschermingsgraad IPXX-B in een gewone ruimte (Boek 1: 4.2.2.3).  
*Opmerking: Oa bord 1*

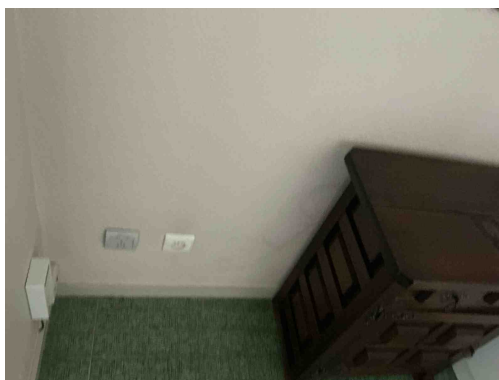
**A20** - Er bevindt zich een contactdoos zonder beschermingsgeleider in de elektrische installatie. Deze is niet geplaatst achter een differentieelstroombeschermingsinrichting met grote (max. 30mA) of zeer grote (max. 10mA) gevoeligheid.  
*Opmerking: Oa slaapkamer, inkom, woonkamer, ...*

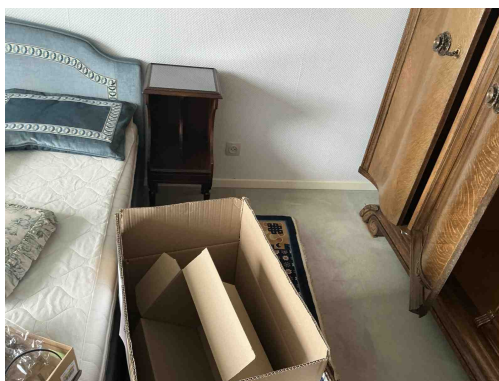
**A20** - Er bevindt zich een contactdoos zonder beschermingsgeleider in de elektrische installatie. Deze is niet geplaatst achter een differentieelstroombeschermingsinrichting met grote (max. 30mA) of zeer grote (max. 10mA) gevoeligheid.

*Opmerking: Oa slaapkamer , inkom, woonkamer, ...*

**T11** - De contactdozen waarvan de toegekende stroomsterkte maximaal 16A en de toegekende spanning maximaal 250V bedraagt en niet bedoeld zijn voor de voeding van een of meerdere verbruikstoestellen voor een specifiek doel en niet geplaatst zijn in of op schakel- en verdeelborden, beschikken niet of IPXX-D (incl. gemeenschappelijke delen residentieel geheel) (Boek 1: 4.2.2.3/5.3.5.2).

*Opmerking: Oa slaapkamer , keuken*

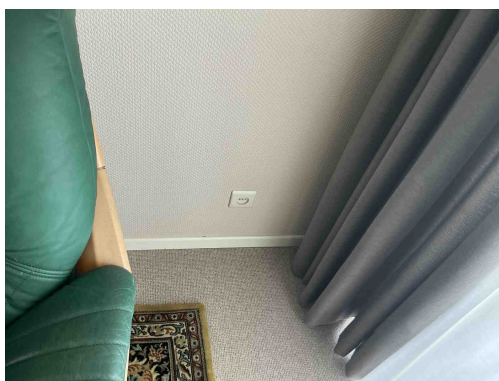
**A20** - Er bevindt zich een contactdoos zonder beschermingsgeleider in de elektrische installatie. Deze is niet geplaatst achter een differentieelstroombeschermingsinrichting met grote (max. 30mA) of zeer grote (max. 10mA) gevoeligheid.

*Opmerking: Oa slaapkamer , inkom, woonkamer, ...*

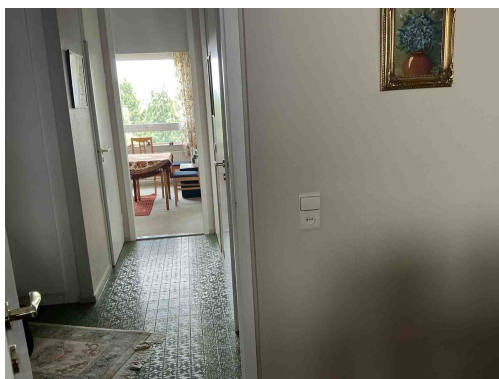
**A20** - Er bevindt zich een contactdoos zonder beschermingsgeleider in de elektrische installatie. Deze is niet geplaatst achter een differentieelstroombeschermingsinrichting met grote (max. 30mA) of zeer grote (max. 10mA) gevoeligheid.

*Opmerking: Oa slaapkamer, inkom, woonkamer, ...*

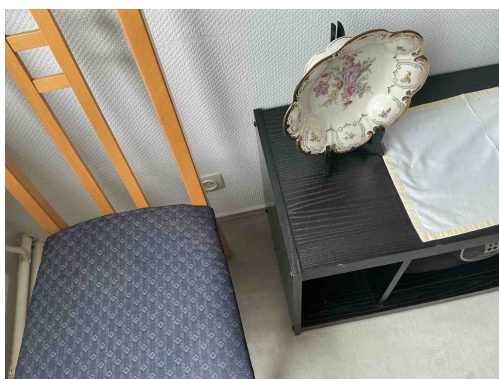
**A20** - Er bevindt zich een contactdoos zonder beschermingsgeleider in de elektrische installatie. Deze is niet geplaatst achter een differentieelstroombeschermingsinrichting met grote (max. 30mA) of zeer grote (max. 10mA) gevoeligheid.

*Opmerking: Oa slaapkamer, inkom, woonkamer, ...*

**T11** - De contactdozen waarvan de toegekende stroomsterkte maximaal 16A en de toegekende spanning maximaal 250V bedraagt en niet bedoeld zijn voor de voeding van een of meerdere verbruikstoestellen voor een specifiek doel en niet geplaatst zijn in of op schakel- en verdeelborden, beschikken niet of IPXX-D (incl. gemeenschappelijke delen residentieel geheel) (Boek 1: 4.2.2.3/5.3.5.2).

*Opmerking: Oa slaapkamer, keuken*

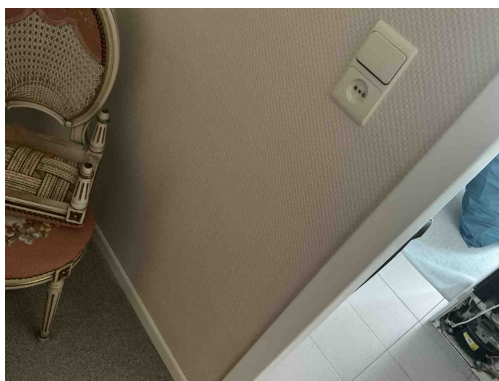
**A20** - Er bevindt zich een contactdoos zonder beschermingsgeleider in de elektrische installatie. Deze is niet geplaatst achter een differentieelstroombeschermingsinrichting met grote (max. 30mA) of zeer grote (max. 10mA) gevoeligheid.

*Opmerking: Oa slaapkamer , inkom, woonkamer, ...*

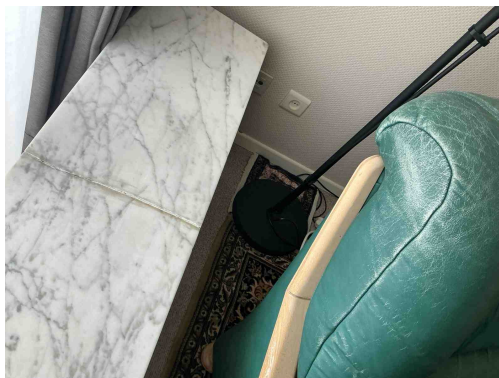
**A20** - Er bevindt zich een contactdoos zonder beschermingsgeleider in de elektrische installatie. Deze is niet geplaatst achter een differentieelstroombeschermingsinrichting met grote (max. 30mA) of zeer grote (max. 10mA) gevoeligheid.

*Opmerking: Oa slaapkamer , inkom, woonkamer, ...*

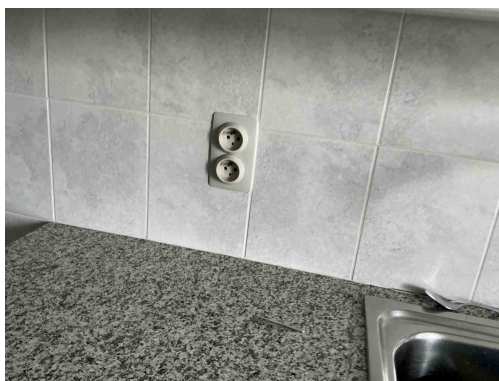
**T11** - De contactdozen waarvan de toegekende stroomsterkte maximaal 16A en de toegekende spanning maximaal 250V bedraagt en niet bedoeld zijn voor de voeding van een of meerdere verbruikstoestellen voor een specifiek doel en niet geplaatst zijn in of op schakel- en verdeelborden, beschikken niet of IPXX-D (incl. gemeenschappelijke delen residentieel geheel) (Boek 1: 4.2.2.3/5.3.5.2).

*Opmerking: Oa slaapkamer , keuken*

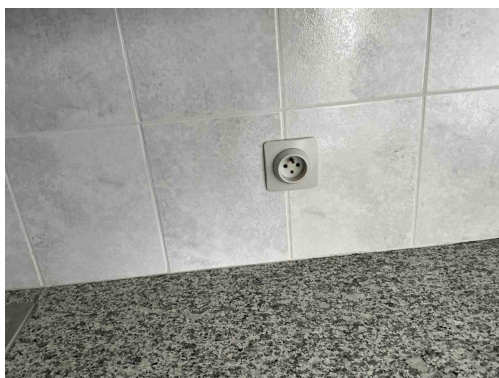
**T11** - De contactdozen waarvan de toegekende stroomsterkte maximaal 16A en de toegekende spanning maximaal 250V bedraagt en niet bedoeld zijn voor de voeding van een of meerdere verbruikstoestellen voor een specifiek doel en niet geplaatst zijn in of op schakel- en verdeelborden, beschikken niet of IPXX-D (incl. gemeenschappelijke delen residentieel geheel) (Boek 1: 4.2.2.3/5.3.5.2).

*Opmerking: Oa slaapkamer , keuken*

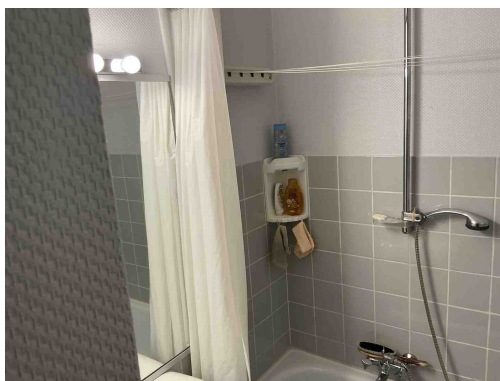
**T17** - Het verlichtingstoestel, gevoed op laagspanning, in volume 2 van de badkamer is niet minstens IPX4 (spatwaterdicht) (Boek 1: 7.1).

*Opmerking: Oa bad*
