# Asbestinventarisatetest

Keizershoevestraat 25/101, 2610 Antwerpen

Attestnummer : 20240611-000181.000

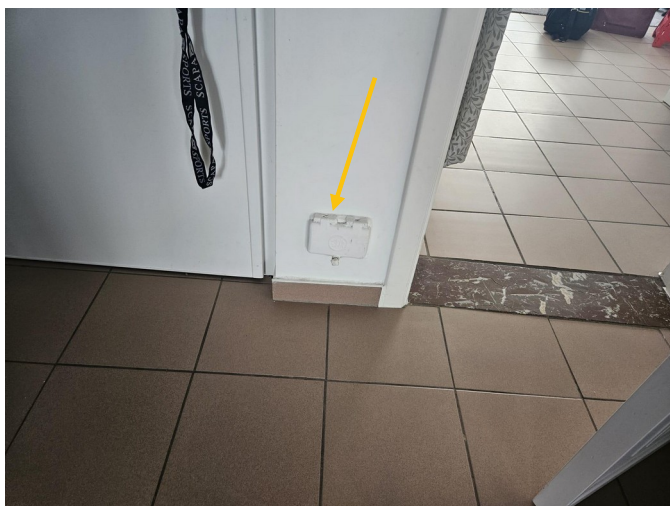
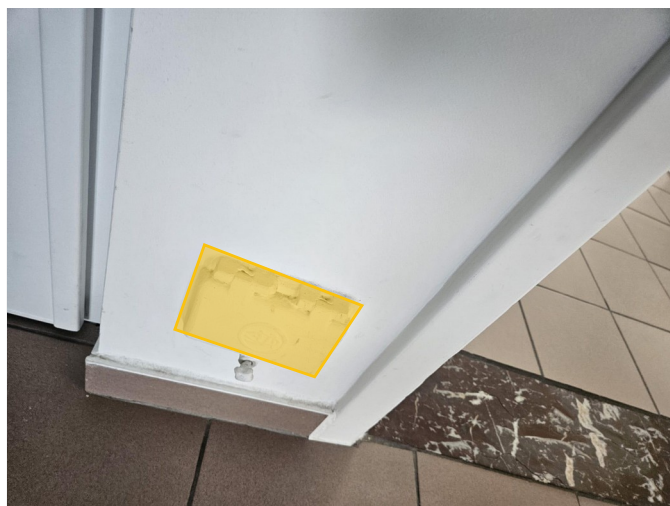
Overzichtsfoto

Detailfoto

Eindbeoordeling materiaalrisico	Verhoogd materiaalrisico en/of verhoogde kans op vezelvrijgave
---------------------------------	--

Gebondenheid	Categorie 1: hechtgebonden in oorsprong
Asbestsoort (vezeltype)	Crocidoliet aanwezig
Asbestconcentratie	Laag (< 50%)
Afschermingsgraad van het gehele materiaal	Geheel of deels (ook) vrij aan de binnenlucht
Toestand van het materiaal	Licht beschadigd, licht verweerd. Intact materiaal type Pical – asbestboard of categorie III 'gebondenheid'

Beschrijving	Bakeliet
Omgeving	Binnen
Primaire drager	Binnenwand
Asbestmateriaal	Plaat, paneel, tablet - Type Bakeliet
Bindmiddel van asbestmateriaal	Kunststof of -hars
Gebondenheid op basis van bindmiddel	Hecht
Hoeveelheid (oppervlakte - dikte - aantal)	• 0,08 m <sup>2</sup> - 1,00 cm - 2 stuks
Totaal volume	0,002 m <sup>3</sup>
Eenvoudig bereikbaar	Ja

<b>Bevestigingswijze</b>	• Geschroefd
<b>Identificatiemethode</b>	Vaststelling zonder monstername
<b>Destructieve handeling voor identificatie</b>	Nee

Het asbestmateriaal valt onder de mijlpaal van 2040.

Verwijderen

- Zorg voor een veilig beheer. Vermijd het beschadigen van het asbestmateriaal. Controleer de toestand jaarlijks op wijzigingen.

- Eenvoudige handelingen: mag via doe-het-zelf of door werknemer(s) met opleidingsattest eenvoudige handelingen  
Neem voorzorgsmaatregelen en draag FFP3- masker en handschoenen. Schakel de stroom uit. Gebruik een schroevendraaier en demonteer de toepassing voorzichtig zonder te breken. Verpak de toepassing dubbel in een luchtdichte zak en deponeer het in een voor asbestafval bedoelde container. Reinig het oppervlakte met vocht. Voor de elektrische meter hoeft u niets te doen, de desbetreffende nutsmaatschappij zal de oude meter vervangen door een nieuwe.

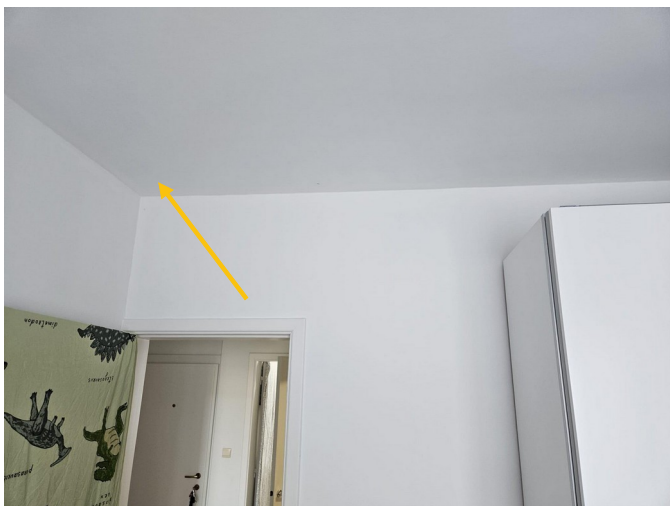
## Fiche 3: Pleisterwerk Plafond

Overzichtsfoto

Detailfoto

Geen asbest

#	Type	Referentie	Resultaat
3.1	Mengmonster	Staal 2	Geen asbest

Beschrijving	Pleisterwerk Plafond
Omgeving	Binnen
Primaire drager	Plafond
Bindmiddel van materiaal	Gips - kalk

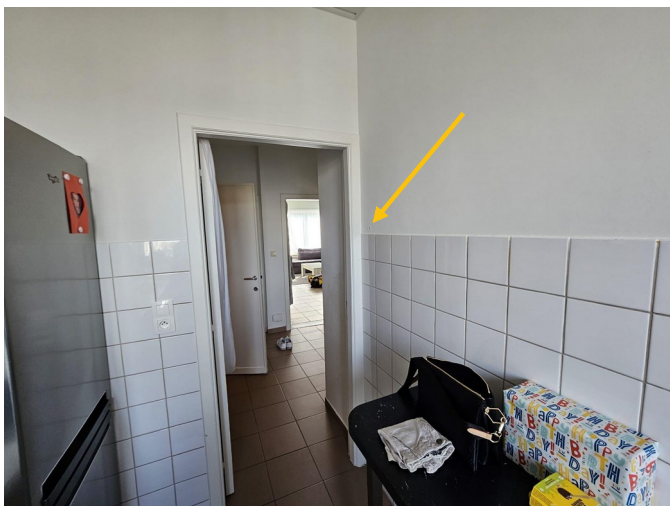
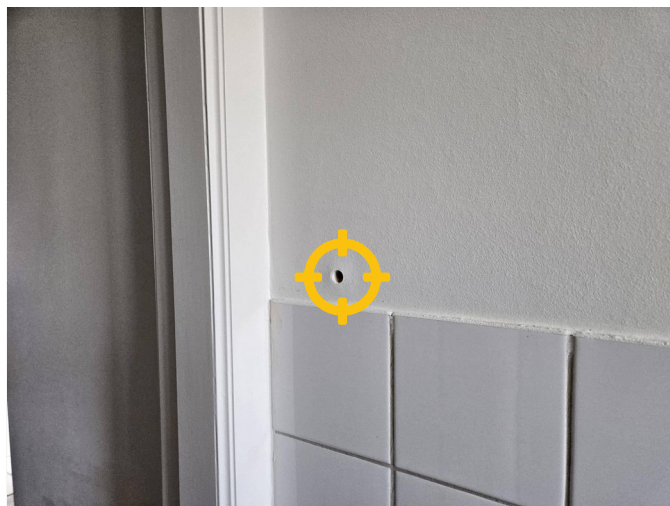
## Fiche 4: Pleisterwerken Muur

Overzichtsfoto

Detailfoto

Geen asbest

#	Type	Referentie	Resultaat
4.1	Mengmonster	Staal 1	Geen asbest

Beschrijving	Pleisterwerken Muur
Omgeving	Binnen
Primaire drager	Binnenwand
Bindmiddel van materiaal	Gips - kalk
